외관조사망도 번호
U7_계룡터널_388(32k907~32k917)

호남고속선 계룡터널_388(32.907~32.917km, S388)

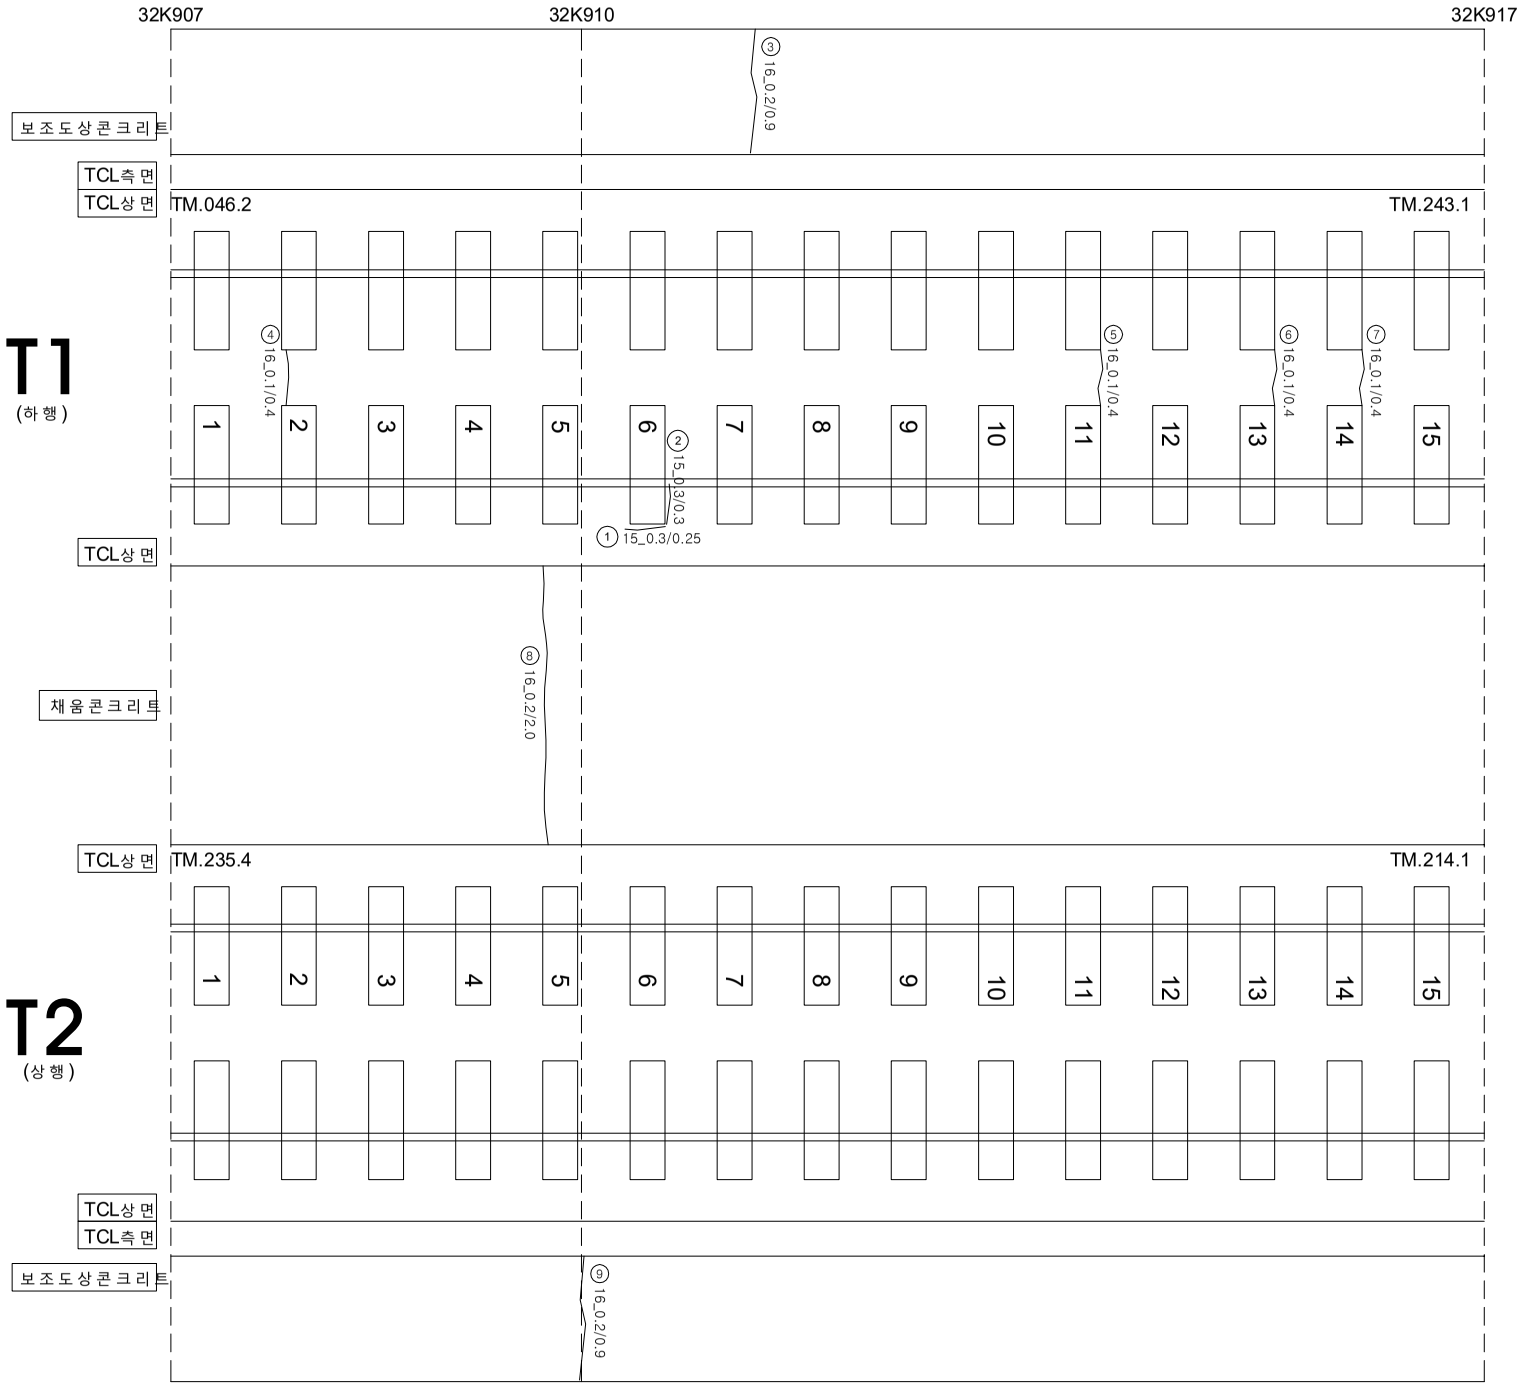
연번	손상	폭		연장		비고	연번	손상	폭		연장		비고
1	균열	0.3	㎜	0.25	m		56						
2	균열	0.3	㎜	0.3	m		57						
3	균열	0.2	㎜	0.9	m		58						
4	균열	0.1	㎜	0.4	m		59						
5	균열	0.1	㎜	0.4	m		60						
6	균열	0.1	㎜	0.4	m		61						
7	균열	0.1	㎜	0.4	m		62						
8	균열	0.2	㎜	2.0	m		63						
9	균열	0.2	㎜	0.9	m		64						
10							65						
11							66						
12							67						
13							68						
14							69						
15							70						
16							71						
17							72						
18							73						
19							74						
20							75						
21							76						
22							77						
23							78						
24							79						
25							80						
26							81						
27							82						
28							83						
29							84						
30							85						
31							86						
32							87						
33							88						
34							89						
35							90						
36							91						
37							92						
38							93						
39							94						
40							95						
41							96						
42							97						
43							98						
44							99						
45							100						
46							101						
47							102
