외관조사망도 번호
U7_계룡터널_394(32k962~32k972)

호남고속선 계룡터널_394(32.962~32.972km, S394)

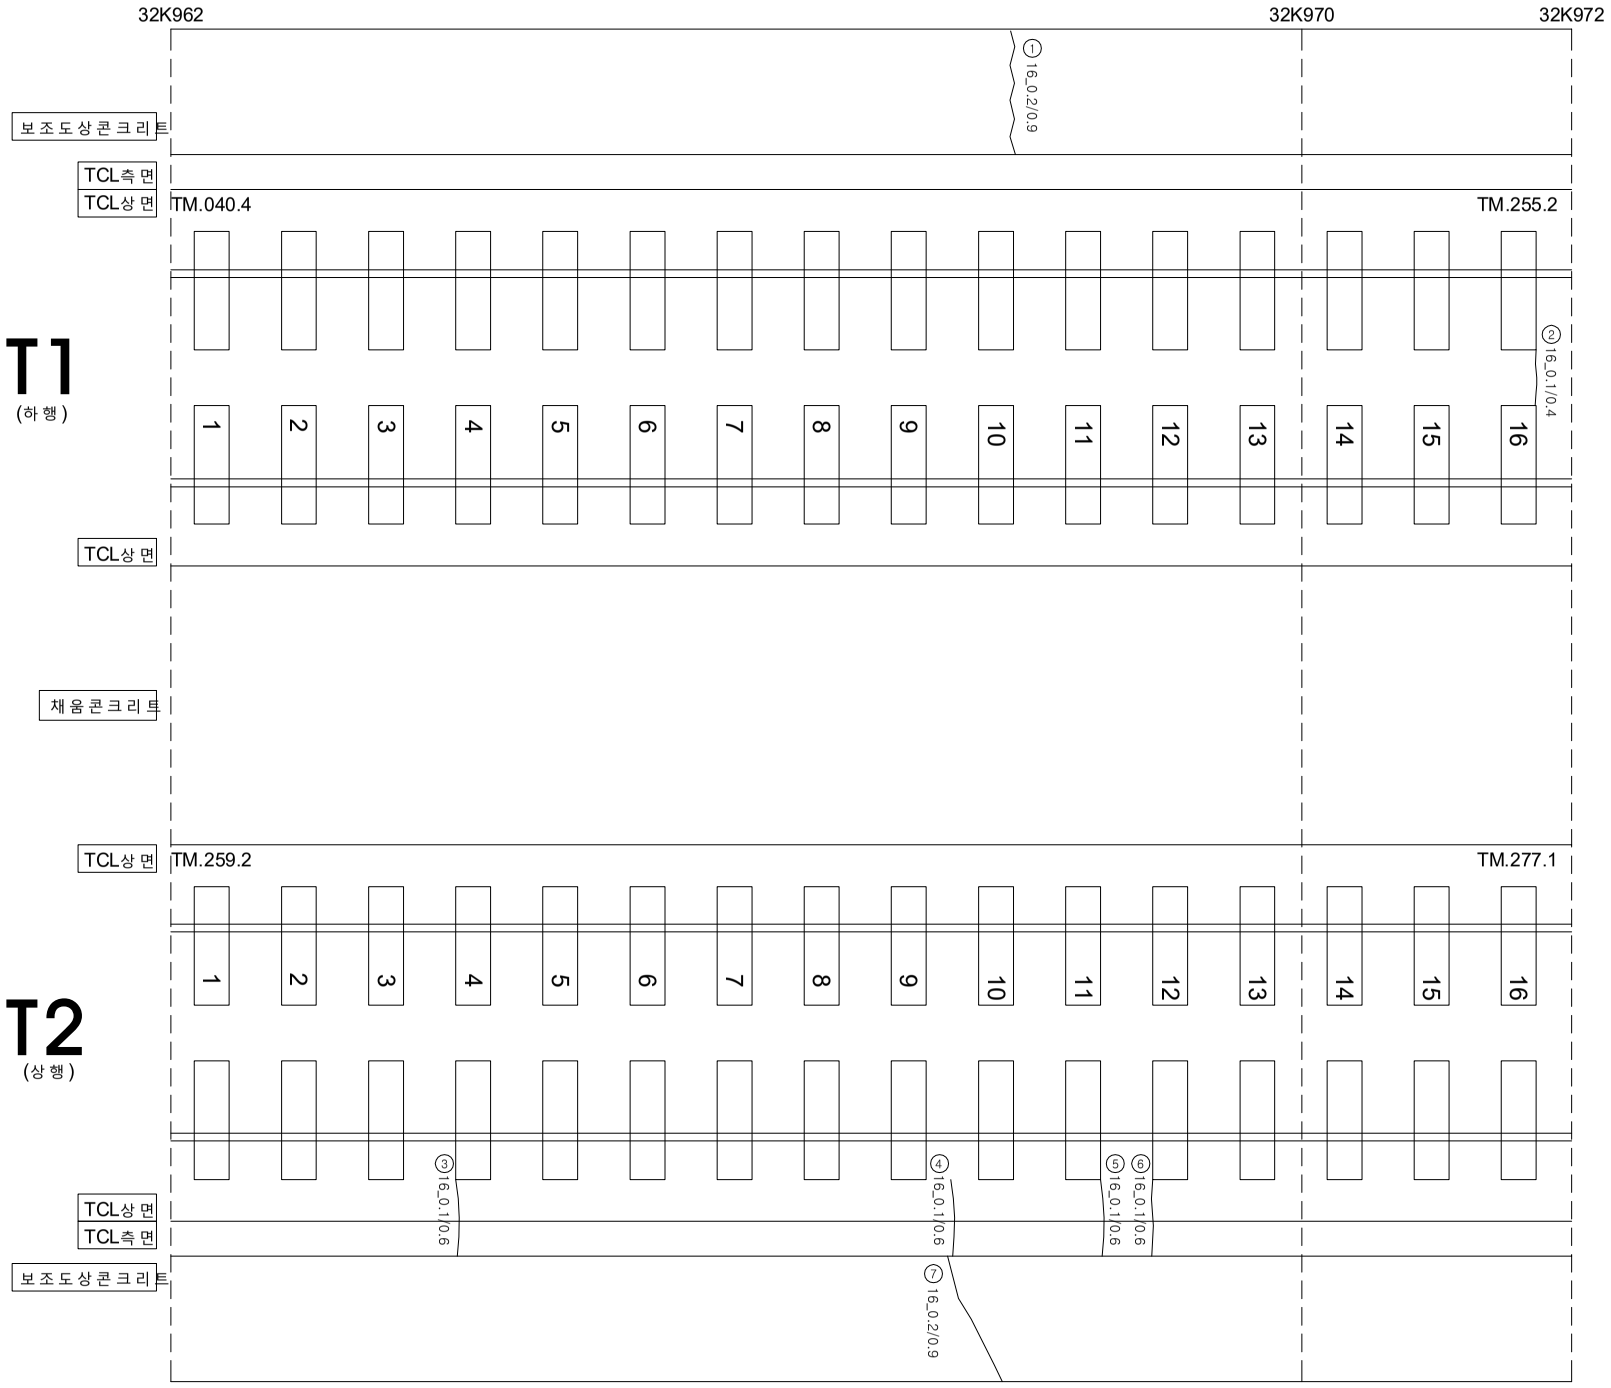
연번	손상	폭		연장		비고	연번	손상	폭		연장		비고
1	균열	0.2	㎜	0.9	m		56						
2	균열	0.1	㎜	0.4	m		57						
3	균열	0.1	㎜	0.6	m		58						
4	균열	0.1	㎜	0.6	m		59						
5	균열	0.1	㎜	0.6	m		60						
6	균열	0.1	㎜	0.6	m		61						
7	균열	0.2	㎜	0.9	m		62						
8							63						
9							64						
10							65						
11							66						
12							67						
13							68						
14							69						
15							70						
16							71						
17							72						
18							73						
19							74						
20							75						
21							76						
22							77						
23							78						
24							79						
25							80						
26							81						
27							82						
28							83						
29							84						
30							85						
31							86						
32							87						
33							88						
34							89						
35							90						
36							91						
37							92						
38							93						
39							94						
40							95						
41							96						
42							97						
43							98						
44							99						
45							100						
46							101						
47							102						
48							103

49							104						
50							105						
51							106						
52							107						
53							108						
54							109						
55							110
