외관조사망도 번호
U7_계룡터널_395(32k972~32k977)

호남고속선 계룡터널_395(32.972~32.977km, S395)

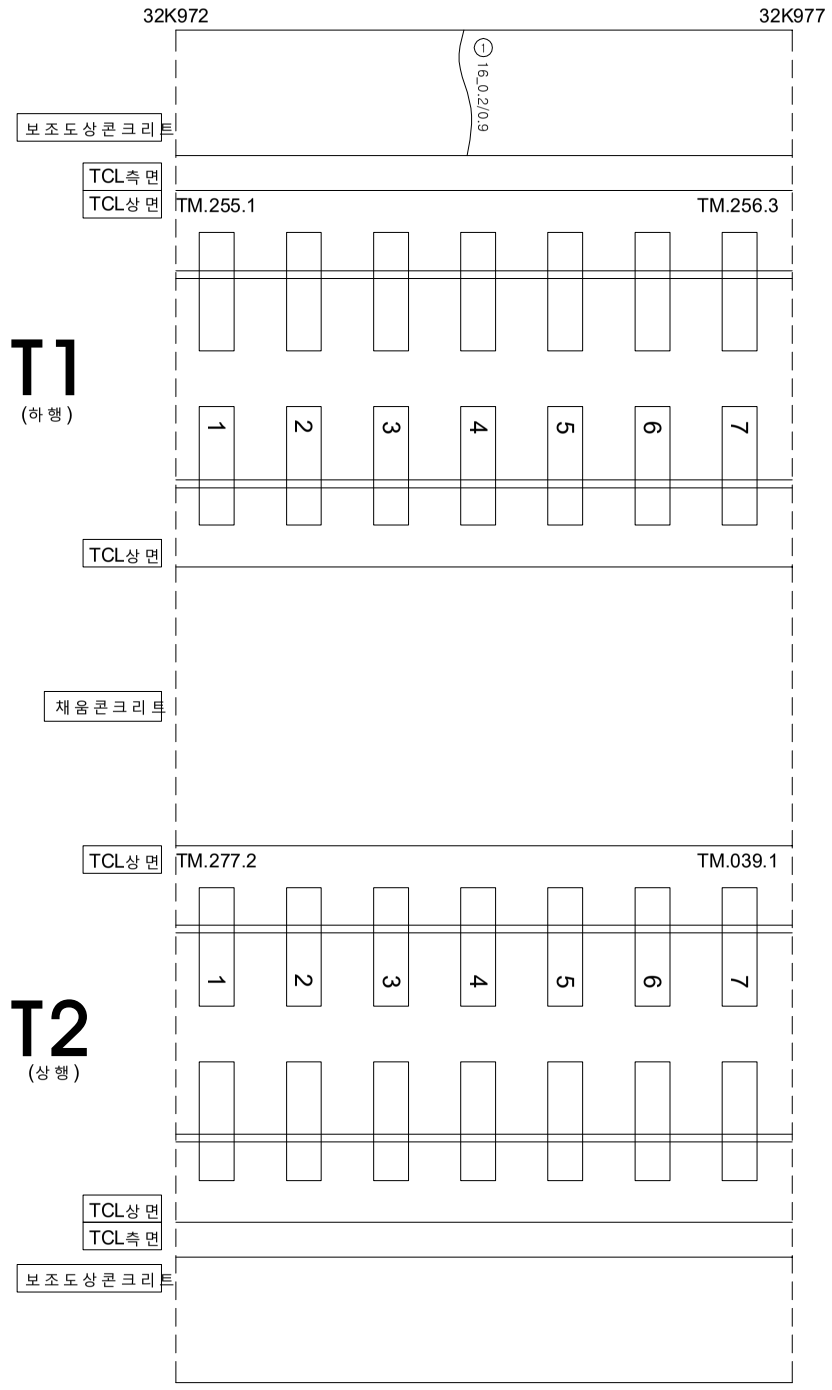
연번	손상	폭		연장		비고	연번	손상	폭		연장		비고
1	균열	0.2	㎜	0.9	m		56						
2							57						
3							58						
4							59						
5							60						
6							61						
7							62						
8							63						
9							64						
10							65						
11							66						
12							67						
13							68						
14							69						
15							70						
16							71						
17							72						
18							73						
19							74						
20							75						
21							76						
22							77						
23							78						
24							79						
25							80						
26							81						
27							82						
28							83						
29							84						
30							85						
31							86						
32							87						
33							88						
34							89						
35							90						
36							91						
37							92						
38							93						
39							94						
40							95						
41							96						
42							97						
43							98						
44							99						
45							100						
46							101						
47							102						
48							103						
49							104						
50							105						
51							106
