| 외관조사망도 번호 |
|---|
| U7_계룡터널_398(32k997~33k007) |

# 호남고속선 계룡터널_398(32.997~33.007km, S398)

| 시행사 | 용역명 | 용역사 | 과업참여자 | | 범례 | | | |
|---|---|---|---|---|---|---|---|---|
| 한국철도공사 KOREA RAILROAD | 2017년도 호남고속선 오송-광주송정간 콘크리트궤도 점검용역 | (주)한국구조물안전연구원<br>(주)한국국토안전연구원<br>(재)한국건설품질연구원 | 이 복 영 | 라 윤 강<br>김 경 기<br>윤 석 기 | 균열 | 0.2/2.0 (0.3㎜이하 : 흑색)<br>0.4/2.0 (0.3㎜초과 0.5㎜이하 : 청색)<br>0.6/2.0 (0.5㎜초과 1.0㎜미만 : 적색)<br>1.0/2.0 (1.0㎜이상 : 분홍색) | 침목도상분리<br>망상<br>박리,박락,파손<br>백태 | 재료분리<br>철근노출<br>누수,습윤부<br>시공이음분리,층분리 |

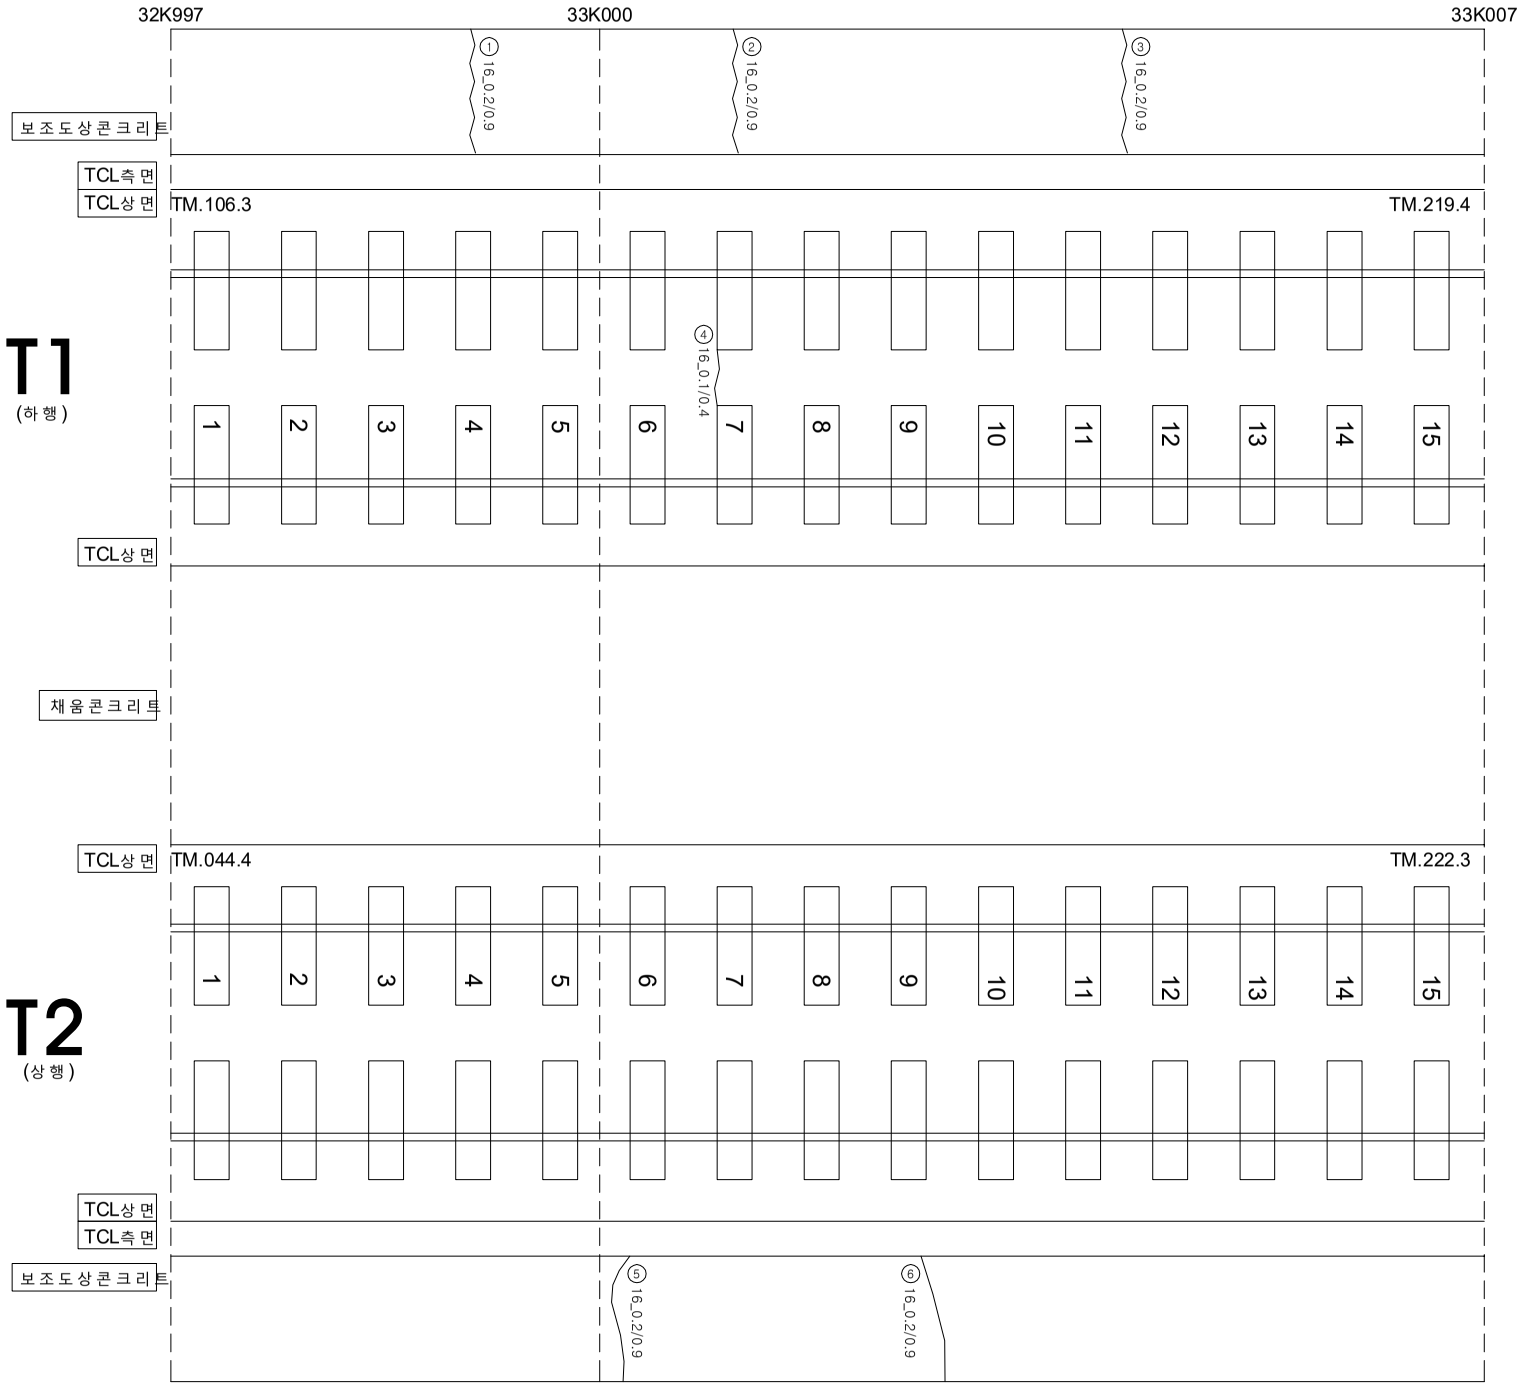
| 연번 | 손상 | 폭 | | 연장 | | 비고 | 연번 | 손상 | 폭 | | 연장 | | 비고 |
|---|---|---|---|---|---|---|---|---|---|---|---|---|---|
| 1 | 균열 | 0.2 | ㎜ | 0.9 | m | | 56 | | | | | | |
| 2 | 균열 | 0.2 | ㎜ | 0.9 | m | | 57 | | | | | | |
| 3 | 균열 | 0.2 | ㎜ | 0.9 | m | | 58 | | | | | | |
| 4 | 균열 | 0.1 | ㎜ | 0.4 | m | | 59 | | | | | | |
| 5 | 균열 | 0.2 | ㎜ | 0.9 | m | | 60 | | | | | | |
| 6 | 균열 | 0.2 | ㎜ | 0.9 | m | | 61 | | | | | | |
