# 호남고속선 계룡터널_354(32.577~32.587km, S354)

| 외관조사망도 번호 |
|---|
| U7_계룡터널_354(32k577~32k587) |

| 시행사 | 용역명 | 용역사 | 과업참여자 | | 범례 | | | |
|---|---|---|---|---|---|---|---|---|
| KORAIL 한국철도공사 KOREA RAILROAD | 2017년도 호남고속선 오송-광주송정간 콘크리트궤도 점검용역 | (주)한국구조물안전연구원<br>(주)한국국토안전연구원<br>(재)한국건설품질연구원 | 이 복 영 | 라 윤 강<br>김 경 기<br>윤 석 기 | 균열 | 0.2/2.0 (0.3㎜이하 : 흑색)<br>0.4/2.0 (0.3㎜초과 0.5㎜이하 : 청색)<br>0.6/2.0 (0.5㎜초과 1.0㎜미만 : 적색)<br>1.0/2.0 (1.0㎜이상 : 분홍색) | 침목도상분리<br>망상<br>박리,박락,파손<br>백태 | 재료분리<br>철근노출<br>누수,습윤부<br>시공이음분리,층분리 |

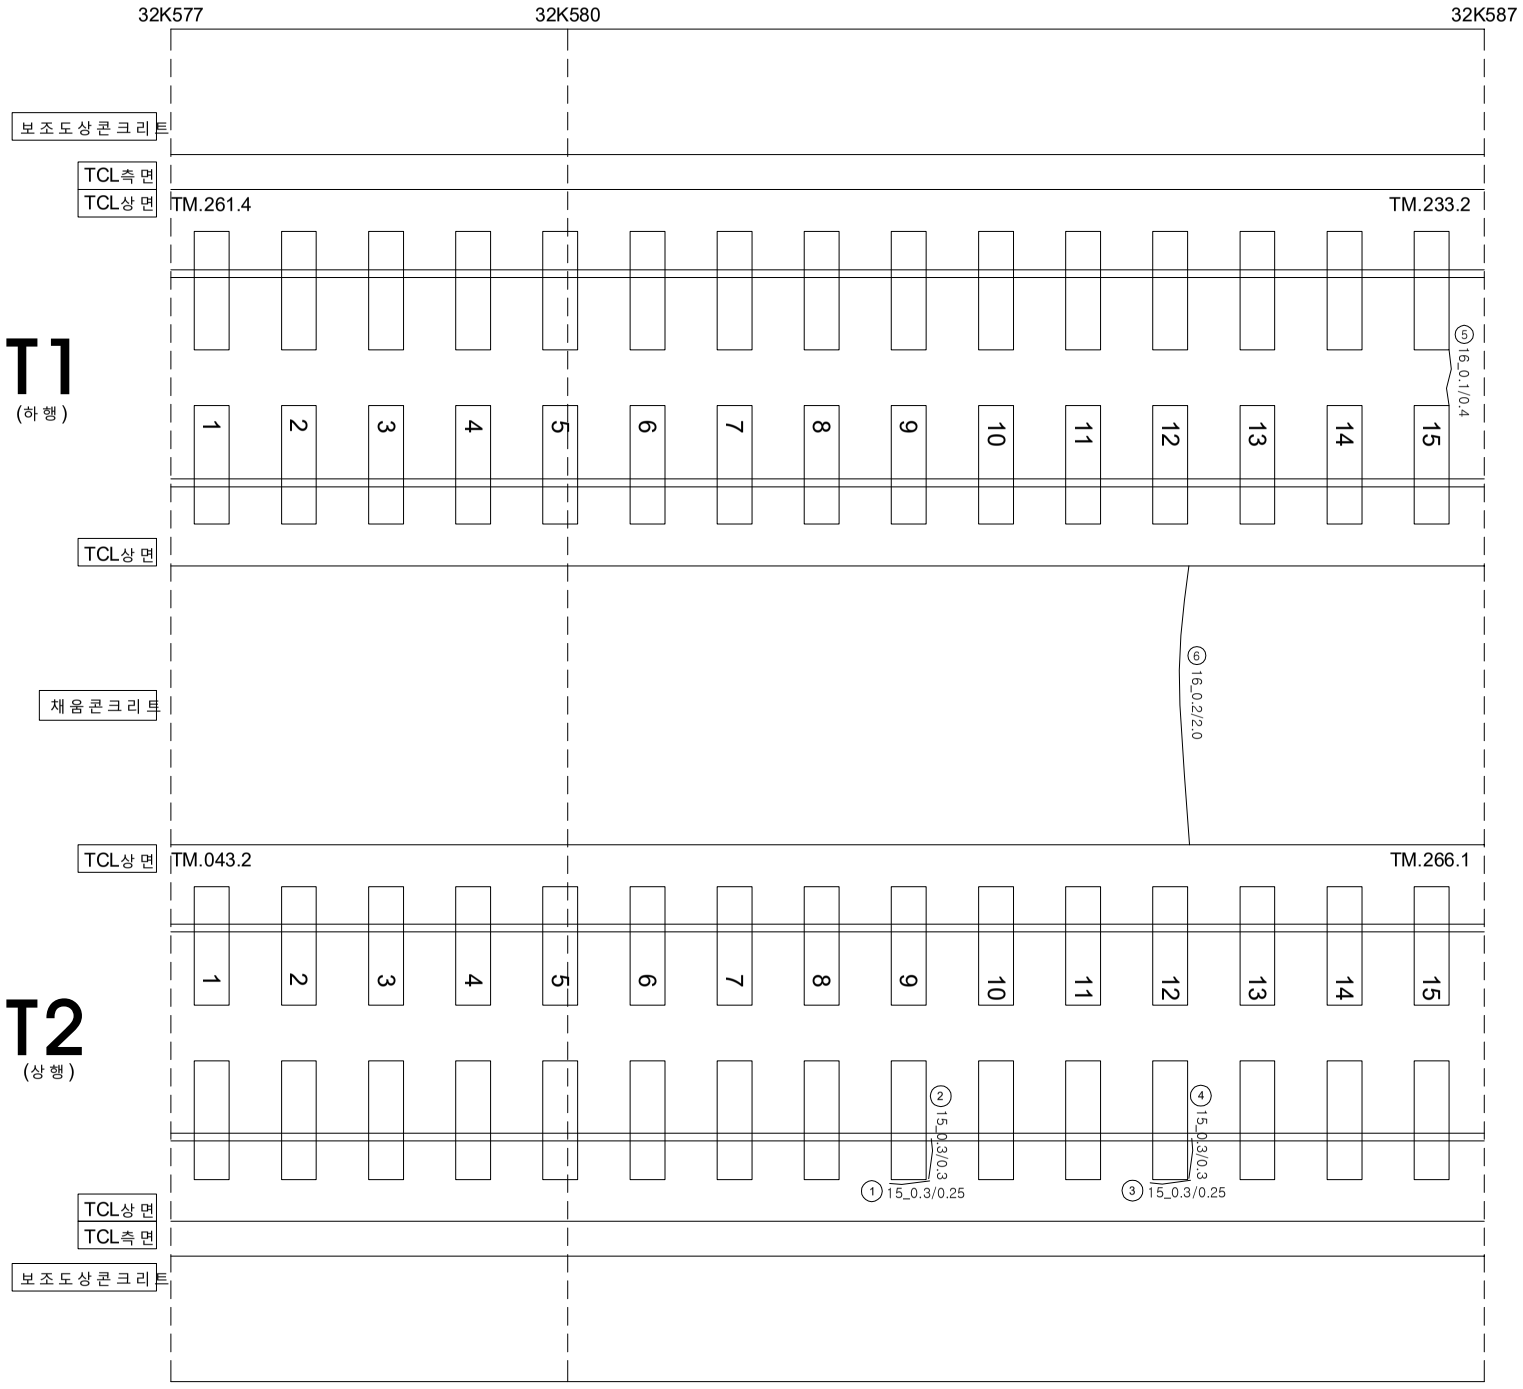
| 연번 | 손상 | 폭 | | 연장 | | 비고 | 연번 | 손상 | 폭 | | 연장 | | 비고 |
|---|---|---|---|---|---|---|---|---|---|---|---|---|---|
| 1 | 경계부균열 | 0.3 | ㎜ | 0.25 | m | | 56 | | | | | | |
| 2 | 경계부균열 | 0.3 | ㎜ | 0.3 | m | | 57 | | | | | | |
| 3 | 경계부균열 | 0.3 | ㎜ | 0.25 | m | | 58 | | | | | | |
| 4 | 경계부균열 | 0.3 | ㎜ | 0.3 | m | | 59 | | | | | | |
| 5 | 균열 | 0.1 | ㎜ | 0.4 | m | | 60 | | | | | | |
| 6 | 균열 | 0.2 | ㎜ | 2.0 | m | | 61 | | | | | | |
