외관조사망도 번호
U7_계룡터널_402(33k037~33k047)

호남고속선 계룡터널_402(33.037~33.047km, S402)

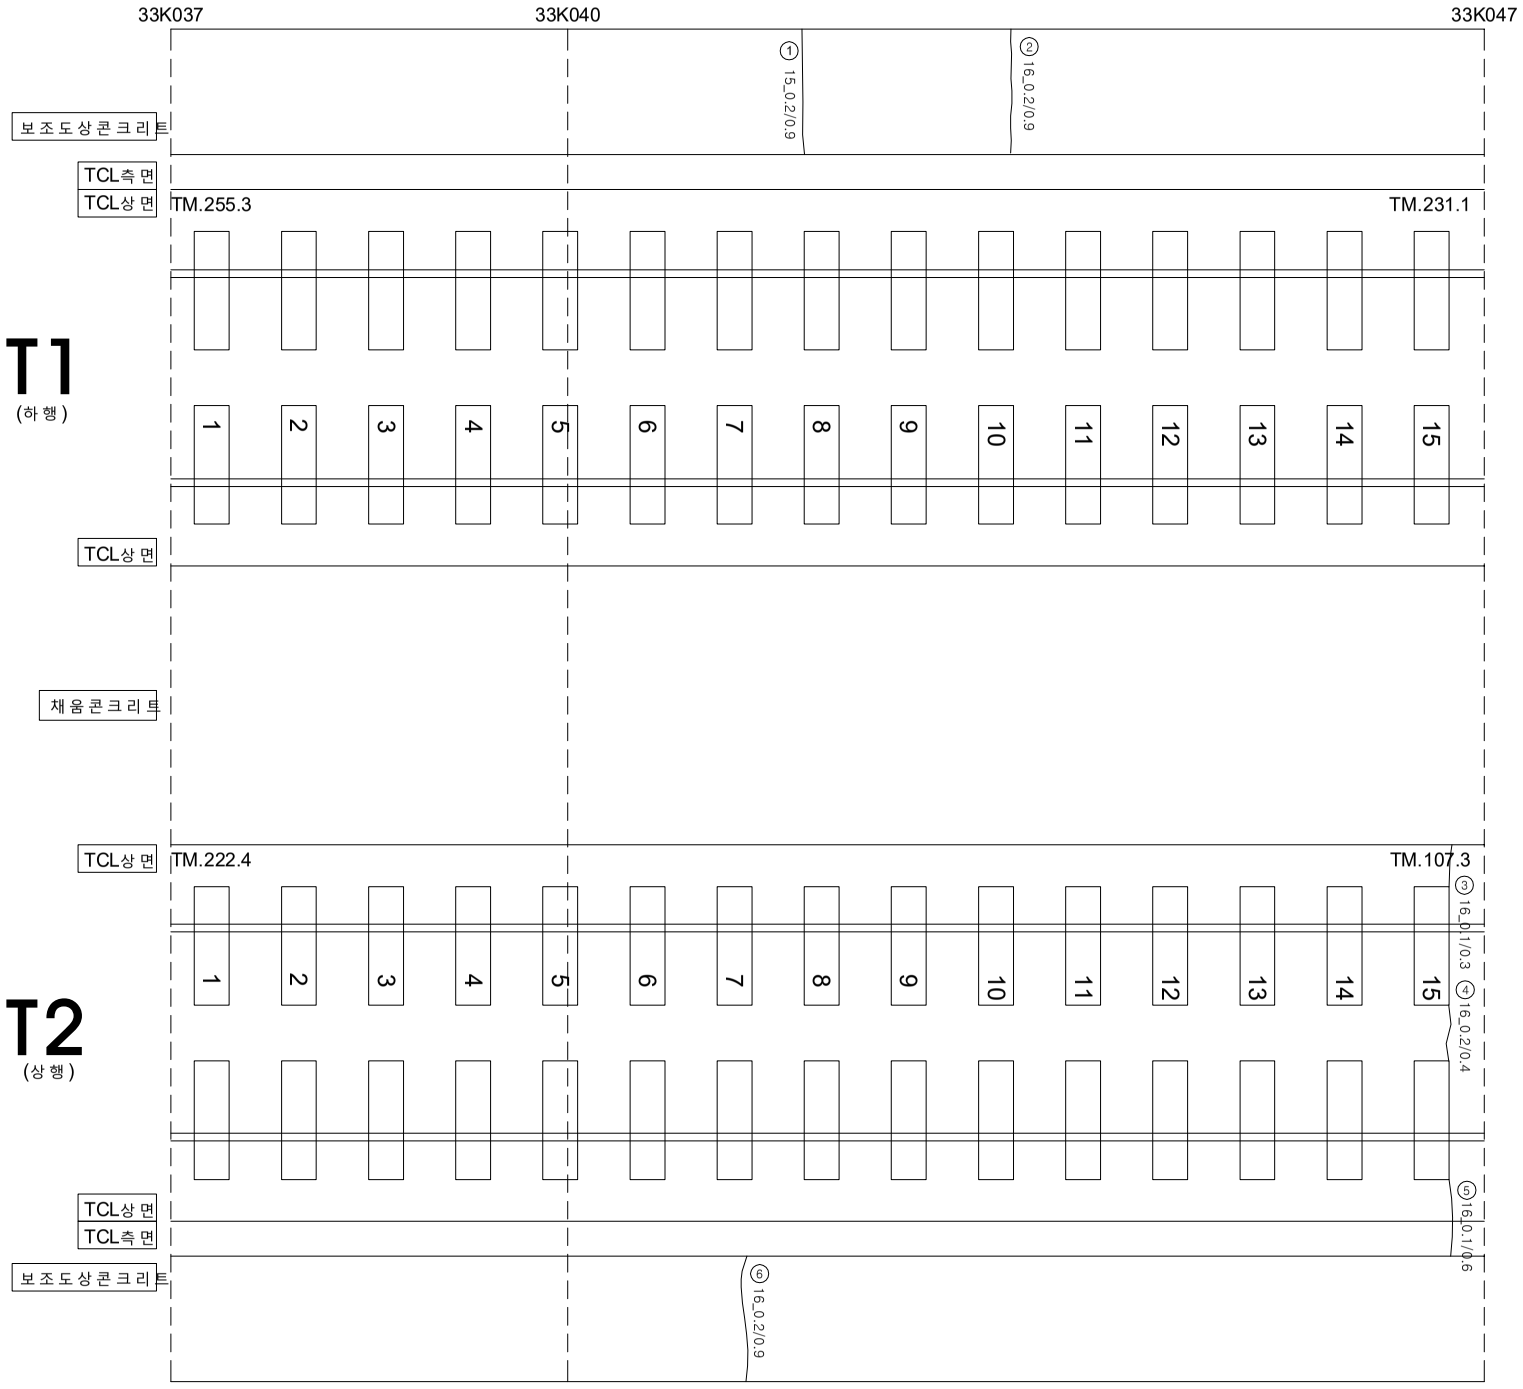
연번	손상	폭		연장		비고	연번	손상	폭		연장		비고
1	균열	0.2	㎜	0.9	m		56						
2	균열	0.2	㎜	0.9	m		57						
3	균열	0.1	㎜	0.3	m		58						
4	균열	0.2	㎜	0.4	m		59						
5	균열	0.1	㎜	0.6	m		60						
6	균열	0.2	㎜	0.9	m		61						
7							62						
8							63						
9							64						
10							65						
11							66						
12							67						
13							68						
14							69						
15							70						
16							71						
17							72						
18							73						
19							74						
20							75						
21							76						
22							77						
23							78						
24							79						
25							80						
26							81						
27							82						
28							83						
29							84						
30							85						
31							86						
32							87						
33							88						
34							89						
35							90						
36							91						
37							92						
38							93						
39							94						
40							95						
41							96						
42							97						
43							98						
44							99						
45							100						
46							101						
47							102						
48							103
