외관조사망도 번호
U7_계룡터널_404(33k057~33k067)

호남고속선 계룡터널_404(33.057~33.067km, S404)

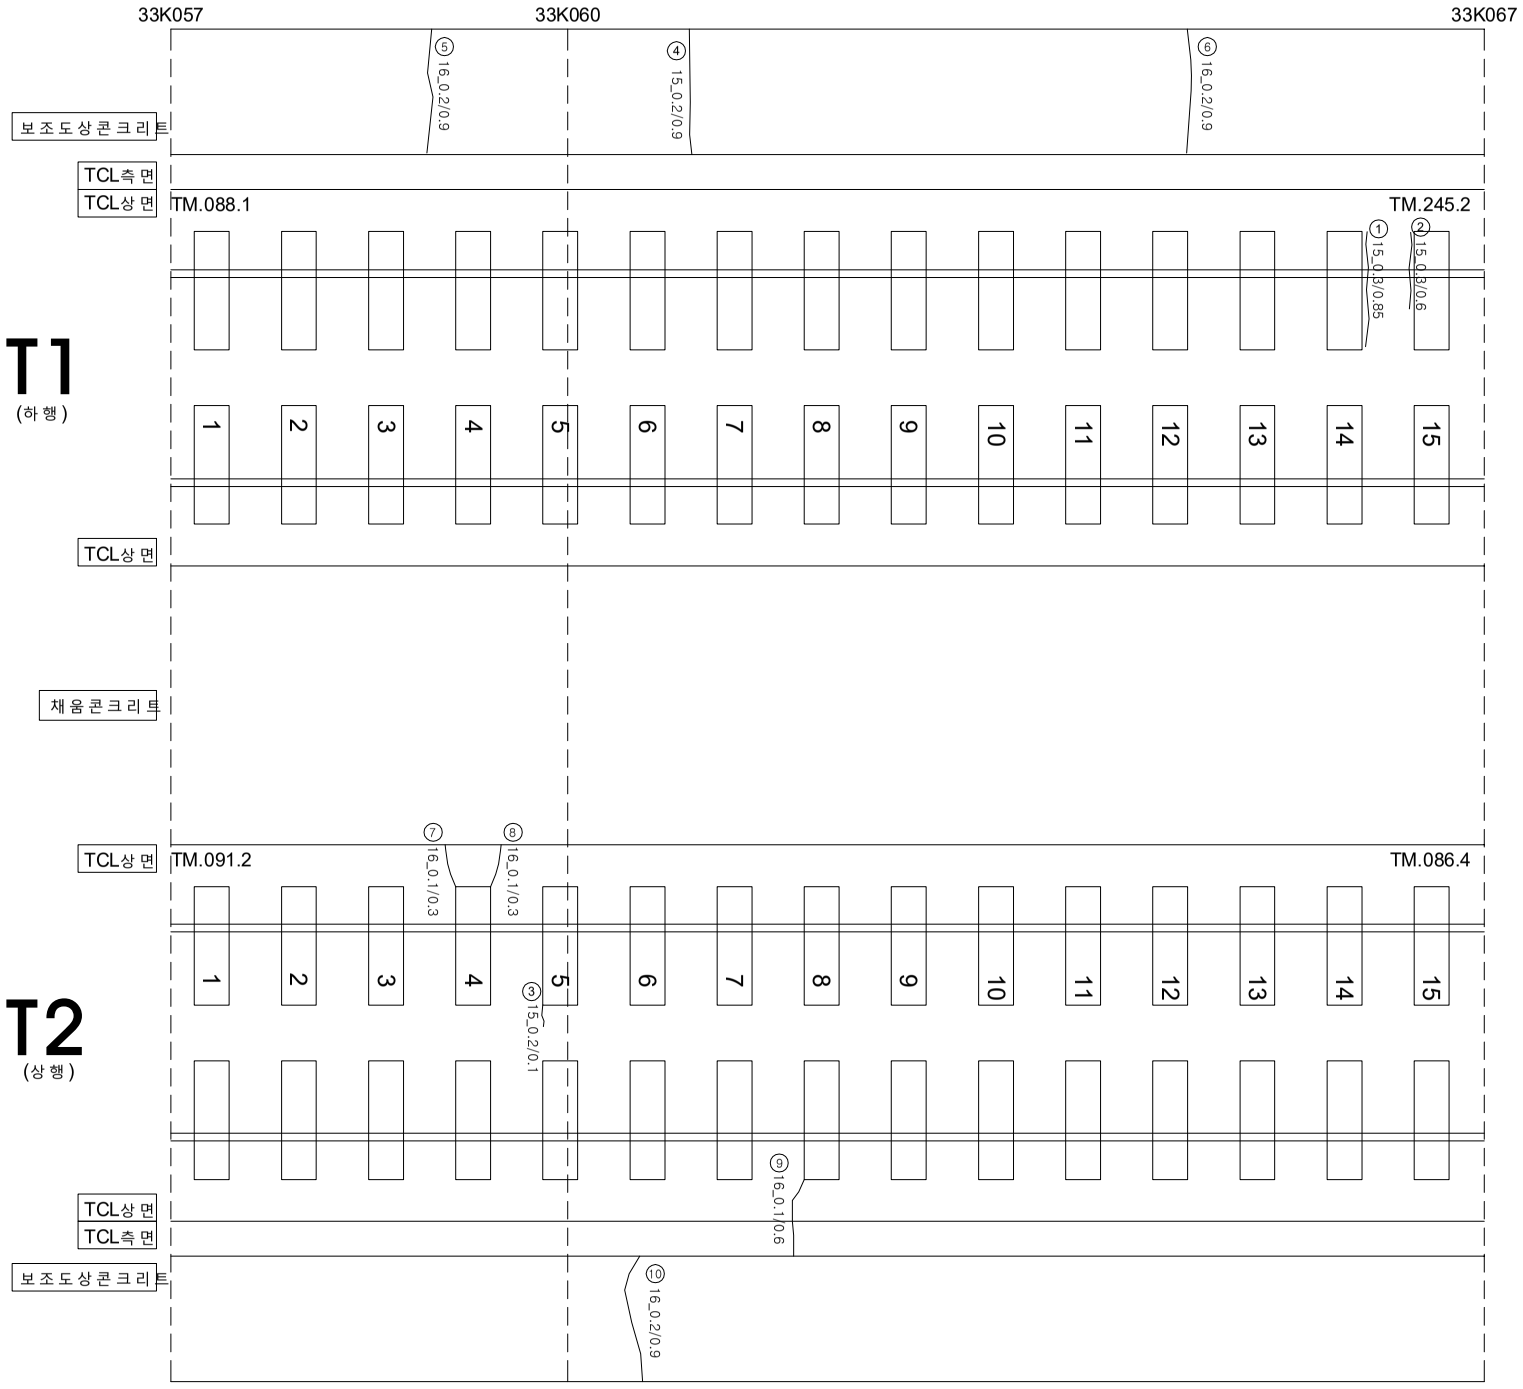
연번	손상	폭		연장		비고	연번	손상	폭		연장		비고
1	경계부균열	0.3	㎜	0.85	m		56						
2	경계부균열	0.3	㎜	0.6	m		57						
3	균열	0.2	㎜	0.1	m		58						
4	균열	0.2	㎜	0.9	m		59						
5	균열	0.2	㎜	0.9	m		60						
6	균열	0.2	㎜	0.9	m		61						
7	균열	0.1	㎜	0.3	m		62						
8	균열	0.1	㎜	0.3	m		63						
9	균열	0.1	㎜	0.6	m		64						
10	균열	0.2	㎜	0.9	m		65						
11							66						
12							67						
13							68						
14							69						
15							70						
16							71						
17							72						
18							73						
19							74						
20							75						
21							76						
22							77						
23							78						
24							79						
25							80						
26							81						
27							82						
28							83						
29							84						
30							85						
31							86						
32							87						
33							88						
34							89						
35							90						
36							91						
37							92						
38							93						
39							94						
40							95						
41							96						
42							97						
43							98						
44							99						
45							100						
46							101

47							102						
48							103						
49							104						
50							105						
51							106						
52							107						
53							108						
54							109						
55							110
