외관조사망도 번호
U7_계룡터널_407(33k087~33k097)

호남고속선 계룡터널_407(33.087~33.097km, S407)

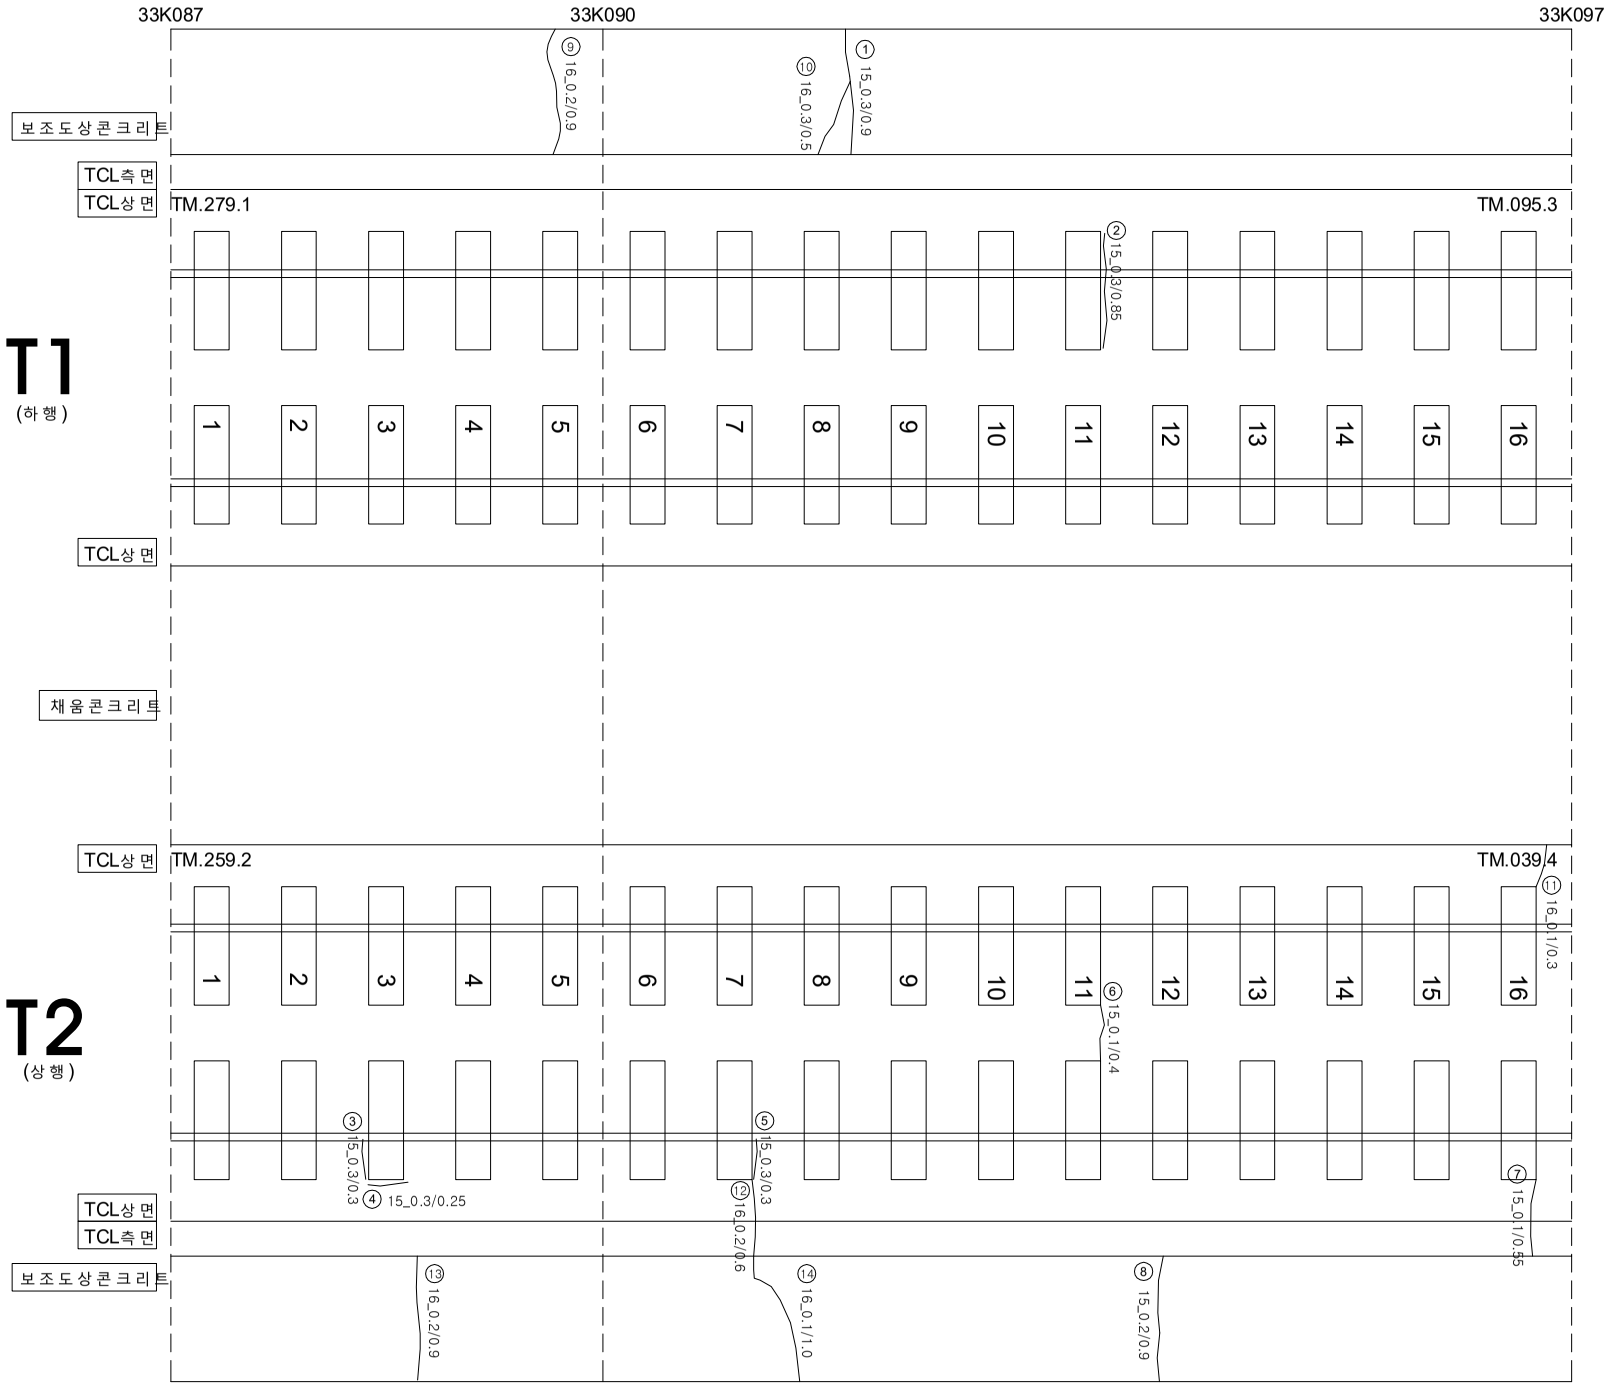
연번	손상	폭		연장		비고	연번	손상	폭		연장		비고
1	균열	0.3	㎜	0.9	m		56						
2	경계부균열	0.3	㎜	0.85	m		57						
3	경계부균열	0.3	㎜	0.3	m		58						
4	경계부균열	0.3	㎜	0.25	m		59						
5	경계부균열	0.3	㎜	0.3	m		60						
6	균열	0.1	㎜	0.4	m		61						
7	균열	0.1	㎜	0.55	m		62						
8	균열	0.2	㎜	0.9	m		63						
9	균열	0.2	㎜	0.9	m		64						
10	균열	0.3	㎜	0.5	m		65						
11	균열	0.1	㎜	0.3	m		66						
12	균열	0.2	㎜	0.6	m		67						
13	균열	0.2	㎜	0.9	m		68						
14	균열	0.1	㎜	1.0	m		69						
15							70						
16							71						
17							72						
18							73						
19							74						
20							75						
21							76						
22							77						
23							78						
24							79						
25							80						
26							81						
27							82						
28							83						
29							84						
30							85						
31							86						
32							87						
33							88						
34							89						
35							90						
36							91						
37							92						
38							93						
39							94						
40							95						
41							96						
42							97						
43							98

44							99						
45							100						
46							101						
47							102						
48							103						
49							104						
50							105						
51							106						
52							107						
53							108						
54							109						
55							110
