외관조사망도 번호
U7_계룡터널_355(32k587~32k597)

호남고속선 계룡터널_355(32.587~32.597km, S355)

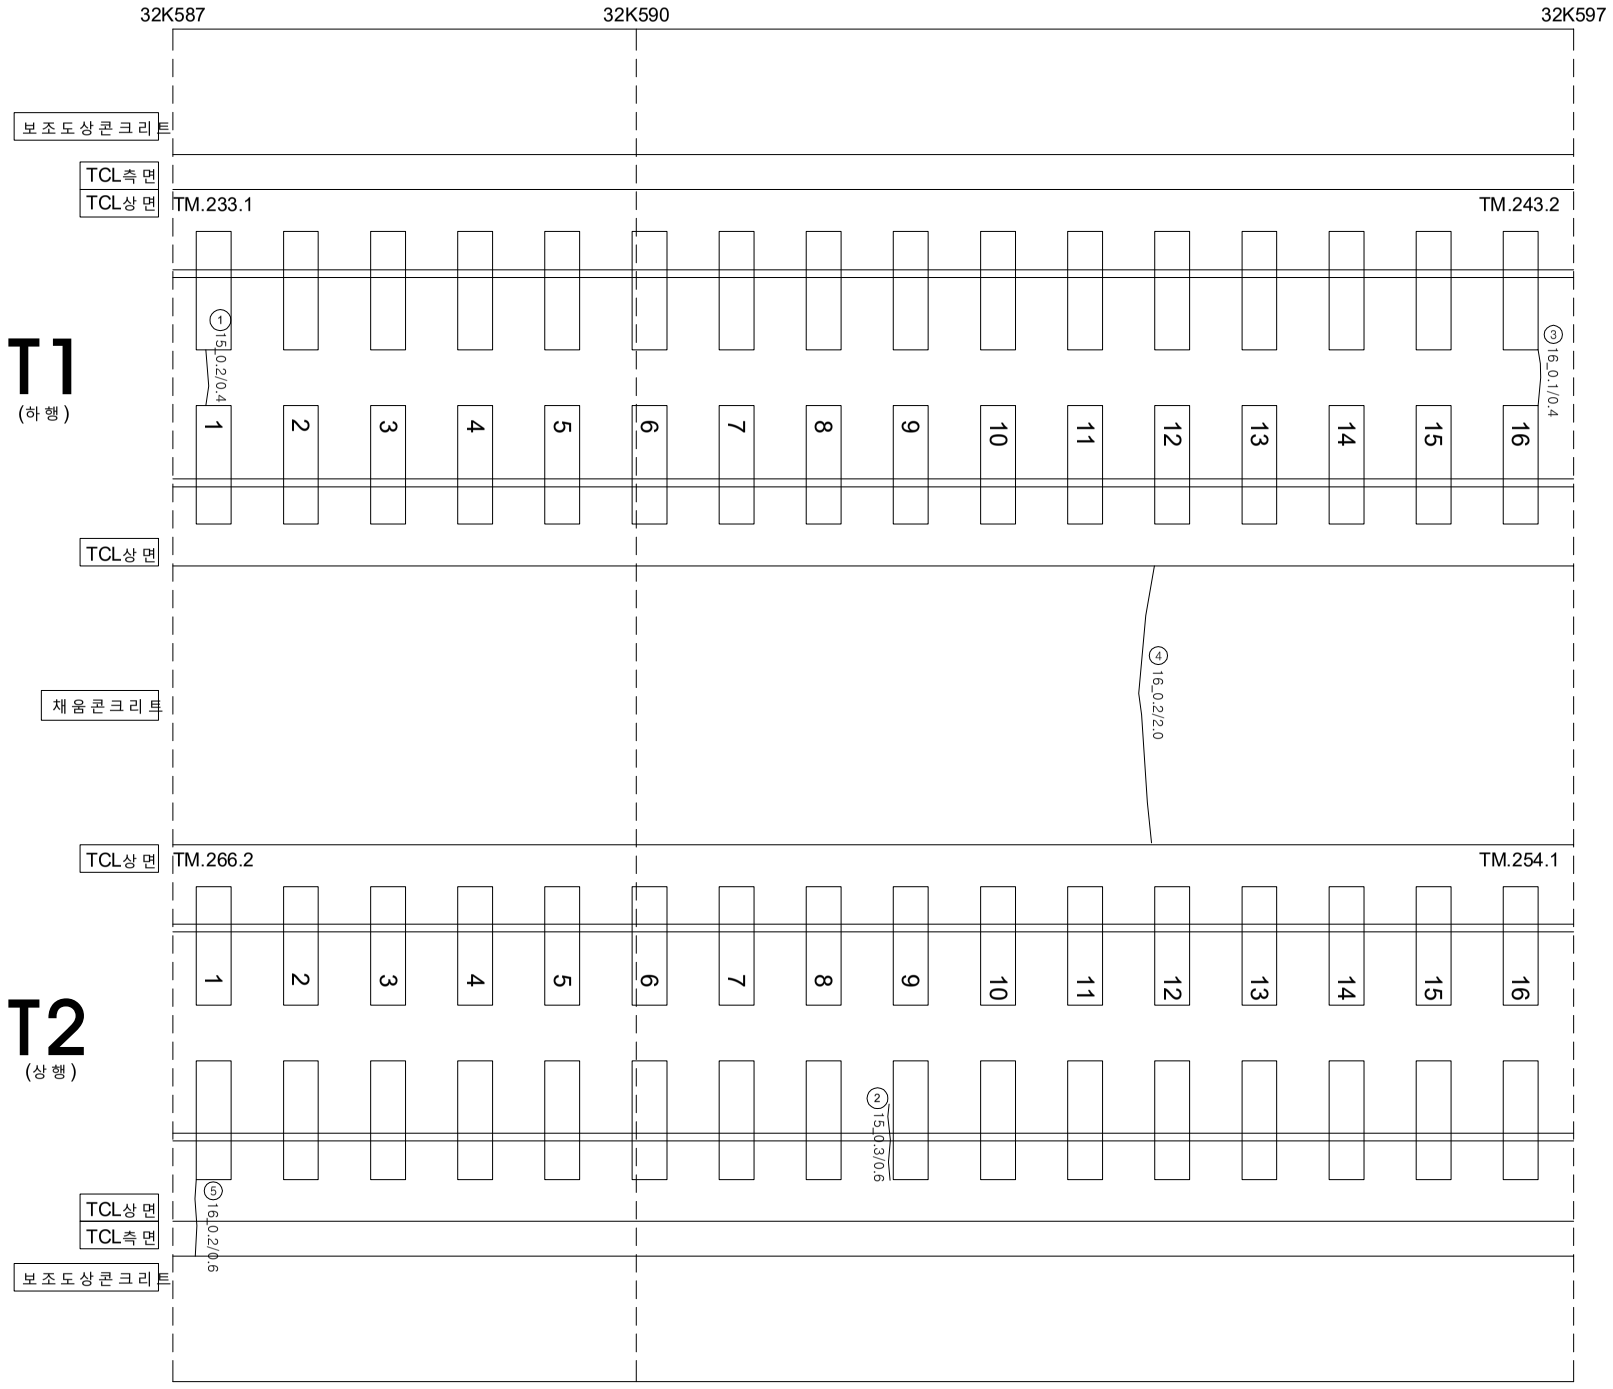
연번	손상	폭		연장		비고	연번	손상	폭		연장		비고
1	균열	0.2	㎜	0.4	m		56						
2	경계부균열	0.3	㎜	0.6	m		57						
3	균열	0.1	㎜	0.4	m		58						
4	균열	0.2	㎜	2.0	m		59						
5	경계부균열	0.2	㎜	0.6	m		60						
6							61						
7							62						
8							63						
9							64						
10							65						
11							66						
12							67						
13							68						
14							69						
15							70						
16							71						
17							72						
18							73						
19							74						
20							75						
21							76						
22							77						
23							78						
24							79						
25							80						
26							81						
27							82						
28							83						
29							84						
30							85						
31							86						
32							87						
33							88						
34							89						
35							90						
36							91						
37							92						
38							93						
39							94						
40							95						
41							96						
42							97						
43							98						
44							99						
45							100						
46							101						
47							102						
48							103						
49							104

50							105						
51							106						
52							107						
53							108						
54							109						
55							110
