호남고속선 계룡터널_410(33.117~33.127km, S410)

외관조사망도 번호
U7_계룡터널_376(33k117~33k127)

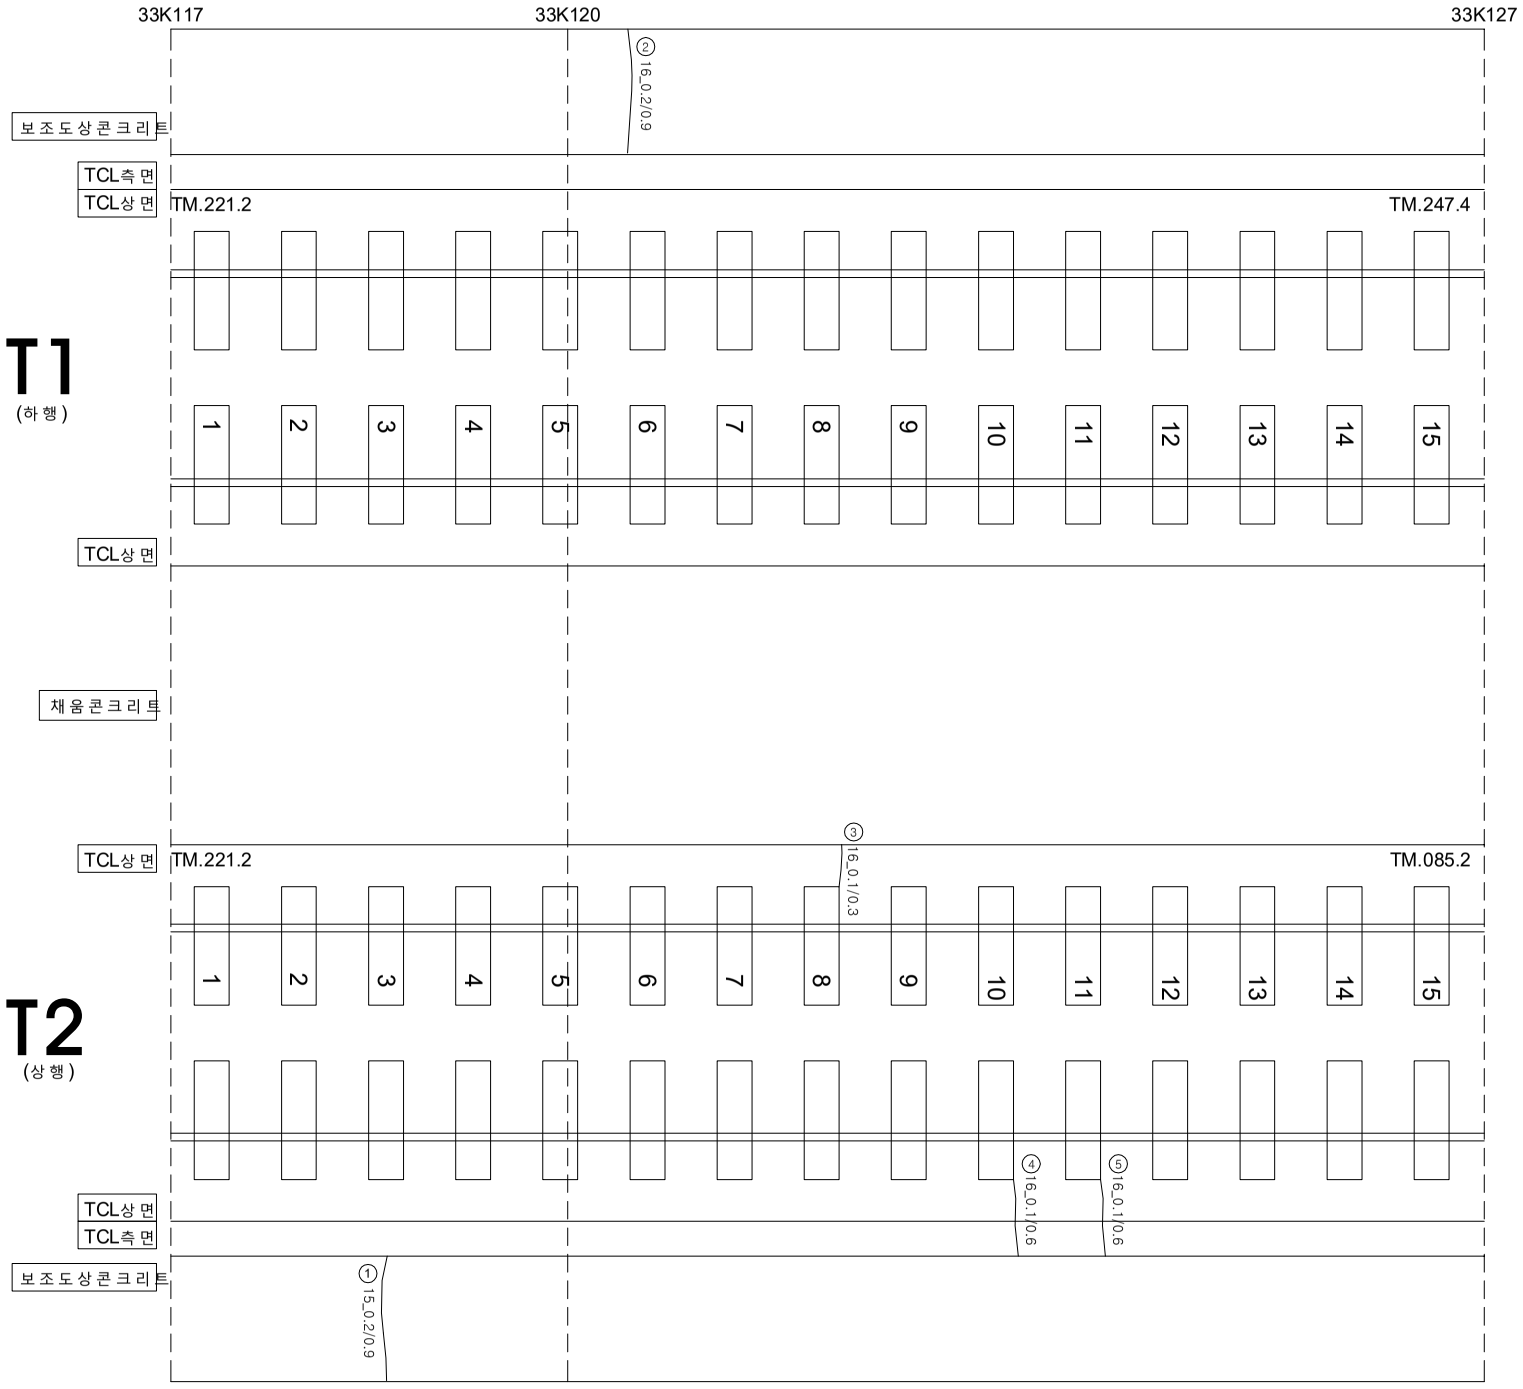
연번	손상	폭		연장		비고	연번	손상	폭		연장		비고
1	균열	0.2	㎜	0.9	m		56						
2	균열	0.2	㎜	0.9	m		57						
3	균열	0.1	㎜	0.3	m		58						
4	균열	0.1	㎜	0.6	m		59						
5	균열	0.1	㎜	0.6	m		60						
6							61						
7							62						
8							63						
9							64						
10							65						
11							66						
12							67						
13							68						
14							69						
15							70						
16							71						
17							72						
18							73						
19							74						
20							75						
21							76						
22							77						
23							78						
24							79						
25							80						
26							81						
27							82						
28							83						
29							84						
30							85						
31							86						
32							87						
33							88						
34							89						
35							90						
36							91						
37							92						
38							93						
39							94						
40							95						
41							96						
42							97						
43							98						
44							99						
45							100						
46							101						
47							102						
48							103						
49							104
