외관조사망도 번호
U7_계룡터널_411(33k127~33k137)

호남고속선 계룡터널_411(33.127~33.137km, S411)

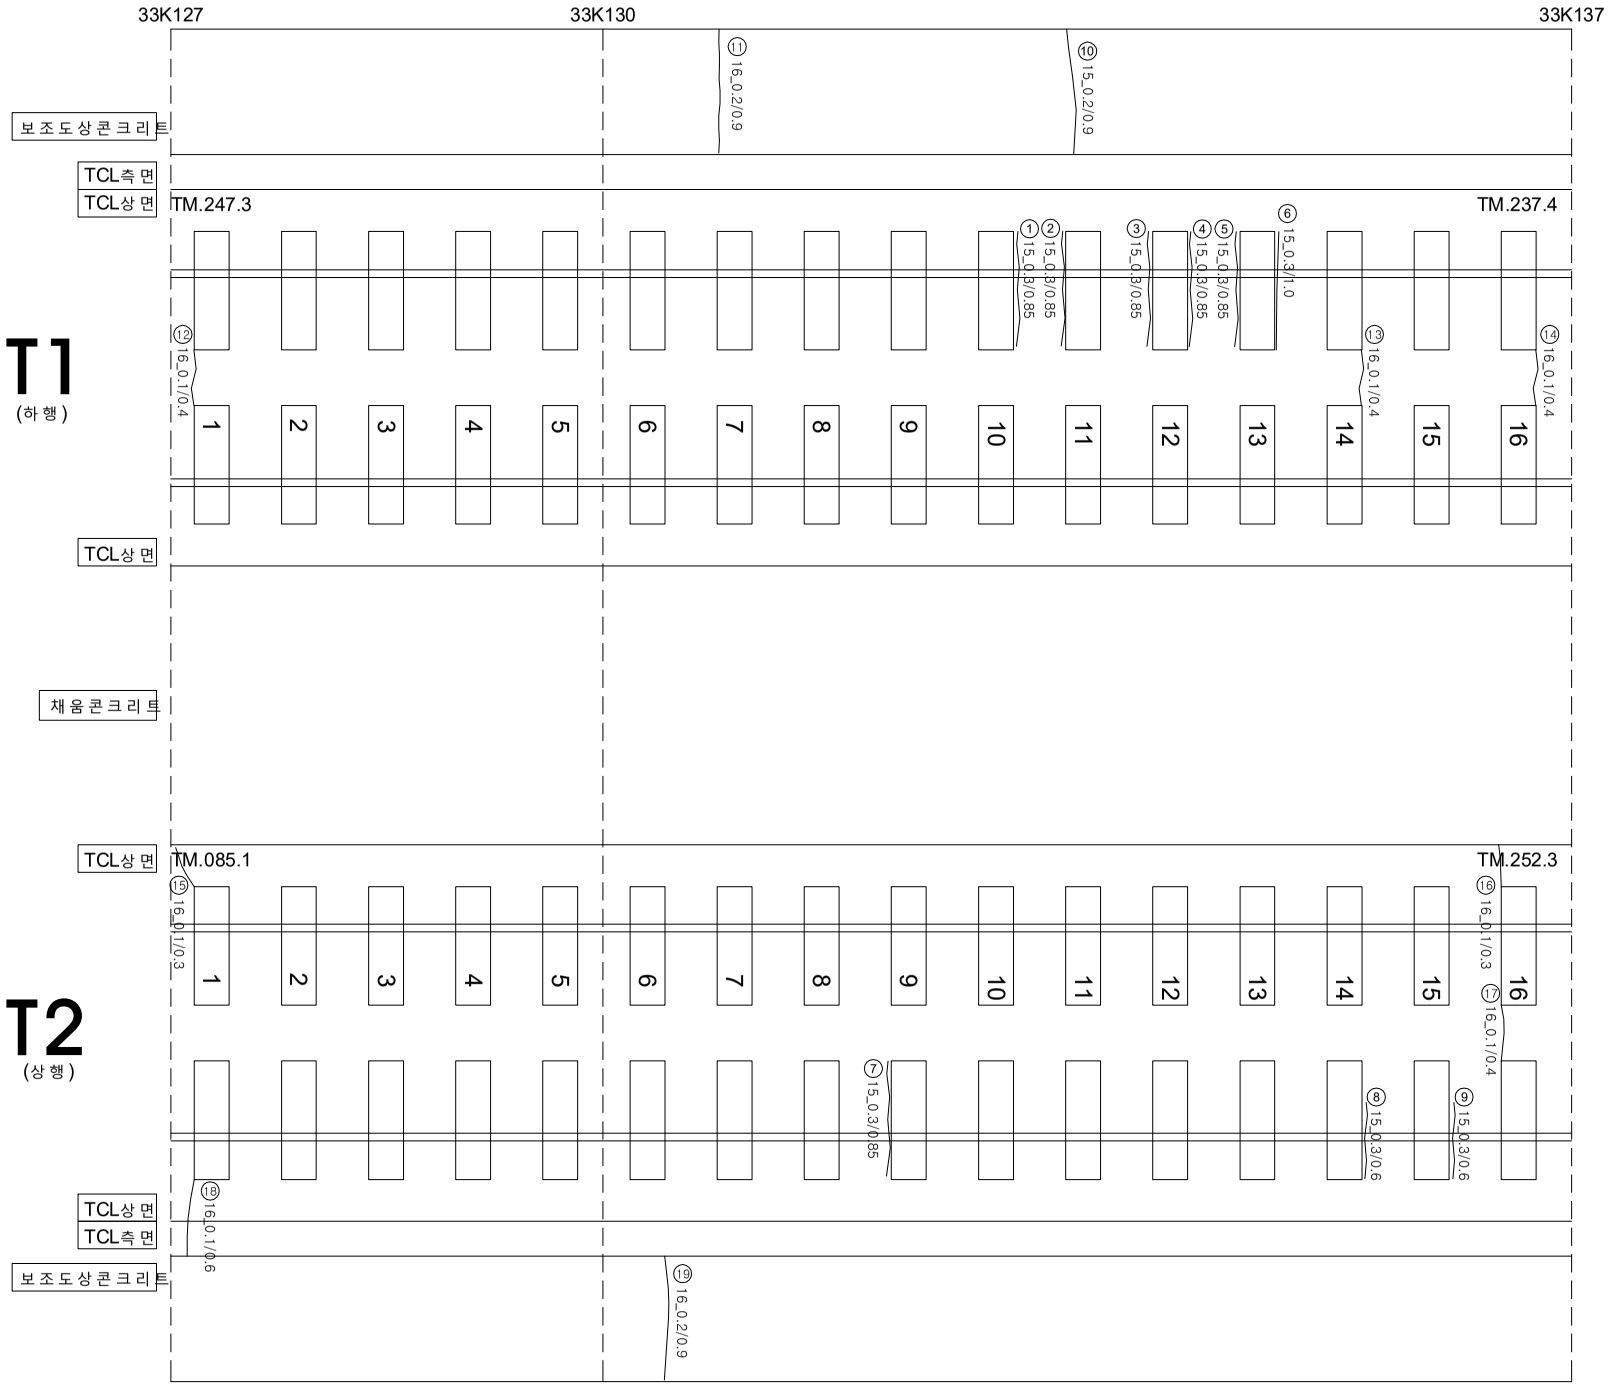
연번	손상	폭		연장		비고	연번	손상	폭		연장		비고
1	경계부균열	0.3	㎜	0.85	m		56						
2	경계부균열	0.3	㎜	0.85	m		57						
3	경계부균열	0.3	㎜	0.85	m		58						
4	경계부균열	0.3	㎜	0.85	m		59						
5	경계부균열	0.3	㎜	0.85	m		60						
6	경계부균열	0.3	㎜	0.3	m	길이증가	61						
7	경계부균열	0.3	㎜	0.85	m		62						
8	경계부균열	0.3	㎜	0.6	m		63						
9	경계부균열	0.3	㎜	0.6	m		64						
10	균열	0.2	㎜	0.9	m		65						
11	균열	0.2	㎜	0.9	m		66						
12	균열	0.1	㎜	0.4	m		67						
13	균열	0.1	㎜	0.4	m		68						
14	균열	0.1	㎜	0.4	m		69						
15	균열	0.1	㎜	0.3	m		70						
16	균열	0.1	㎜	0.3	m		71						
17	균열	0.1	㎜	0.4	m		72						
18	균열	0.1	㎜	0.6	m		73						
19	균열	0.2	㎜	0.9	m		74						
20							75						
21							76						
22							77						
23							78						
24							79						
25							80						
26							81						
27							82						
28							83						
29							84						
30							85						
31							86						
32							87						
33							88						
34							89						
35							90						
36							91						
37							92						
38							93						
39							94

40							95						
41							96						
42							97						
43							98						
44							99						
45							100						
46							101						
47							102						
48							103						
49							104						
50							105						
51							106						
52							107						
53							108						
54							109						
55							110
