외관조사망도 번호
U7_계룡터널_413(33k147~33k157)

호남고속선 계룡터널_413(33.147~33.157km, S413)

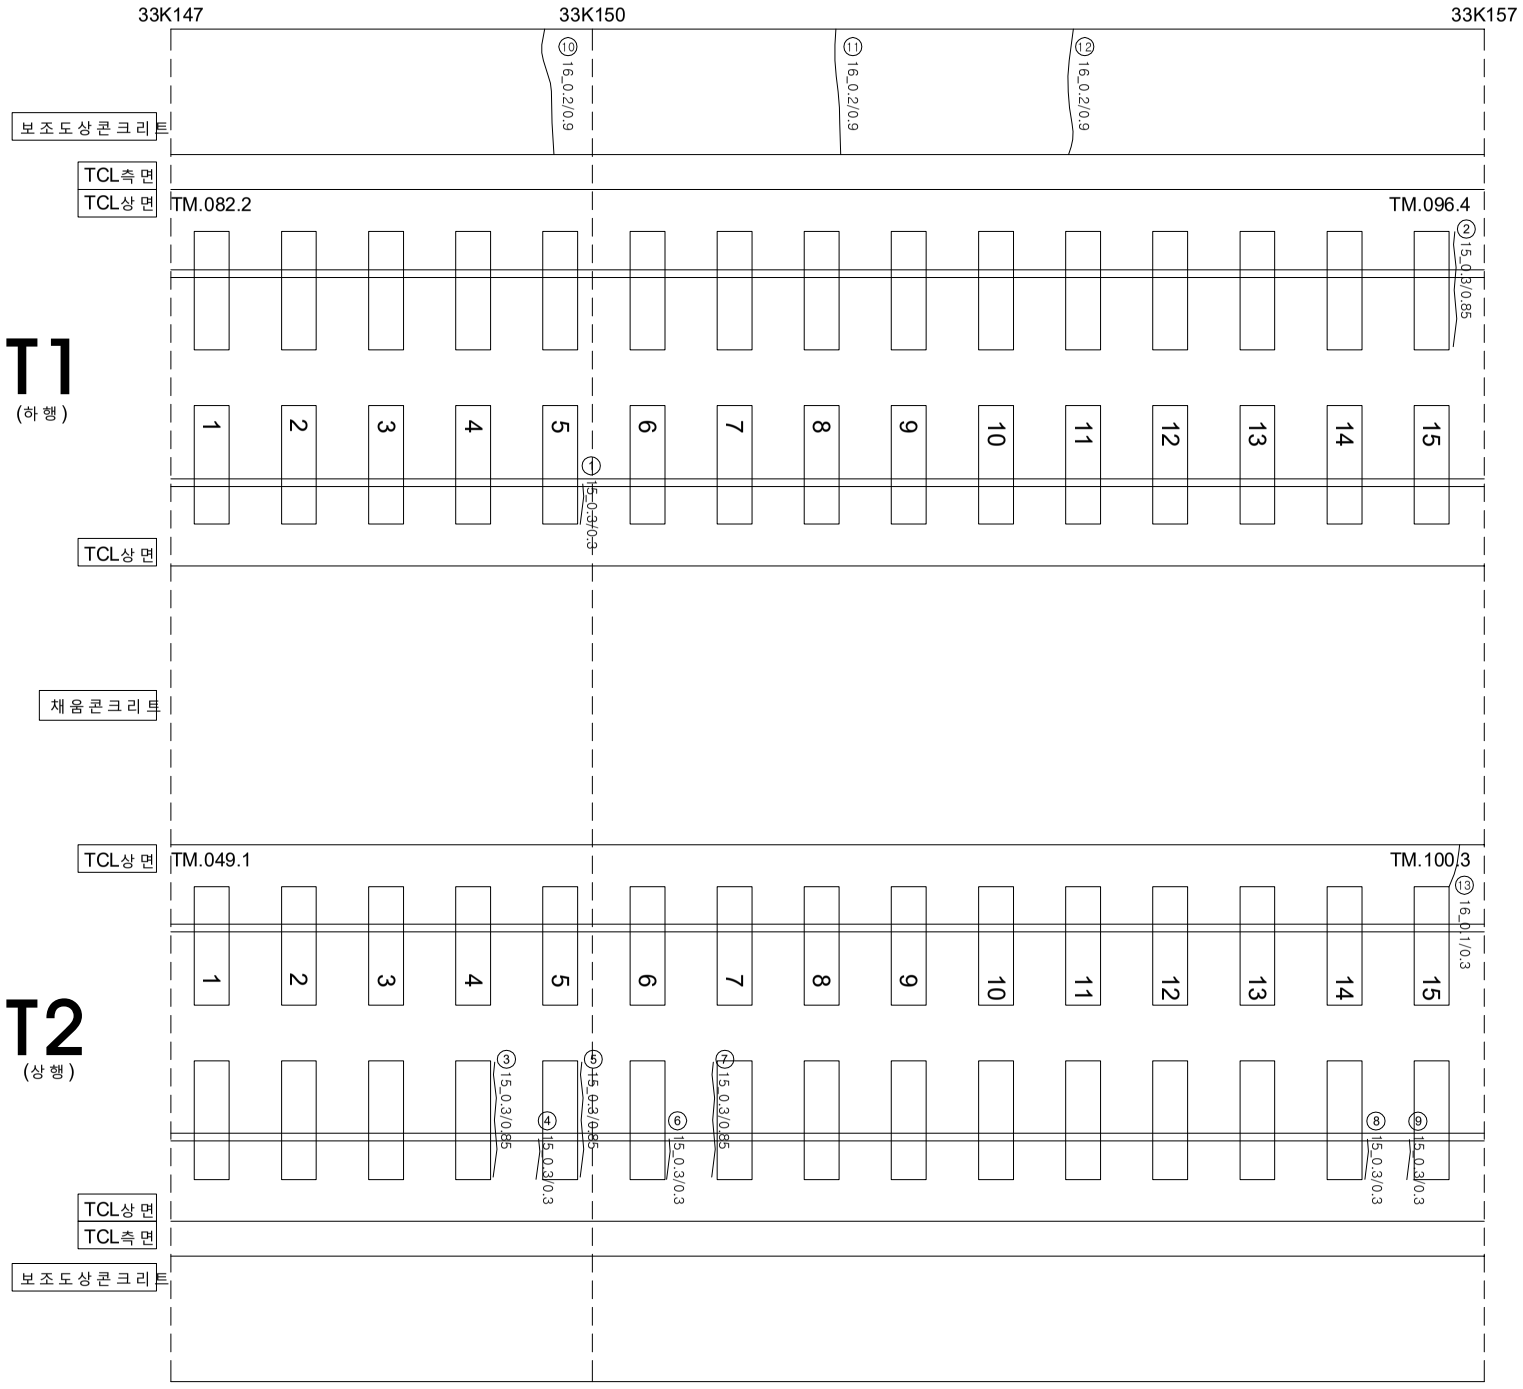
연번	손상	폭		연장		비고	연번	손상	폭		연장		비고
1	경계부균열	0.3	㎜	0.3	m		56						
2	경계부균열	0.3	㎜	0.85	m		57						
3	경계부균열	0.3	㎜	0.85	m		58						
4	경계부균열	0.3	㎜	0.3	m		59						
5	경계부균열	0.3	㎜	0.85	m		60						
6	경계부균열	0.3	㎜	0.3	m		61						
7	경계부균열	0.3	㎜	0.85	m		62						
8	경계부균열	0.3	㎜	0.3	m		63						
9	경계부균열	0.3	㎜	0.3	m		64						
10	균열	0.2	㎜	0.9	m		65						
11	균열	0.2	㎜	0.9	m		66						
12	균열	0.2	㎜	0.9	m		67						
13	균열	0.1	㎜	0.3	m		68						
14							69						
15							70						
16							71						
17							72						
18							73						
19							74						
20							75						
21							76						
22							77						
23							78						
24							79						
25							80						
26							81						
27							82						
28							83						
29							84						
30							85						
31							86						
32							87						
33							88						
34							89						
35							90						
36							91						
37							92						
38							93						
39							94						
40							95						
41							96						
42							97						
43							98

44							99						
45							100						
46							101						
47							102						
48							103						
49							104						
50							105						
51							106						
52							107						
53							108						
54							109						
55							110
