외관조사망도 번호
U7_계룡터널_416(33k177~33k187)

호남고속선 계룡터널_416(33.177~33.187km, S416)

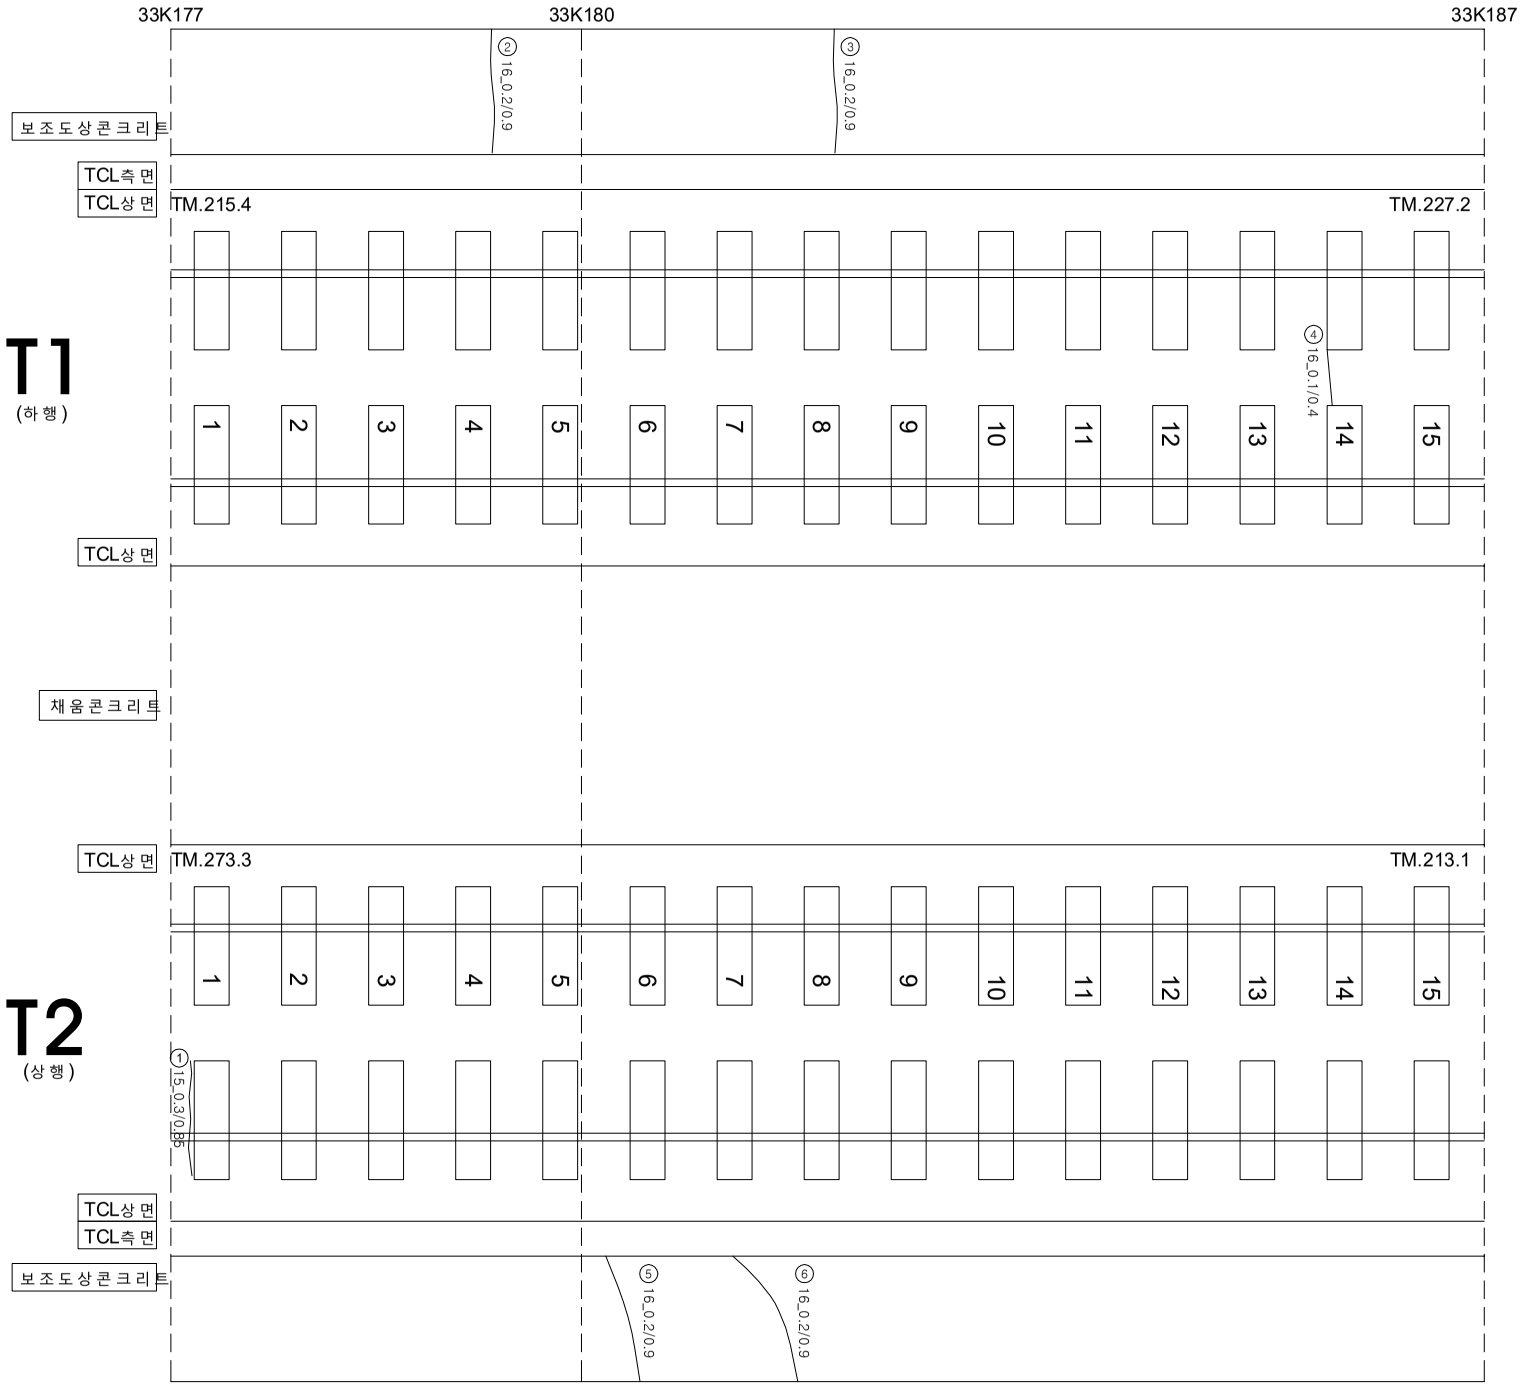
연번	손상	폭		연장		비고	연번	손상	폭		연장		비고
1	경계부균열	0.9	㎜	0.85	m		56						
2	균열	0.2	㎜	0.3	m		57						
3	균열	0.2	㎜	0.2	m		58						
4	균열	0.1	㎜	0.2	m		59						
5	균열	0.9	㎜	0.9	m		60						
6	균열	0.4	㎜	0.9	m		61						
7							62						
8							63						
9							64						
10							65						
11							66						
12							67						
13							68						
14							69						
15							70						
16							71						
17							72						
18							73						
19							74						
20							75						
21							76						
22							77						
23							78						
24							79						
25							80						
26							81						
27							82						
28							83						
29							84						
30							85						
31							86						
32							87						
33							88						
34							89						
35							90						
36							91						
37							92						
38							93						
39							94						
40							95						
41							96						
42							97						
43							98						
44							99						
45							100						
46							101						
47							102						
48							103
