호남고속선 계룡터널_417(33.187~33.197km, S417)

외관조사망도 번호
U7_계룡터널_417(33k187~33k197)

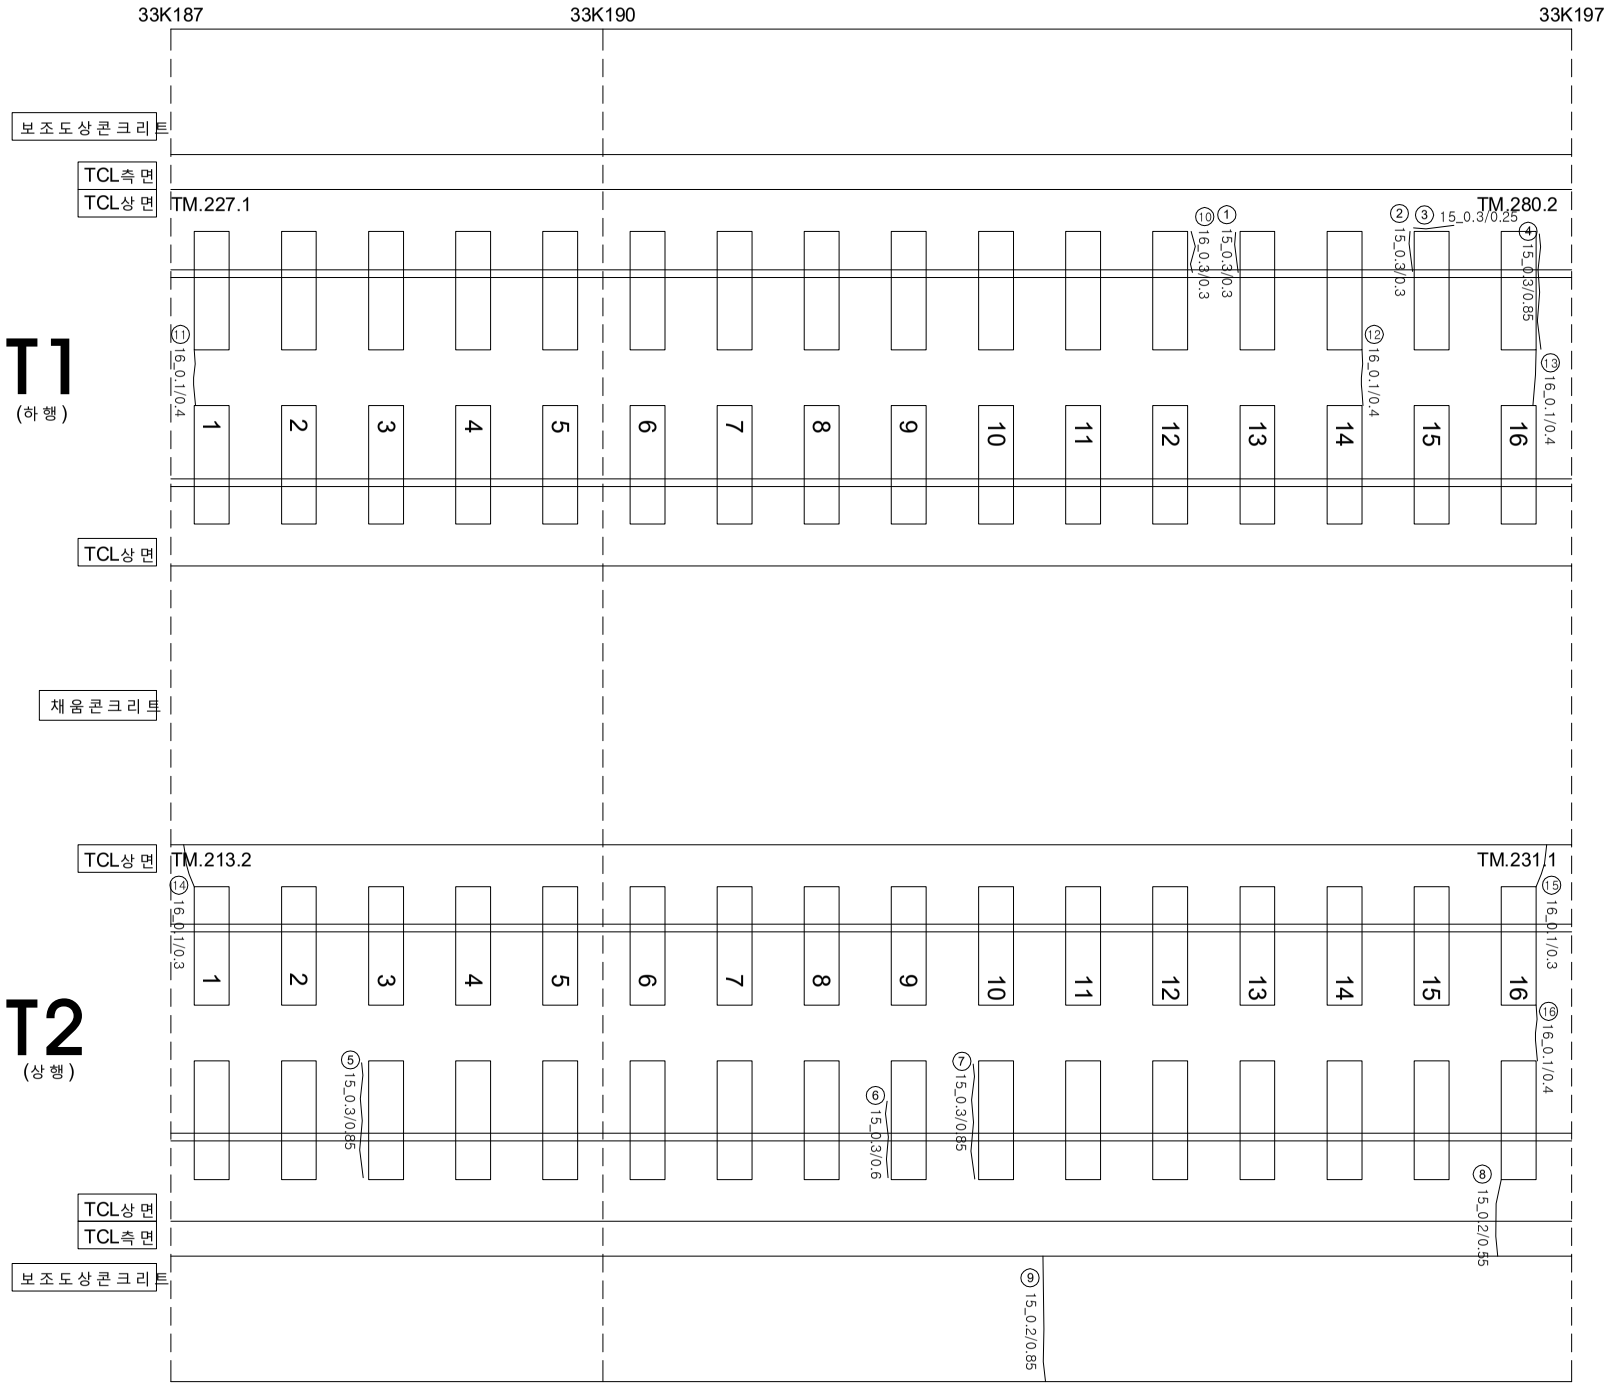
연번	손상	폭		연장		비고	연번	손상	폭		연장		비고
1	경계부균열	0.3	㎜	0.3	m		56						
2	경계부균열	0.3	㎜	0.3	m		57						
3	경계부균열	0.3	㎜	0.25	m		58						
4	경계부균열	0.3	㎜	0.85	m		59						
5	경계부균열	0.3	㎜	0.85	m		60						
6	경계부균열	0.3	㎜	0.6	m		61						
7	경계부균열	0.3	㎜	0.85	m		62						
8	균열	0.2	㎜	0.55	m		63						
9	균열	0.2	㎜	0.85	m		64						
10	경계부균열	0.3	㎜	0.3	m		65						
11	균열	0.1	㎜	0.4	m		66						
12	균열	0.1	㎜	0.4	m		67						
13	균열	0.1	㎜	0.4	m		68						
14	균열	0.1	㎜	0.3	m		69						
15	균열	0.1	㎜	0.3	m		70						
16	균열	0.1	㎜	0.4	m		71						
17							72						
18							73						
19							74						
20							75						
21							76						
22							77						
23							78						
24							79						
25							80						
26							81						
27							82						
28							83						
29							84						
30							85						
31							86						
32							87						
33							88						
34							89						
35							90						
36							91						
37							92						
38							93						
39							94						
40							95						
41							96

42							97						
43							98						
44							99						
45							100						
46							101						
47							102						
48							103						
49							104						
50							105						
51							106						
52							107						
53							108						
54							109						
55							110
