호남고속선 계룡터널_356(32.597~32.607km, S356)

외관조사망도 번호
U7_계룡터널_356(32k597~32k607)

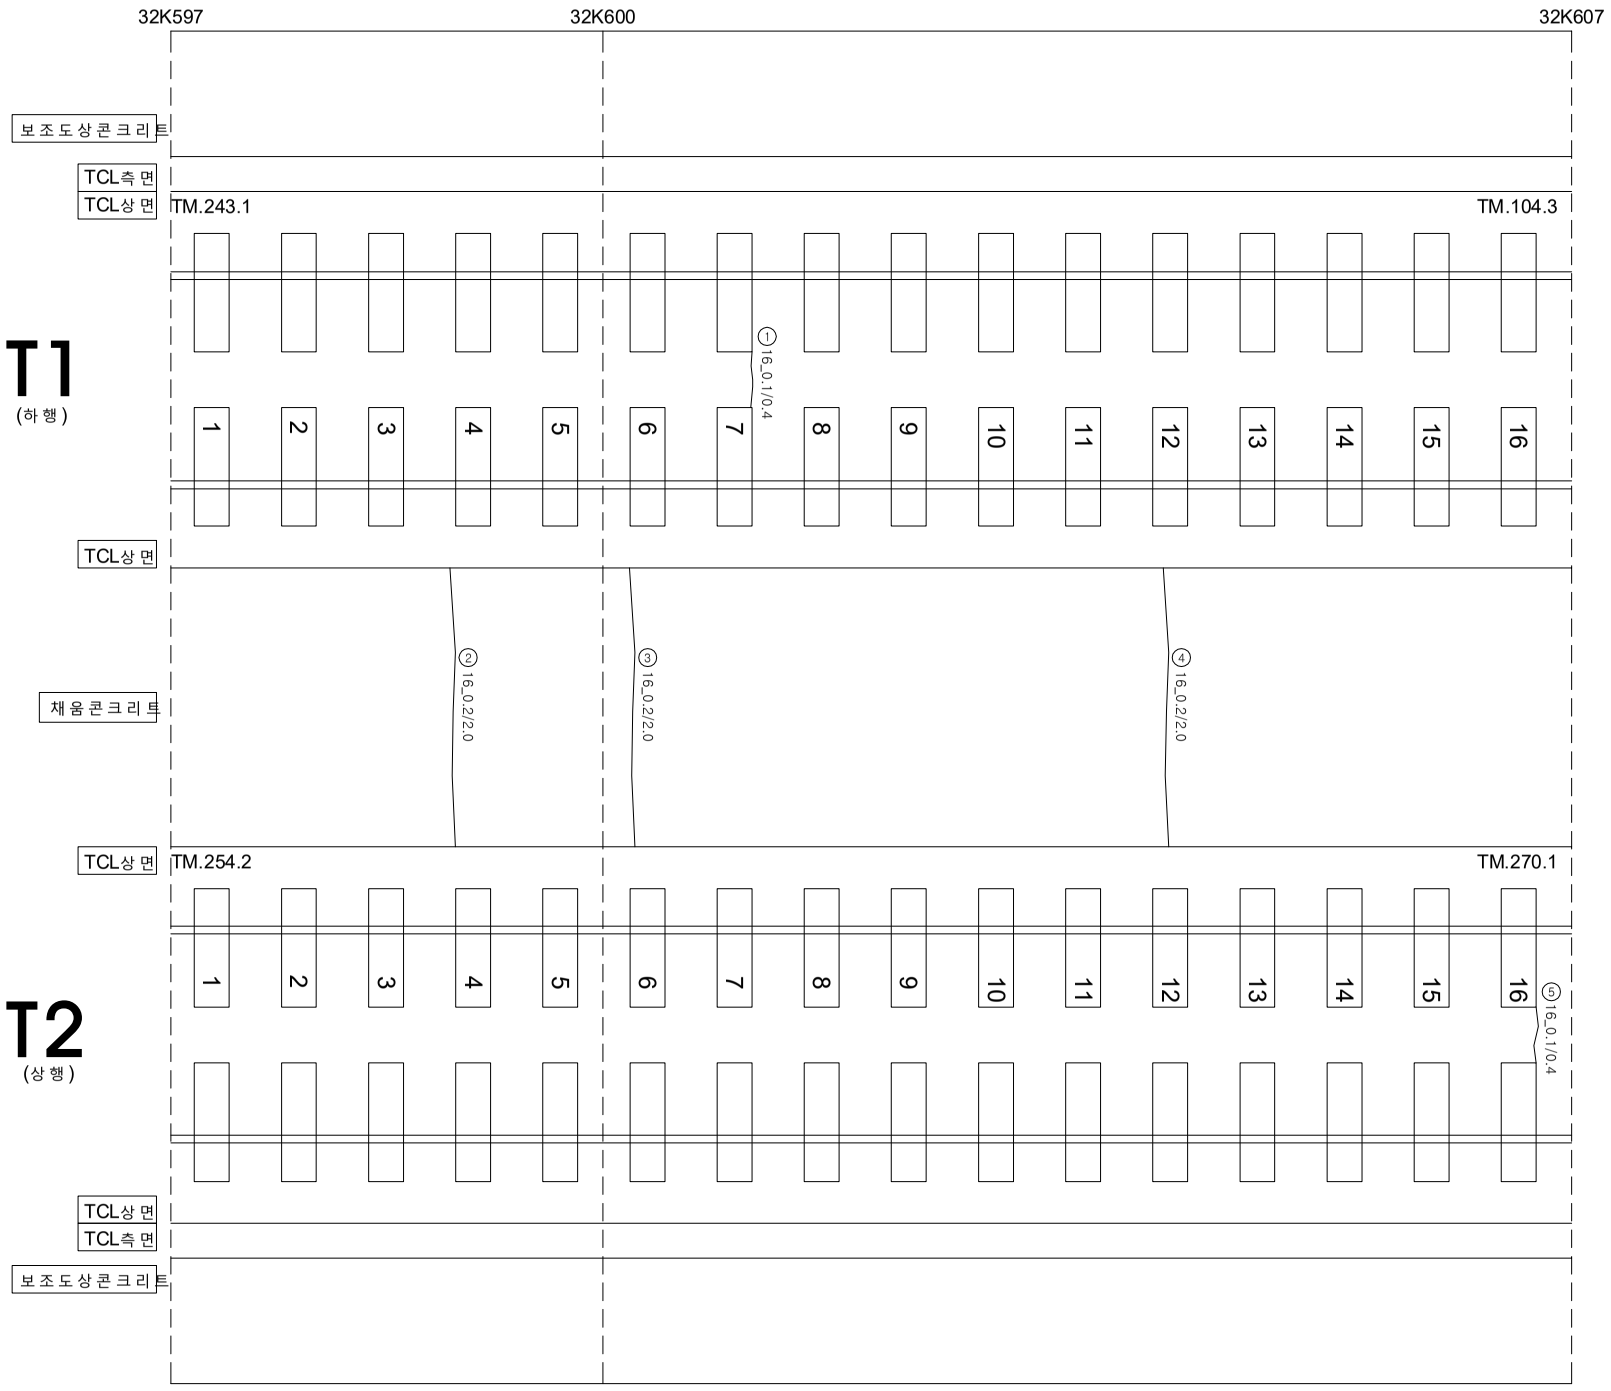
연번	손상	폭		연장		비고	연번	손상	폭		연장		비고
1	균열	0.1	㎜	0.4	m		56						
2	균열	0.2	㎜	2.0	m		57						
3	균열	0.2	㎜	2.0	m		58						
4	균열	0.2	㎜	2.0	m		59						
5	균열	0.1	㎜	0.4	m		60						
6							61						
7							62						
8							63						
9							64						
10							65						
11							66						
12							67						
13							68						
14							69						
15							70						
16							71						
17							72						
18							73						
19							74						
20							75						
21							76						
22							77						
23							78						
24							79						
25							80						
26							81						
27							82						
28							83						
29							84						
30							85						
31							86						
32							87						
33							88						
34							89						
35							90						
36							91						
37							92						
38							93						
39							94						
40							95						
41							96						
42							97						
43							98						
44							99						
45							100						
46							101						
47							102						
48							103						
49							104

50							105						
51							106						
52							107						
53							108						
54							109						
55							110
