외관조사망도 번호
U7_계룡터널_421(33k227~33k237)

호남고속선 계룡터널_421(33.227~33.237km, S421)

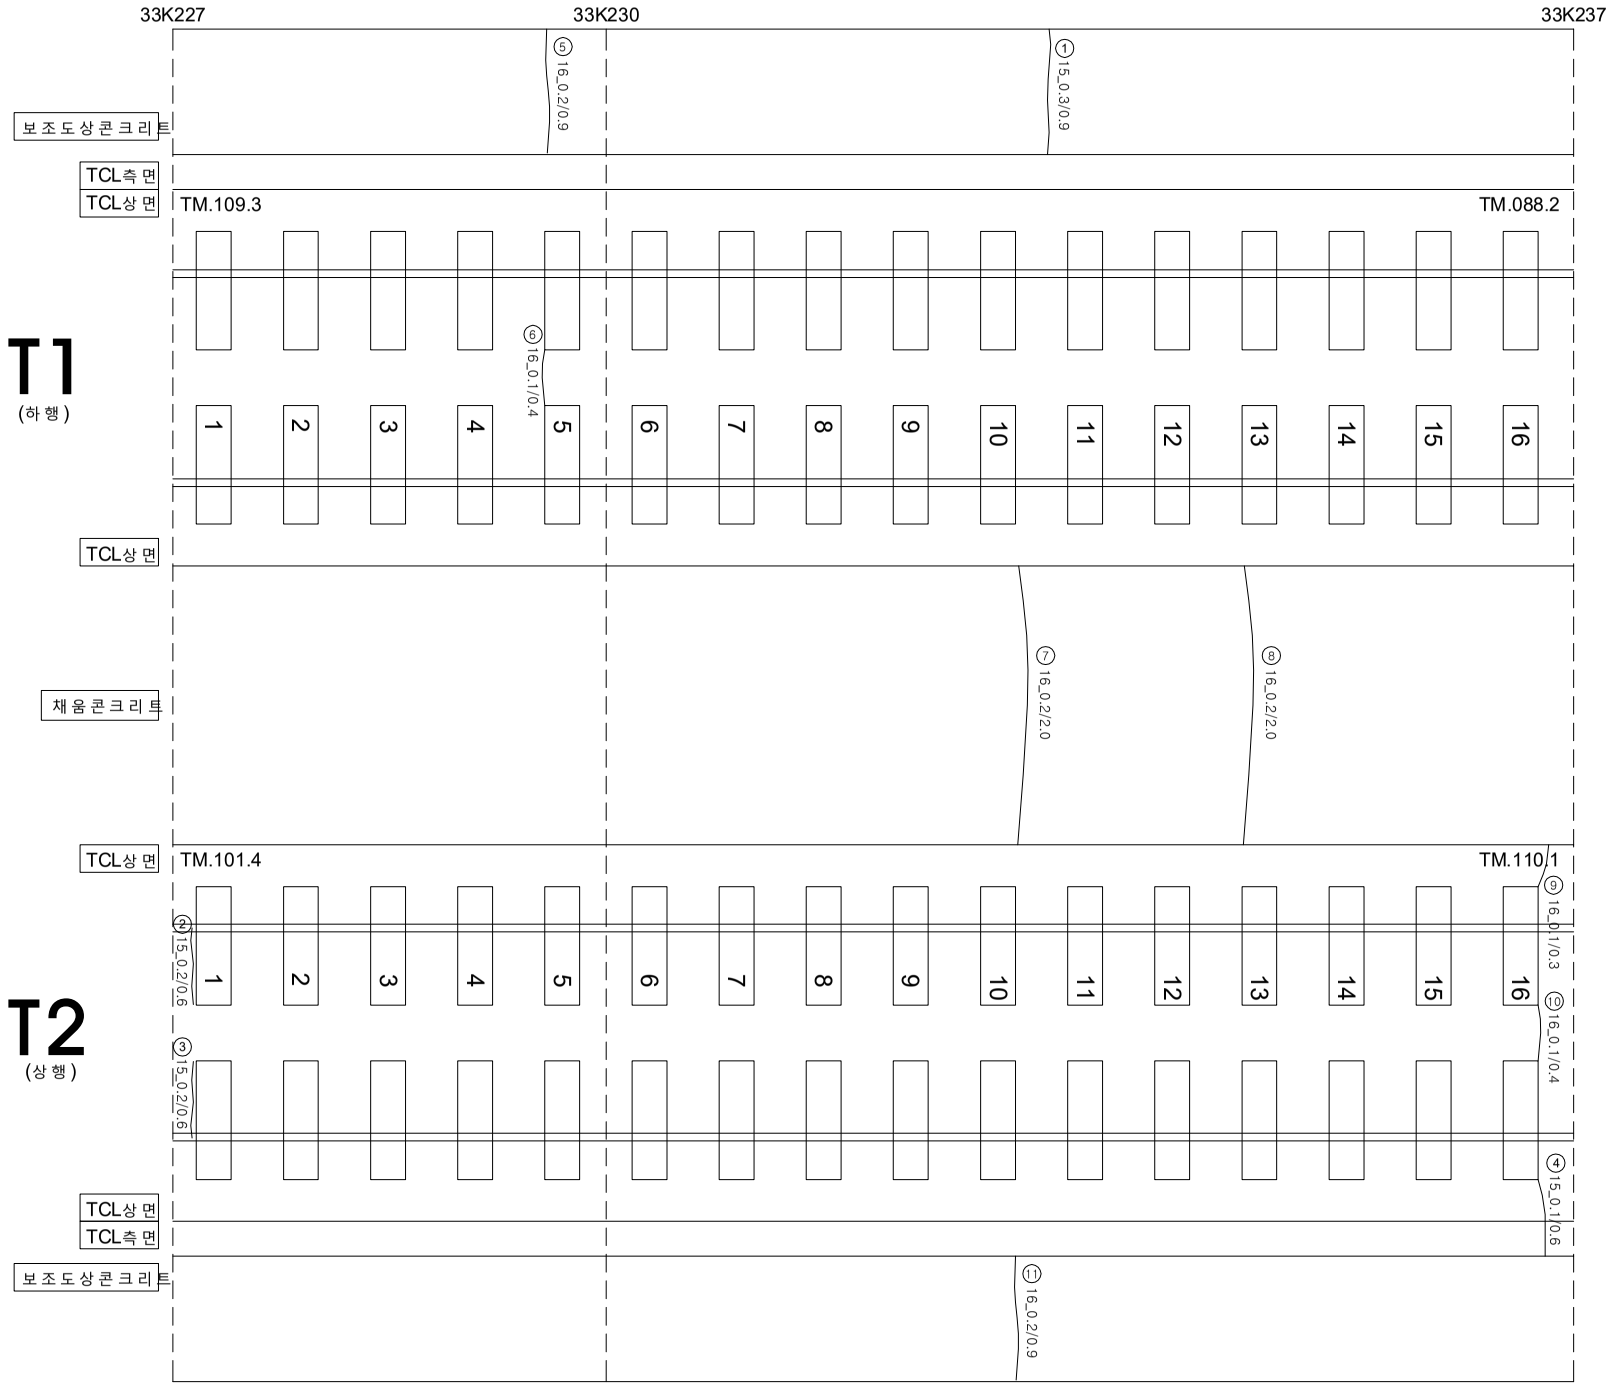
연번	손상	폭		연장		비고	연번	손상	폭		연장		비고
1	균열	0.3	㎜	0.9	m		56						
2	경계부 균열	0.2	㎜	0.6	m		57						
3	경계부 균열	0.2	㎜	0.6	m		58						
4	균열	0.1	㎜	0.6	m		59						
5	균열	0.2	㎜	0.9	m		60						
6	균열	0.1	㎜	0.4	m		61						
7	균열	0.2	㎜	2.0	m		62						
8	균열	0.2	㎜	2.0	m		63						
9	균열	0.1	㎜	0.3	m		64						
10	균열	0.1	㎜	0.4	m		65						
11	균열	0.2	㎜	0.9	m		66						
12							67						
13							68						
14							69						
15							70						
16							71						
17							72						
18							73						
19							74						
20							75						
21							76						
22							77						
23							78						
24							79						
25							80						
26							81						
27							82						
28							83						
29							84						
30							85						
31							86						
32							87						
33							88						
34							89						
35							90						
36							91						
37							92						
38							93						
39							94						
40							95						
41							96						
42							97						
43							98						
44							99						
45							100
