외관조사망도 번호
U7_계룡터널_357(32k607~32k617)

호남고속선 계룡터널_357(32.607~32.617km, S357)

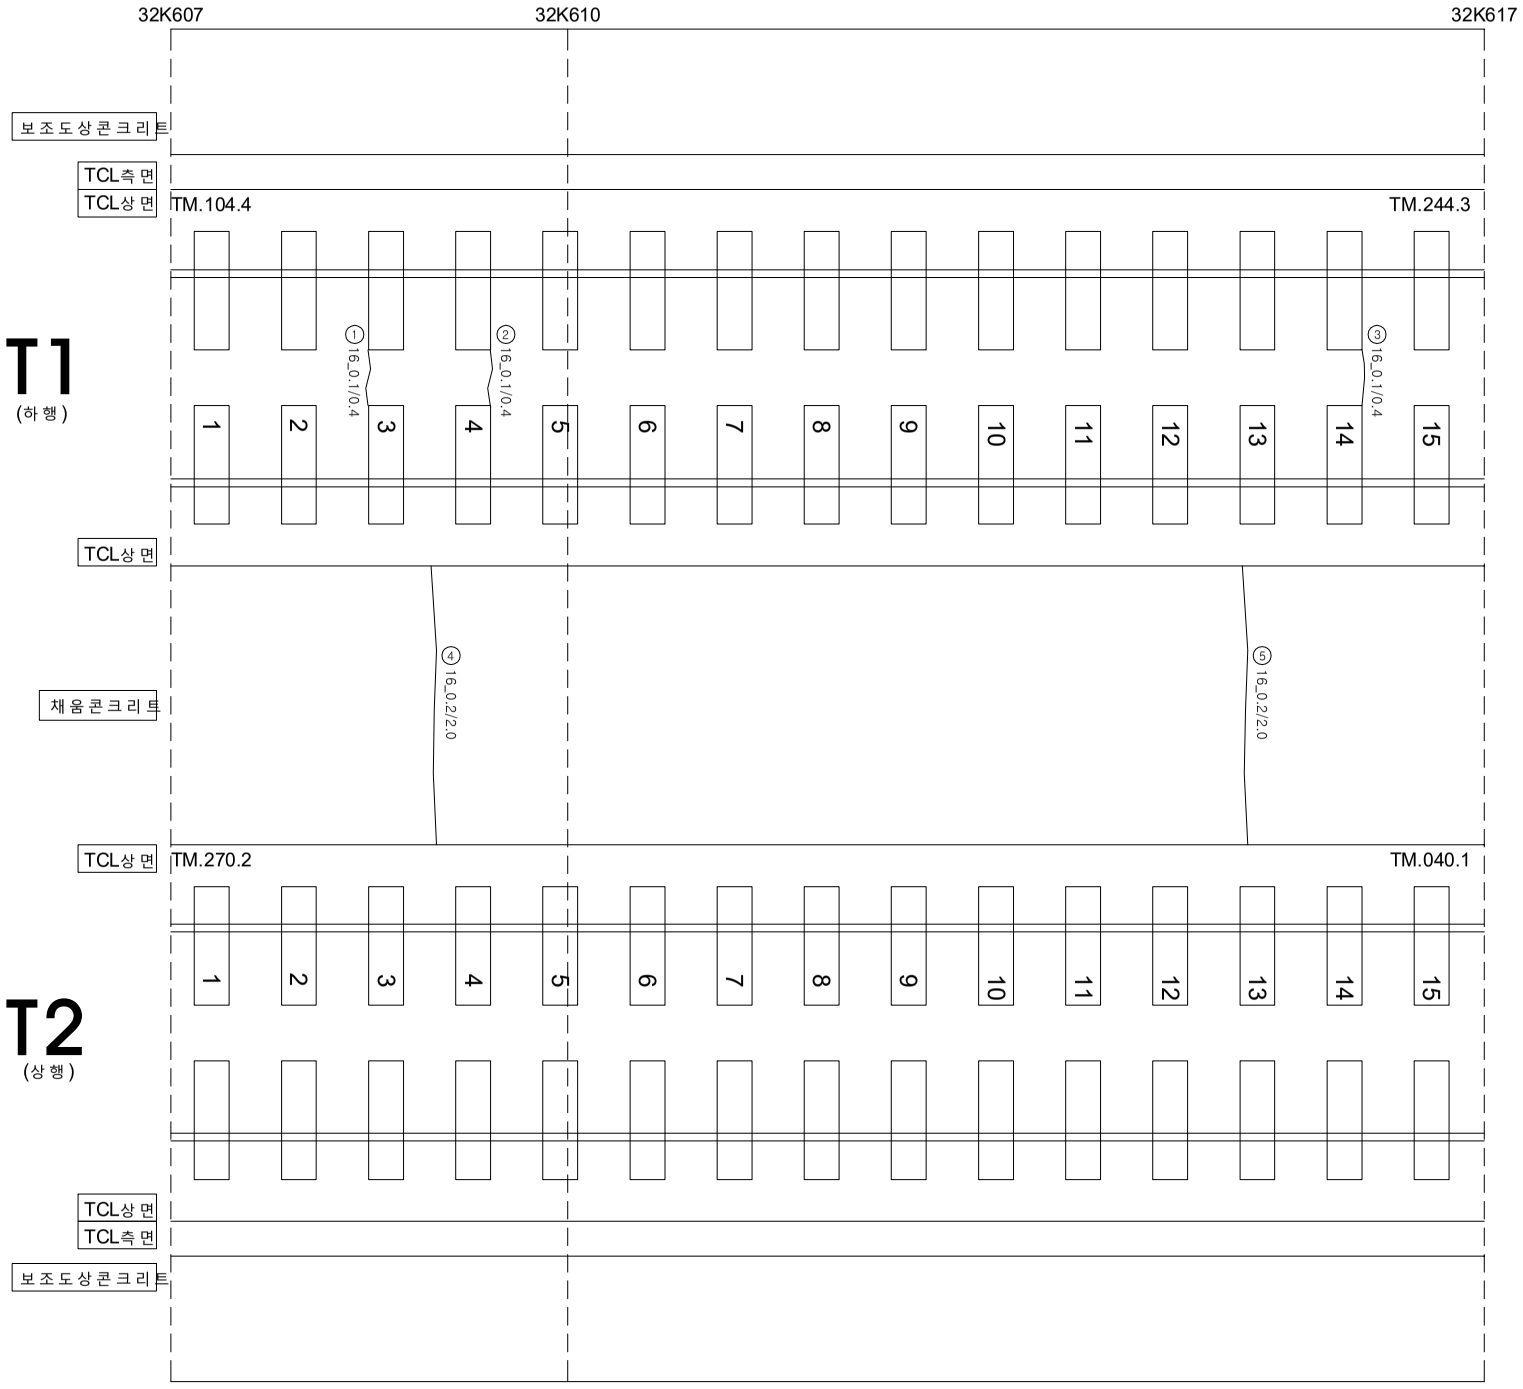
연번	손상	폭		연장		비고	연번	손상	폭		연장		비고
1	균열	0.1	㎜	0.4	m		56						
2	균열	0.1	㎜	0.4	m		57						
3	균열	0.1	㎜	0.4	m		58						
4	균열	0.2	㎜	2.0	m		59						
5	균열	0.2	㎜	2.0	m		60						
6							61						
7							62						
8							63						
9							64						
10							65						
11							66						
12							67						
13							68						
14							69						
15							70						
16							71						
17							72						
18							73						
19							74						
20							75						
21							76						
22							77						
23							78						
24							79						
25							80						
26							81						
27							82						
28							83						
29							84						
30							85						
31							86						
32							87						
33							88						
34							89						
35							90						
36							91						
37							92						
38							93						
39							94						
40							95						
41							96						
42							97						
43							98						
44							99						
45							100						
46							101						
47							102						
48							103						
49							104
