외관조사망도 번호
U7_계룡터널_431(33k327~33k337)

호남고속선 계룡터널_431(33.327~33.337km, S431)

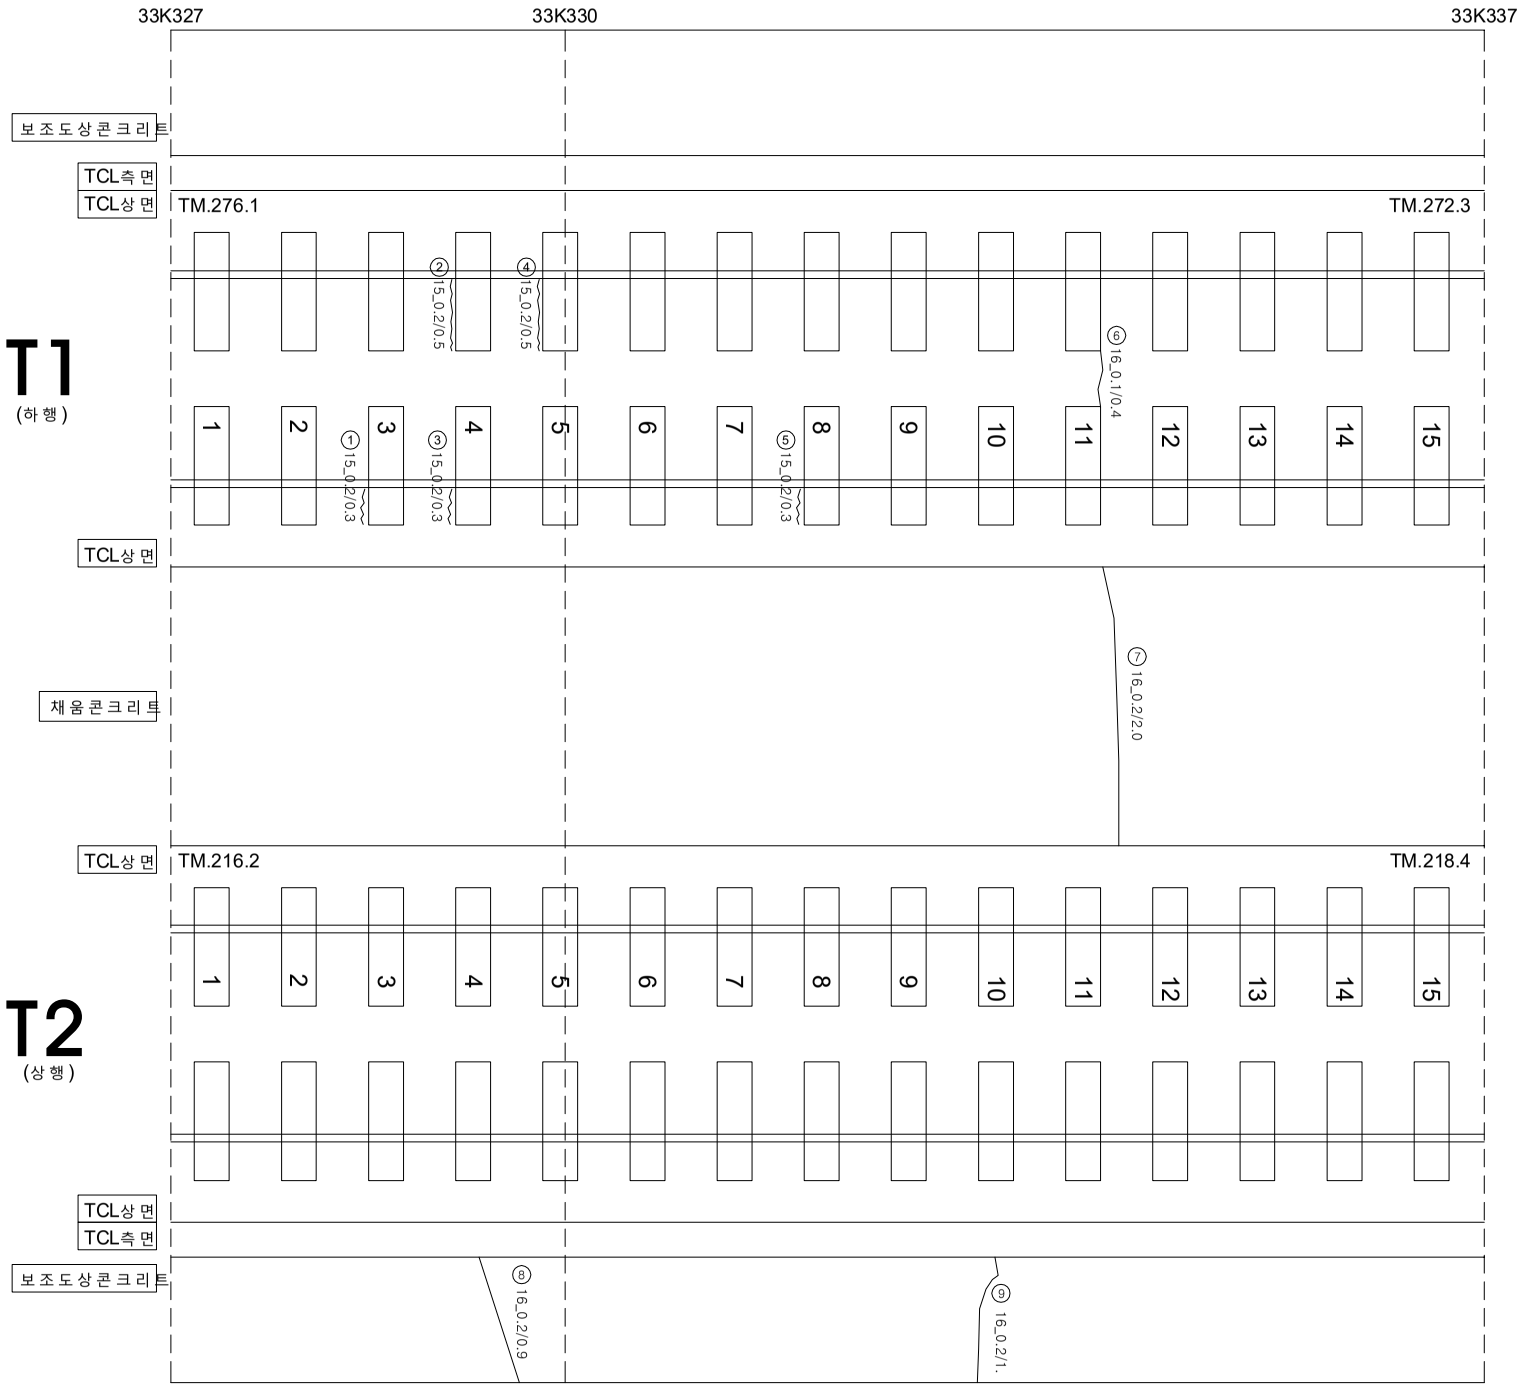
연번	손상	폭		연장		비고	연번	손상	폭		연장		비고
1	경계부균열	0.2	㎜	0.3	m		56						
2	경계부균열	0.2	㎜	0.5	m		57						
3	경계부균열	0.2	㎜	0.3	m		58						
4	경계부균열	0.2	㎜	0.5	m		59						
5	경계부균열	0.2	㎜	0.3	m		60						
6	균열	0.1	㎜	0.4	m		61						
7	균열	0.2	㎜	2.0	m		62						
8	균열	0.2	㎜	0.9	m		63						
9	균열	0.2	㎜	1.0	m		64						
10							65						
11							66						
12							67						
13							68						
14							69						
15							70						
16							71						
17							72						
18							73						
19							74						
20							75						
21							76						
22							77						
23							78						
24							79						
25							80						
26							81						
27							82						
28							83						
29							84						
30							85						
31							86						
32							87						
33							88						
34							89						
35							90						
36							91						
37							92						
38							93						
39							94						
40							95						
41							96						
42							97						
43							98						
44							99						
45							100						
46							101
