외관조사망도 번호
U7_계룡터널_358(32k617~32k627)

호남고속선 계룡터널_358(32.617~32.627km, S358)

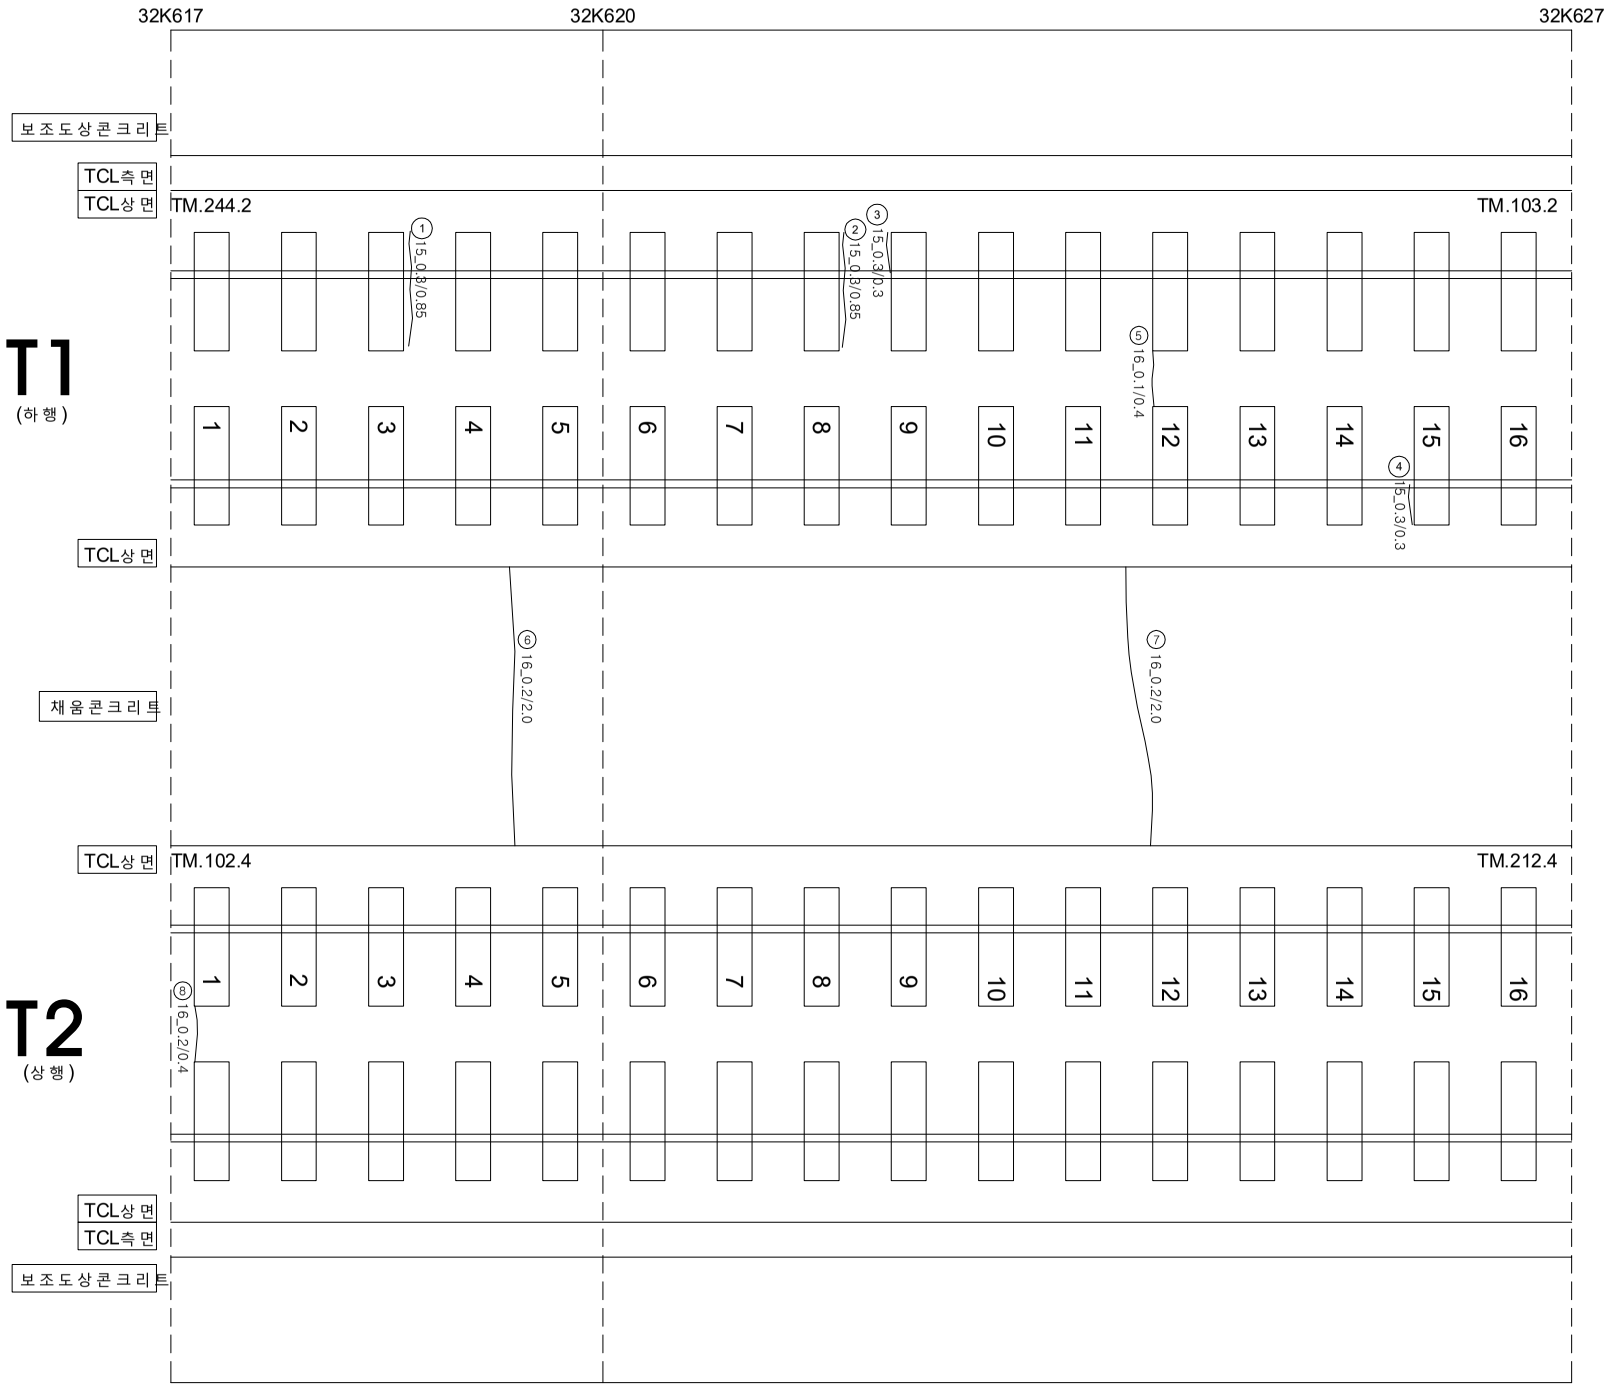
연번	손상	폭		연장		비고	연번	손상	폭		연장		비고
1	경계부균열	0.3	㎜	0.85	m		56						
2	경계부균열	0.3	㎜	0.85	m		57						
3	경계부균열	0.3	㎜	0.3	m		58						
4	경계부균열	0.3	㎜	0.3	m		59						
5	균열	0.1	㎜	0.4	m		60						
6	균열	0.2	㎜	2.0	m		61						
7	균열	0.2	㎜	2.0	m		62						
8	균열	0.2	㎜	0.4	m		63						
9							64						
10							65						
11							66						
12							67						
13							68						
14							69						
15							70						
16							71						
17							72						
18							73						
19							74						
20							75						
21							76						
22							77						
23							78						
24							79						
25							80						
26							81						
27							82						
28							83						
29							84						
30							85						
31							86						
32							87						
33							88						
34							89						
35							90						
36							91						
37							92						
38							93						
39							94						
40							95						
41							96						
42							97						
43							98						
44							99						
45							100						
46							101						
47							102
