호남고속선 계룡터널_448(33.512~33.525km, S448)

외관조사망도 번호
U7_계룡터널_448(33K512~33K525)

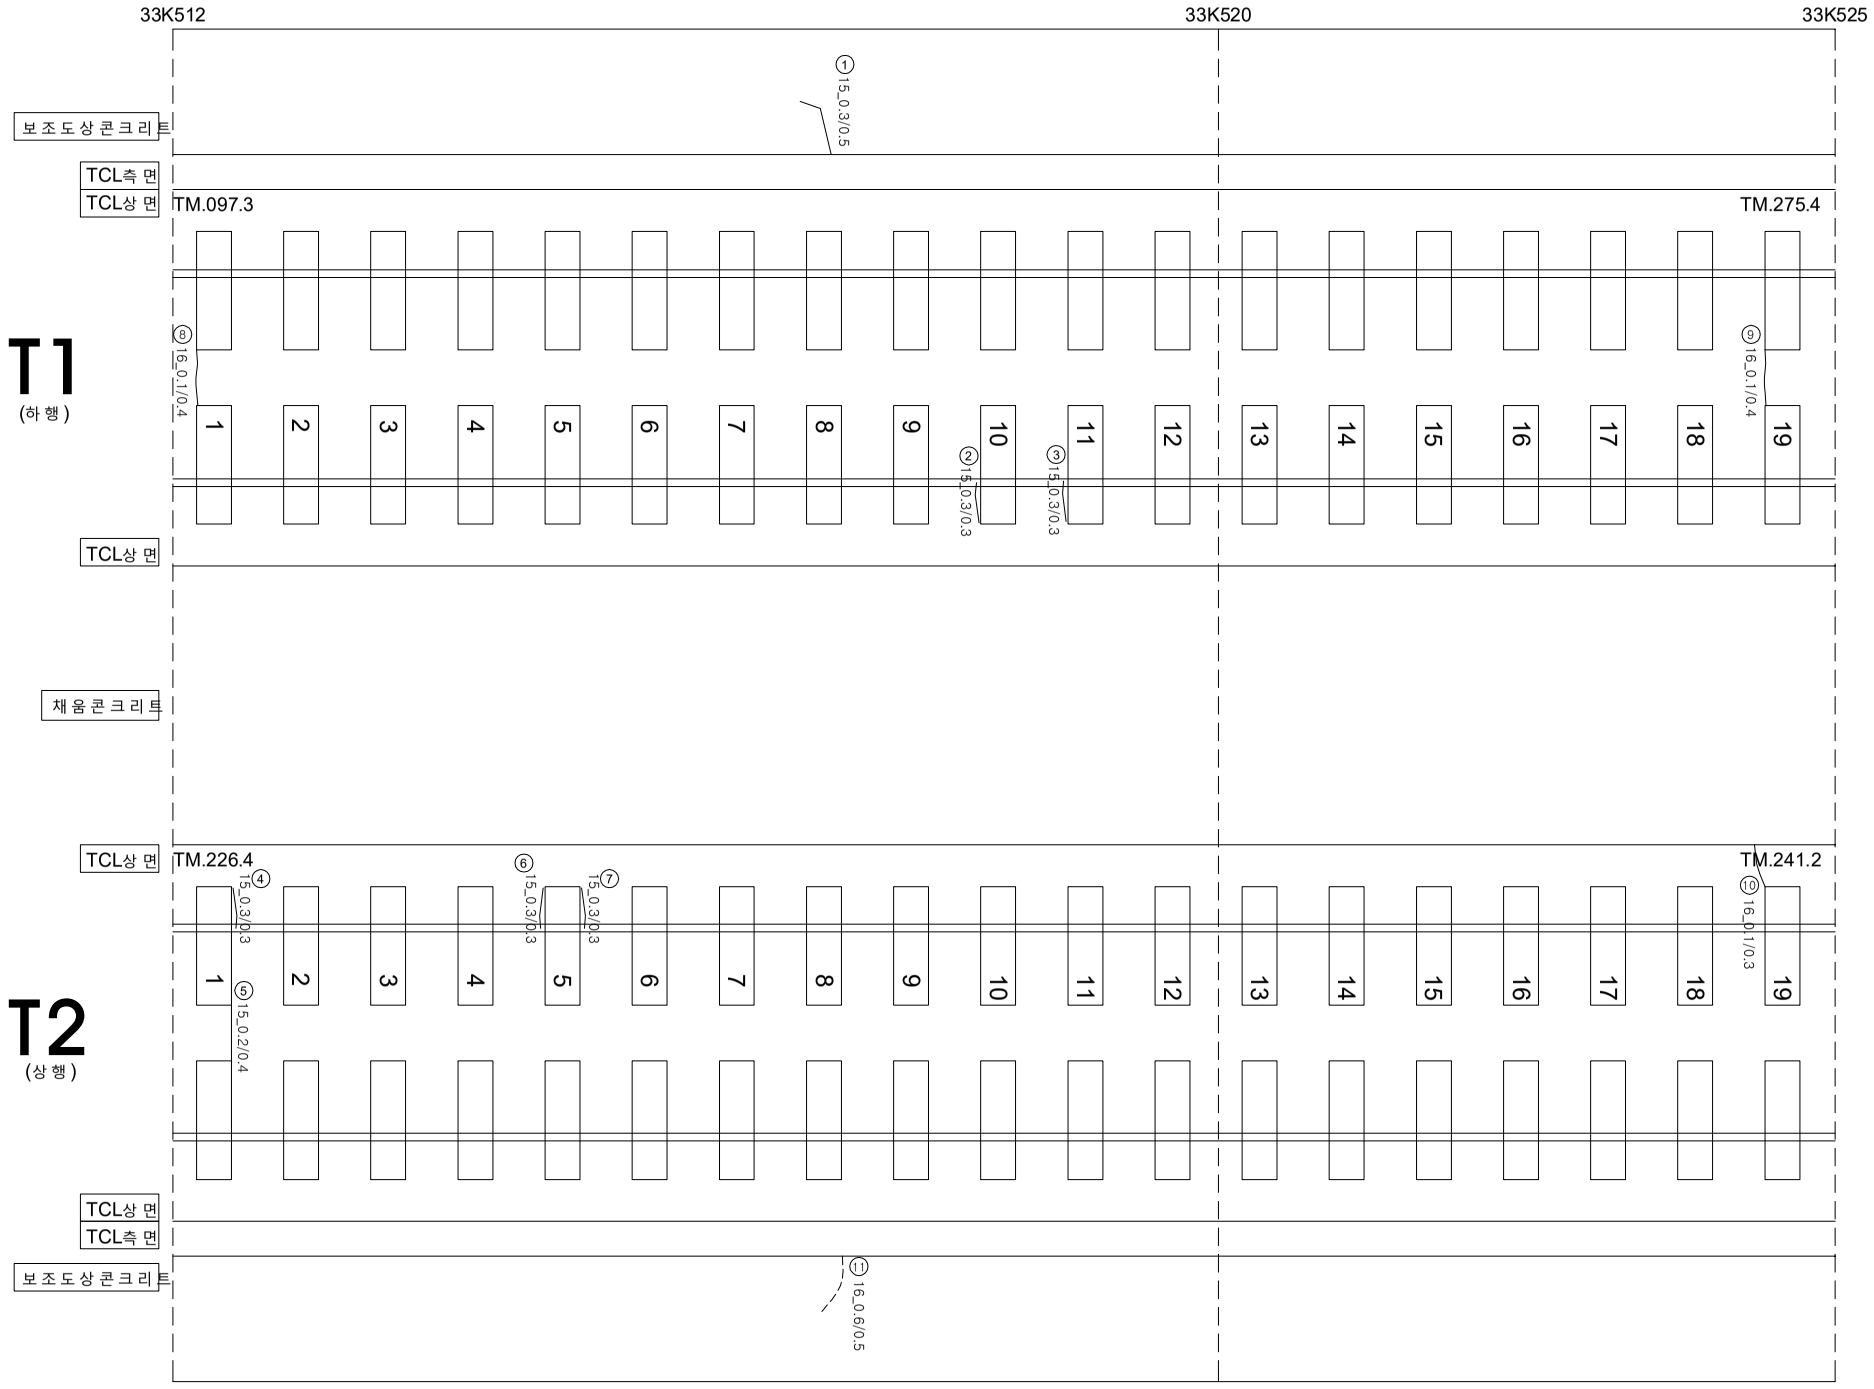
연번	손상	폭		연장		비고	연번	손상	폭		연장		비고
1	균열	0.3	㎜	0.5	m		56						
2	경계부 균열	0.3	㎜	0.3	m		57						
3	경계부 균열	0.3	㎜	0.3	m		58						
4	경계부 균열	0.3	㎜	0.3	m		59						
5	균열	0.2	㎜	0.4	m		60						
6	경계부 균열	0.3	㎜	0.3	m		61						
7	경계부 균열	0.3	㎜	0.3	m		62						
8	균열	0.1	㎜	0.4	m		63						
9	균열	0.1	㎜	0.4	m		64						
10	균열	0.1	㎜	0.3	m		65						
11	균열	0.6	㎜	0.5	m		66						
12							67						
13							68						
14							69						
15							70						
16							71						
17							72						
18							73						
19							74						
20							75						
21							76						
22							77						
23							78						
24							79						
25							80						
26							81						
27							82						
28							83						
29							84						
30							85						
31							86						
32							87						
33							88						
34							89						
35							90						
36							91						
37							92						
38							93						
39							94						
40							95						
41							96						
42							97						
43							98						
44							99						
45							100

46							101						
47							102						
48							103						
49							104						
50							105						
51							106						
52							107						
53							108						
54							109						
55							110
