호남고속선 계룡터널_16(29.258~29.268km, S16)

외관조사망도 번호
U7_계룡터널_16(29k258~29k268)

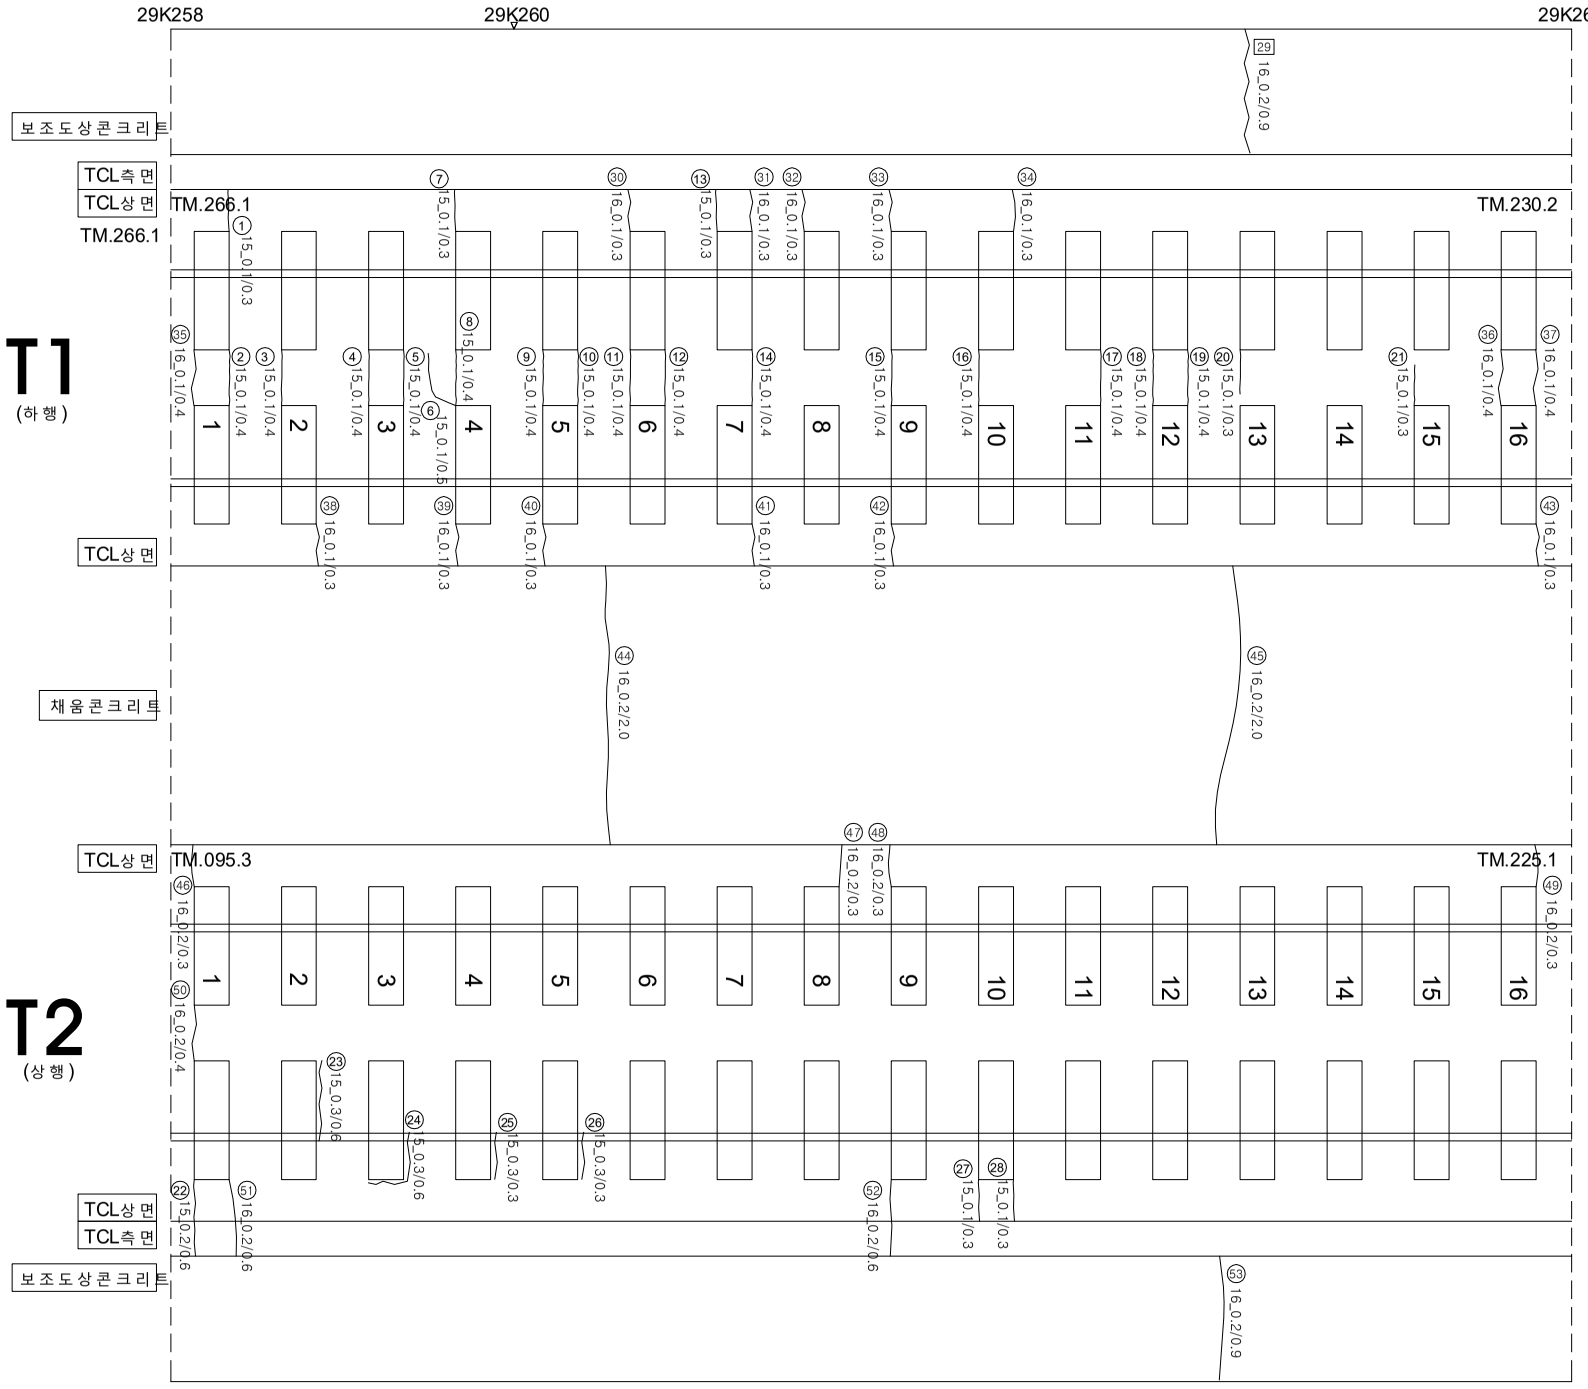
연번	손상	폭		연장		비고	연번	손상	폭		연장		비고
1	균열	0.1	㎜	0.3	m		56						
2	균열	0.1	㎜	0.4	m		57						
3	균열	0.1	㎜	0.4	m		58						
4	균열	0.1	㎜	0.4	m		59						
5	균열	0.1	㎜	0.4	m		60						
6	균열	0.1	㎜	0.5	m		61						
7	균열	0.1	㎜	0.3	m		62						
8	균열	0.1	㎜	0.4	m		63						
9	균열	0.1	㎜	0.4	m		64						
10	균열	0.1	㎜	0.4	m		65						
11	균열	0.1	㎜	0.4	m		66						
12	균열	0.1	㎜	0.4	m		67						
13	균열	0.1	㎜	0.3	m		68						
14	균열	0.1	㎜	0.4	m		69						
15	균열	0.1	㎜	0.4	m		70						
16	균열	0.1	㎜	0.4	m		71						
17	균열	0.1	㎜	0.4	m		72						
18	균열	0.1	㎜	0.4	m		73						
19	균열	0.1	㎜	0.4	m		74						
20	균열	0.1	㎜	0.3	m		75						
21	균열	0.1	㎜	0.3	m		76						
22	균열	0.2	㎜	0.6	m		77						
23	경계부 균열	0.3	㎜	0.6	m		78						
24	경계부 균열	0.3	㎜	0.6	m		79						
25	경계부 균열	0.3	㎜	0.3	m		80						
26	경계부 균열	0.3	㎜	0.3	m		81						
27	균열	0.1	㎜	0.3	m		82						
28	균열	0.1	㎜	0.3	m		83						
29	균열	0.2	㎜	0.9	m	2017년 도 보 수	84						
30	균열	0.1	㎜	0.3	m		85						
31	균열	0.1	㎜	0.3	m		86						
32	균열	0.1	㎜	0.03	m		87

33	균열	0.1	㎜	0.3	m		88						
34	균열	0.1	㎜	0.3	m		89						
35	균열	0.1	㎜	0.4	m		90						
36	균열	0.1	㎜	0.4	m		91						
37	균열	0.1	㎜	0.4	m		92						
38	균열	0.1	㎜	0.3	m		93						
39	균열	0.1	㎜	0.3	m		94						
40	균열	0.1	㎜	0.3	m		95						
41	균열	0.1	㎜	0.3	m		96						
42	균열	0.1	㎜	0.3	m		97						
43	균열	0.1	㎜	0.3	m		98						
44	균열	0.2	㎜	2.0	m		99						
45	균열	0.2	㎜	2.0	m		100						
46	균열	0.2	㎜	0.3	m		101						
47	균열	0.2	㎜	0.3	m		102						
48	균열	0.2	㎜	0.3	m		103						
49	균열	0.2	㎜	0.3	m		104						
50	균열	0.2	㎜	0.4	m		105						
51	균열	0.2	㎜	0.6	m		106						
52	균열	0.2	㎜	0.6	m		107						
53	균열	0.2	㎜	0.9	m		108						
54							109						
55							110
