외관조사망도 번호
U7_계룡터널_17(29k268~29k278)

호남고속선 계룡터널_17(29.268~29.278km, S17)

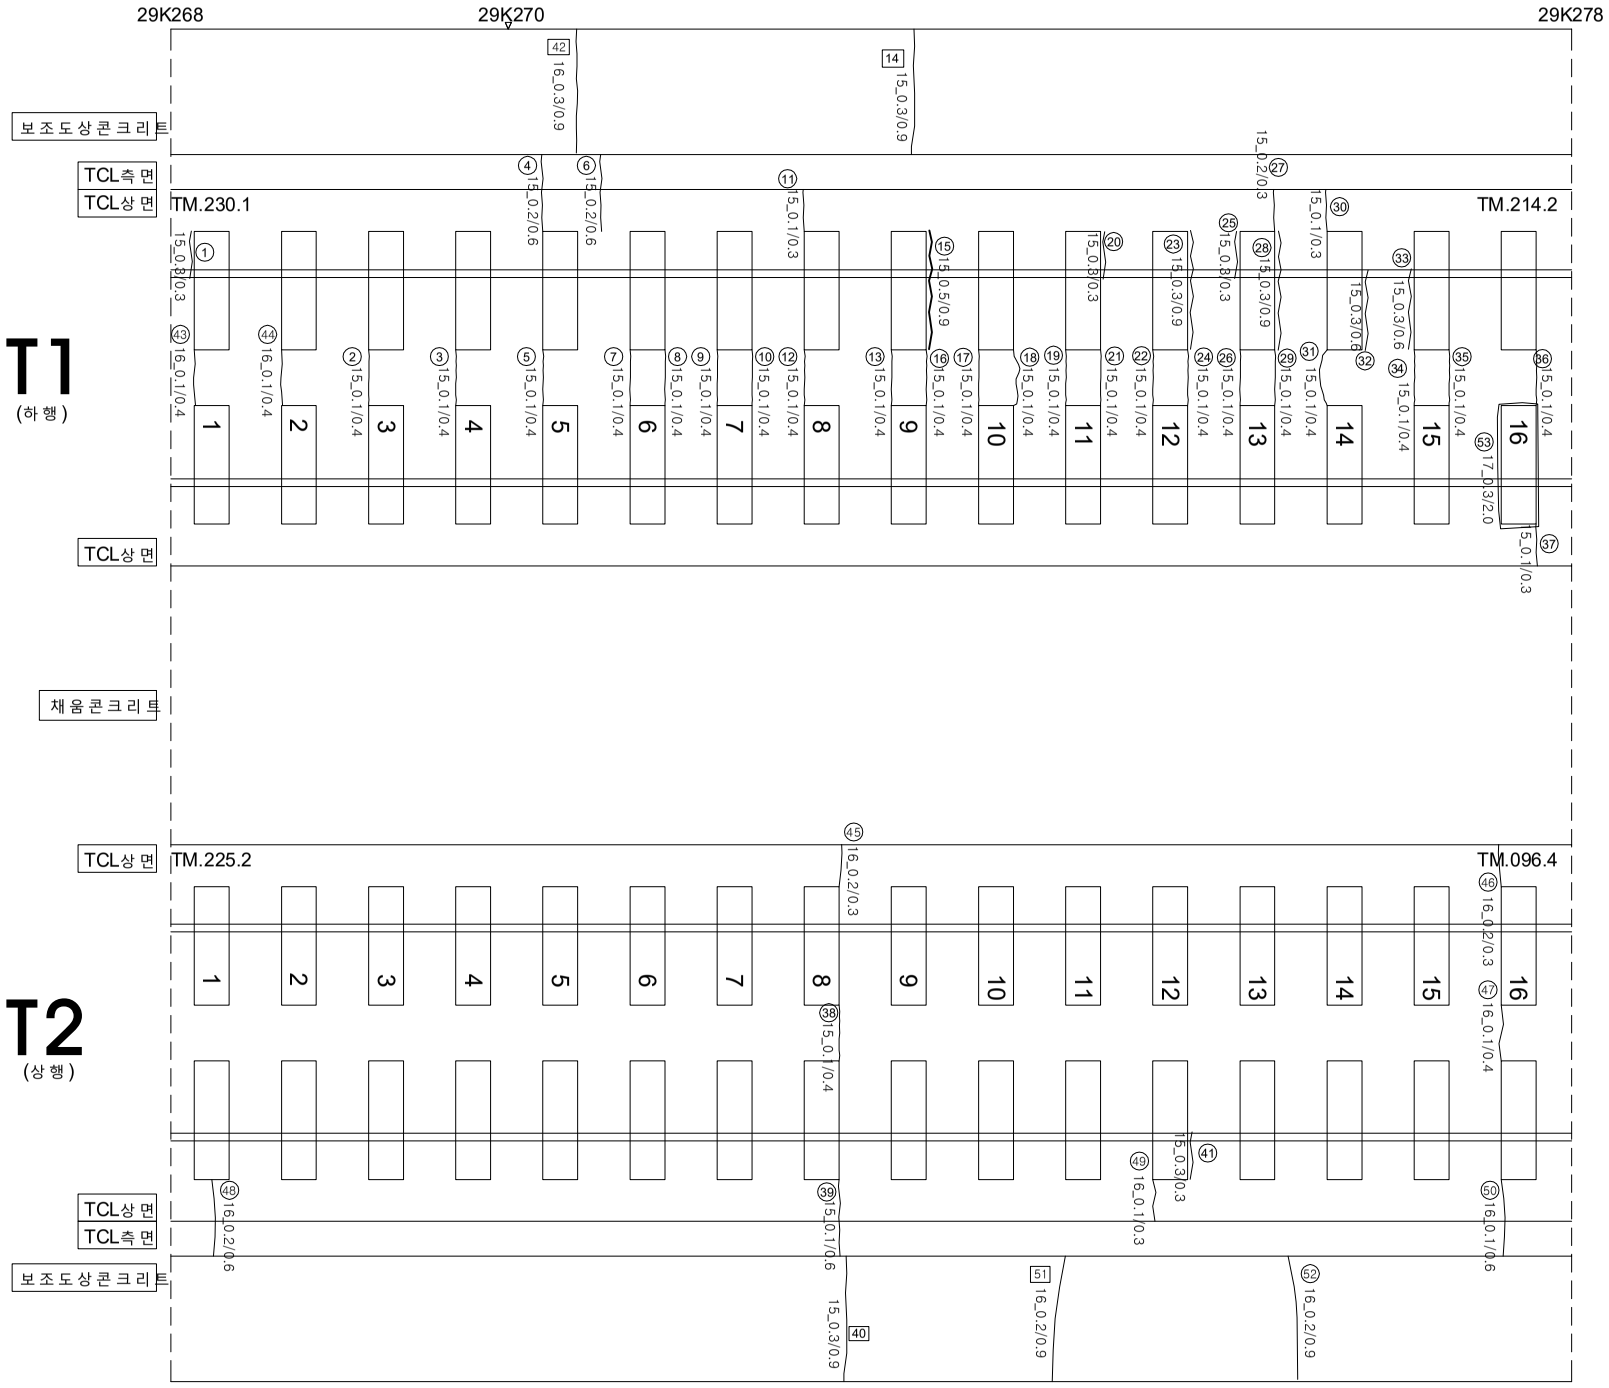
연번	손상	폭		연장		비고	연번	손상	폭		연장		비고
1	경계부균열	0.3	㎜	0.3	m		56						
2	균열	0.1	㎜	0.4	m		57						
3	균열	0.1	㎜	0.4	m		58						
4	균열	0.2	㎜	0.6	m		59						
5	균열	0.1	㎜	0.4	m		60						
6	균열	0.2	㎜	0.6	m		61						
7	균열	0.1	㎜	0.4	m		62						
8	균열	0.1	㎜	0.4	m		63						
9	균열	0.1	㎜	0.4	m		64						
10	균열	0.1	㎜	0.4	m		65						
11	균열	0.1	㎜	0.4	m		66						
12	균열	0.1	㎜	0.4	m		67						
13	균열	0.1	㎜	0.4	m		68						
14	균열	0.3	㎜	0.9	m	2017년도보수	69						
15	경계부균열	0.5	㎜	0.9	m		70						
16	균열	0.1	㎜	0.4	m		71						
17	균열	0.1	㎜	0.4	m		72						
18	균열	0.1	㎜	0.4	m		73						
19	균열	0.1	㎜	0.4	m		74						
20	경계부균열	0.3	㎜	0.3	m		75						
21	균열	0.1	㎜	0.4	m		76						
22	균열	0.1	㎜	0.4	m		77						
23	경계부균열	0.3	㎜	0.9	m		78						
24	균열	0.1	㎜	0.4	m		79						
25	경계부균열	0.3	㎜	0.3	m		80						
26	균열	0.1	㎜	0.4	m		81						
27	균열	0.2	㎜	0.3	m		82						
28	경계부균열	0.3	㎜	0.9	m		83						
29	균열	0.1	㎜	0.4	m		84						
30	균열	0.1	㎜	0.3	m		85						
31	균열	0.1	㎜	0.4	m		86						
32	경계부균열	0.3	㎜	0.6	m		87

33	경계부균열	0.3	㎜	0.6	m		88						
34	균열	0.1	㎜	0.4	m		89						
35	균열	0.1	㎜	0.4	m		90						
36	균열	0.1	㎜	0.4	m		91						
37	균열	0.1	㎜	0.3	m		92						
38	균열	0.1	㎜	0.4	m		93						
39	균열	0.1	㎜	0.6	m		94						
40	균열	0.3	㎜	0.9	m	2017년도보수	95						
41	경계부균열	0.3	㎜	0.3	m		96						
42	균열	0.3	㎜	0.9	m	2017년도보수	97						
43	균열	0.1	㎜	0.4	m		98						
44	균열	0.1	㎜	0.4	m		99						
45	균열	0.2	㎜	0.3	m		100						
46	균열	0.2	㎜	0.3	m		101						
47	균열	0.1	㎜	0.4	m		102						
48	균열	0.2	㎜	0.6	m		103						
49	균열	0.1	㎜	0.3	m		104						
50	균열	0.1	㎜	0.6	m		105						
51	균열	0.2	㎜	0.9	m	2017년도보수	106						
52	균열	0.2	㎜	0.9	m		107						
53	경계부균열	0.3	㎜	2.0	m	신규	108						
54							109						
55							110
