호남고속선 계룡터널_3(29.132~29.142km, S3)

외관조사망도 번호
U7_계룡터널_3(29k132~29k142)

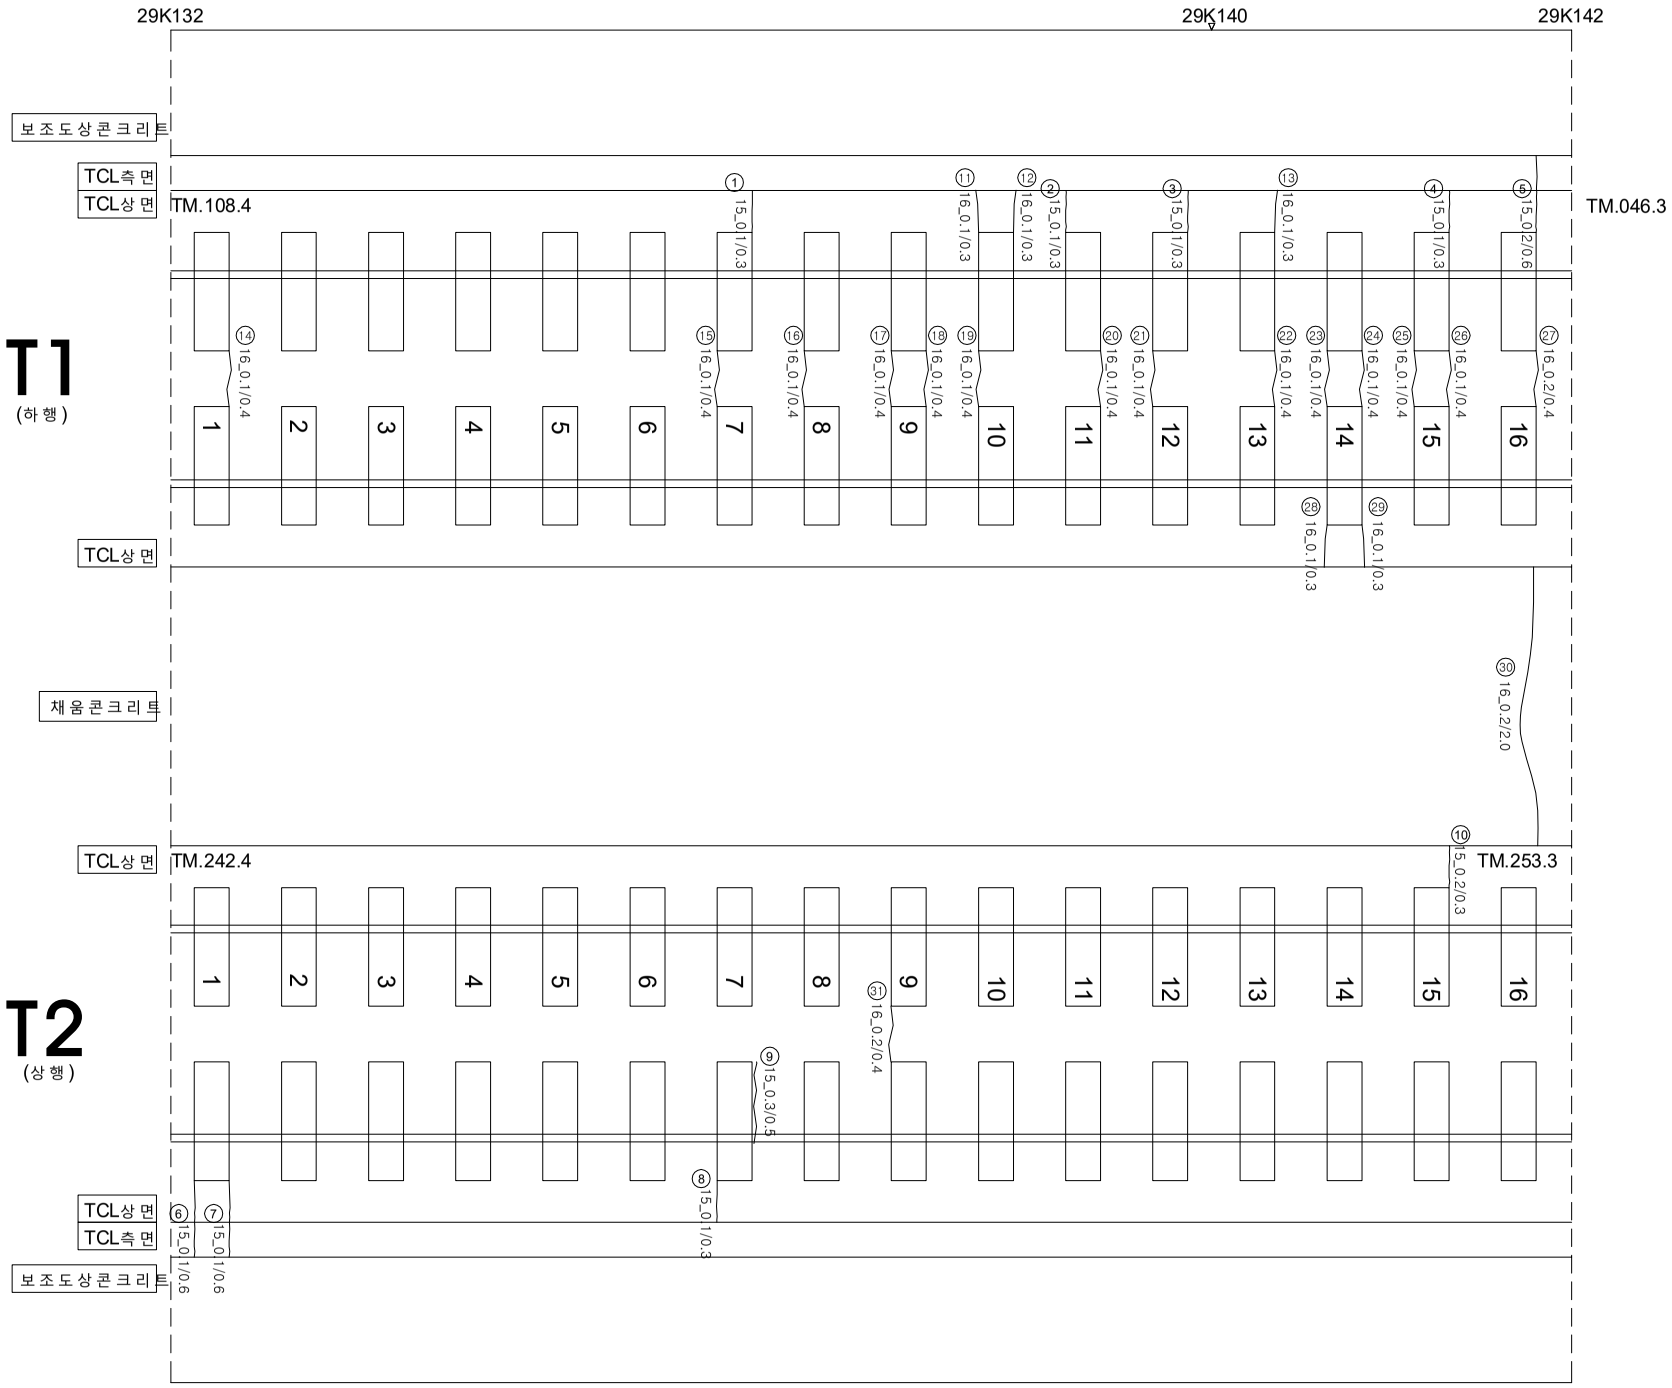
연번	손상	폭		연장		비고	연번	손상	폭		연장		비고
1	균열	0.1	㎜	0.3	m		56						
2	균열	0.1	㎜	0.3	m		57						
3	균열	0.1	㎜	0.3	m		58						
4	균열	0.1	㎜	0.3	m		59						
5	균열	0.2	㎜	0.6	m		60						
6	균열	0.1	㎜	0.6	m		61						
7	균열	0.1	㎜	0.6	m		62						
8	균열	0.1	㎜	0.3	m		63						
9	경계부 균열	0.3	㎜	0.3	m		64						
10	균열	0.2	㎜	0.3	m		65						
11	균열	0.1	㎜	0.3	m		66						
12	균열	0.1	㎜	0.3	m		67						
13	균열	0.1	㎜	0.3	m		68						
14	균열	0.1	㎜	0.4	m		69						
15	균열	0.1	㎜	0.4	m		70						
16	균열	0.1	㎜	0.4	m		71						
17	균열	0.1	㎜	0.4	m		72						
18	균열	0.1	㎜	0.4	m		73						
19	균열	0.1	㎜	0.4	m		74						
20	균열	0.1	㎜	0.4	m		75						
21	균열	0.1	㎜	0.4	m		76						
22	균열	0.1	㎜	0.4	m		77						
23	균열	0.1	㎜	0.4	m		78						
24	균열	0.1	㎜	0.4	m		79						
25	균열	0.1	㎜	0.4	m		80						
26	균열	0.1	㎜	0.4	m		81						
27	균열	0.2	㎜	0.4	m		82						
28	균열	0.1	㎜	0.3	m		83						
29	균열	0.1	㎜	0.3	m		84						
30	균열	0.2	㎜	2.0	m		85						
31	균열	0.2	㎜	0.4	m		86						
32							87						
33							88						
34							89

35							90						
36							91						
37							92						
38							93						
39							94						
40							95						
41							96						
42							97						
43							98						
44							99						
45							100						
46							101						
47							102						
48							103						
49							104						
50							105						
51							106						
52							107						
53							108						
54							109						
55							110
