외관조사망도 번호
U7_계룡터널_21(29k308~29k318)

호남고속선 계룡터널_21(29.308~29.318km, S21)

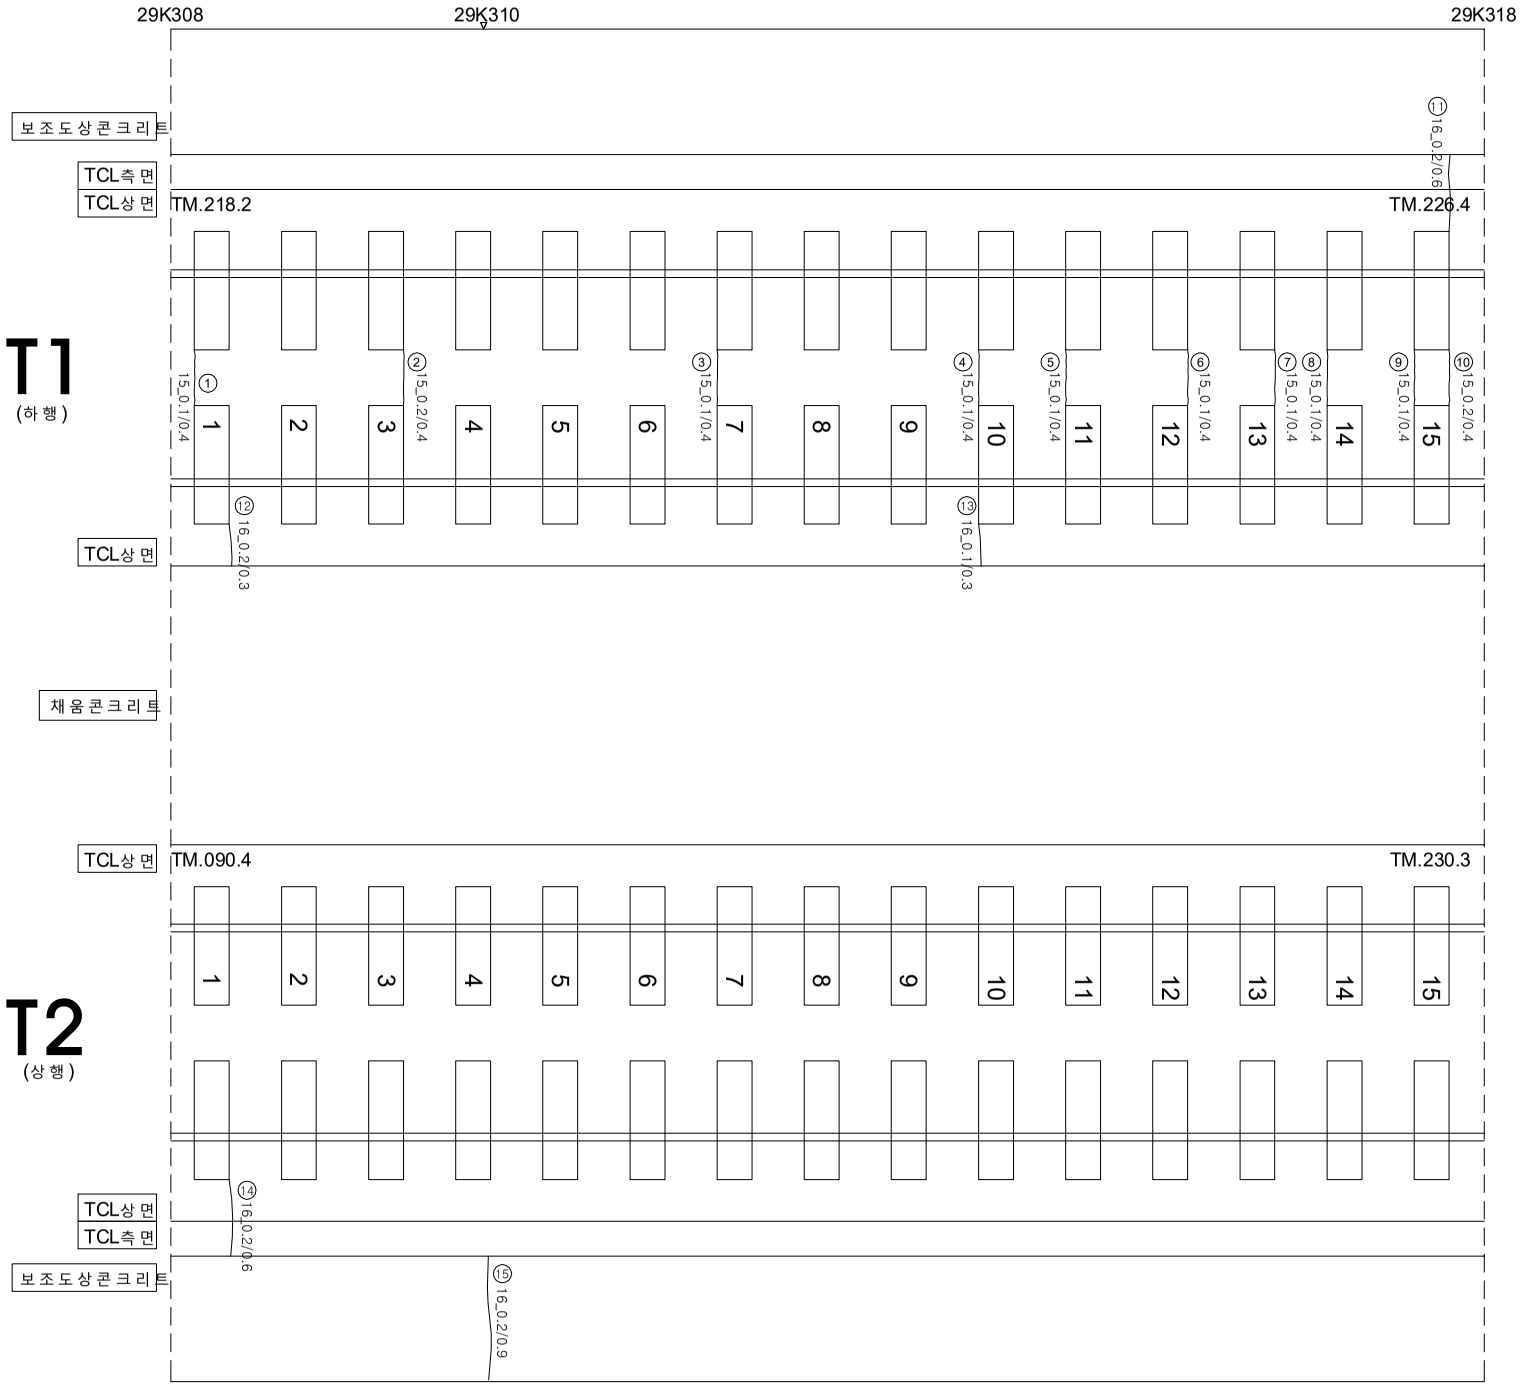
연번	손상	폭		연장		비고	연번	손상	폭		연장		비고
1	균열	0.1	㎜	0.4	m		56						
2	균열	0.2	㎜	0.4	m		57						
3	균열	0.1	㎜	0.4	m		58						
4	균열	0.1	㎜	0.4	m		59						
5	균열	0.1	㎜	0.4	m		60						
6	균열	0.1	㎜	0.4	m		61						
7	균열	0.1	㎜	0.4	m		62						
8	균열	0.1	㎜	0.4	m		63						
9	균열	0.1	㎜	0.4	m		64						
10	균열	0.2	㎜	0.4	m		65						
11	균열	0.2	㎜	0.6	m		66						
12	균열	0.2	㎜	0.3	m		67						
13	균열	0.2	㎜	0.3	m		68						
14	균열	0.2	㎜	0.6	m		69						
15	균열	0.2	㎜	0.9	m		70						
16							71						
17							72						
18							73						
19							74						
20							75						
21							76						
22							77						
23							78						
24							79						
25							80						
26							81						
27							82						
28							83						
29							84						
30							85						
31							86						
32							87						
33							88						
34							89						
35							90						
36							91						
37							92						
38							93						
39							94						
40							95						
41							96						
42							97						
43							98

44							99						
45							100						
46							101						
47							102						
48							103						
49							104						
50							105						
51							106						
52							107						
53							108						
54							109						
55							110
