외관조사망도 번호
U7_계룡터널_27(29k368~29k378)

호남고속선 계룡터널_27(29.368~29.378km, S27)

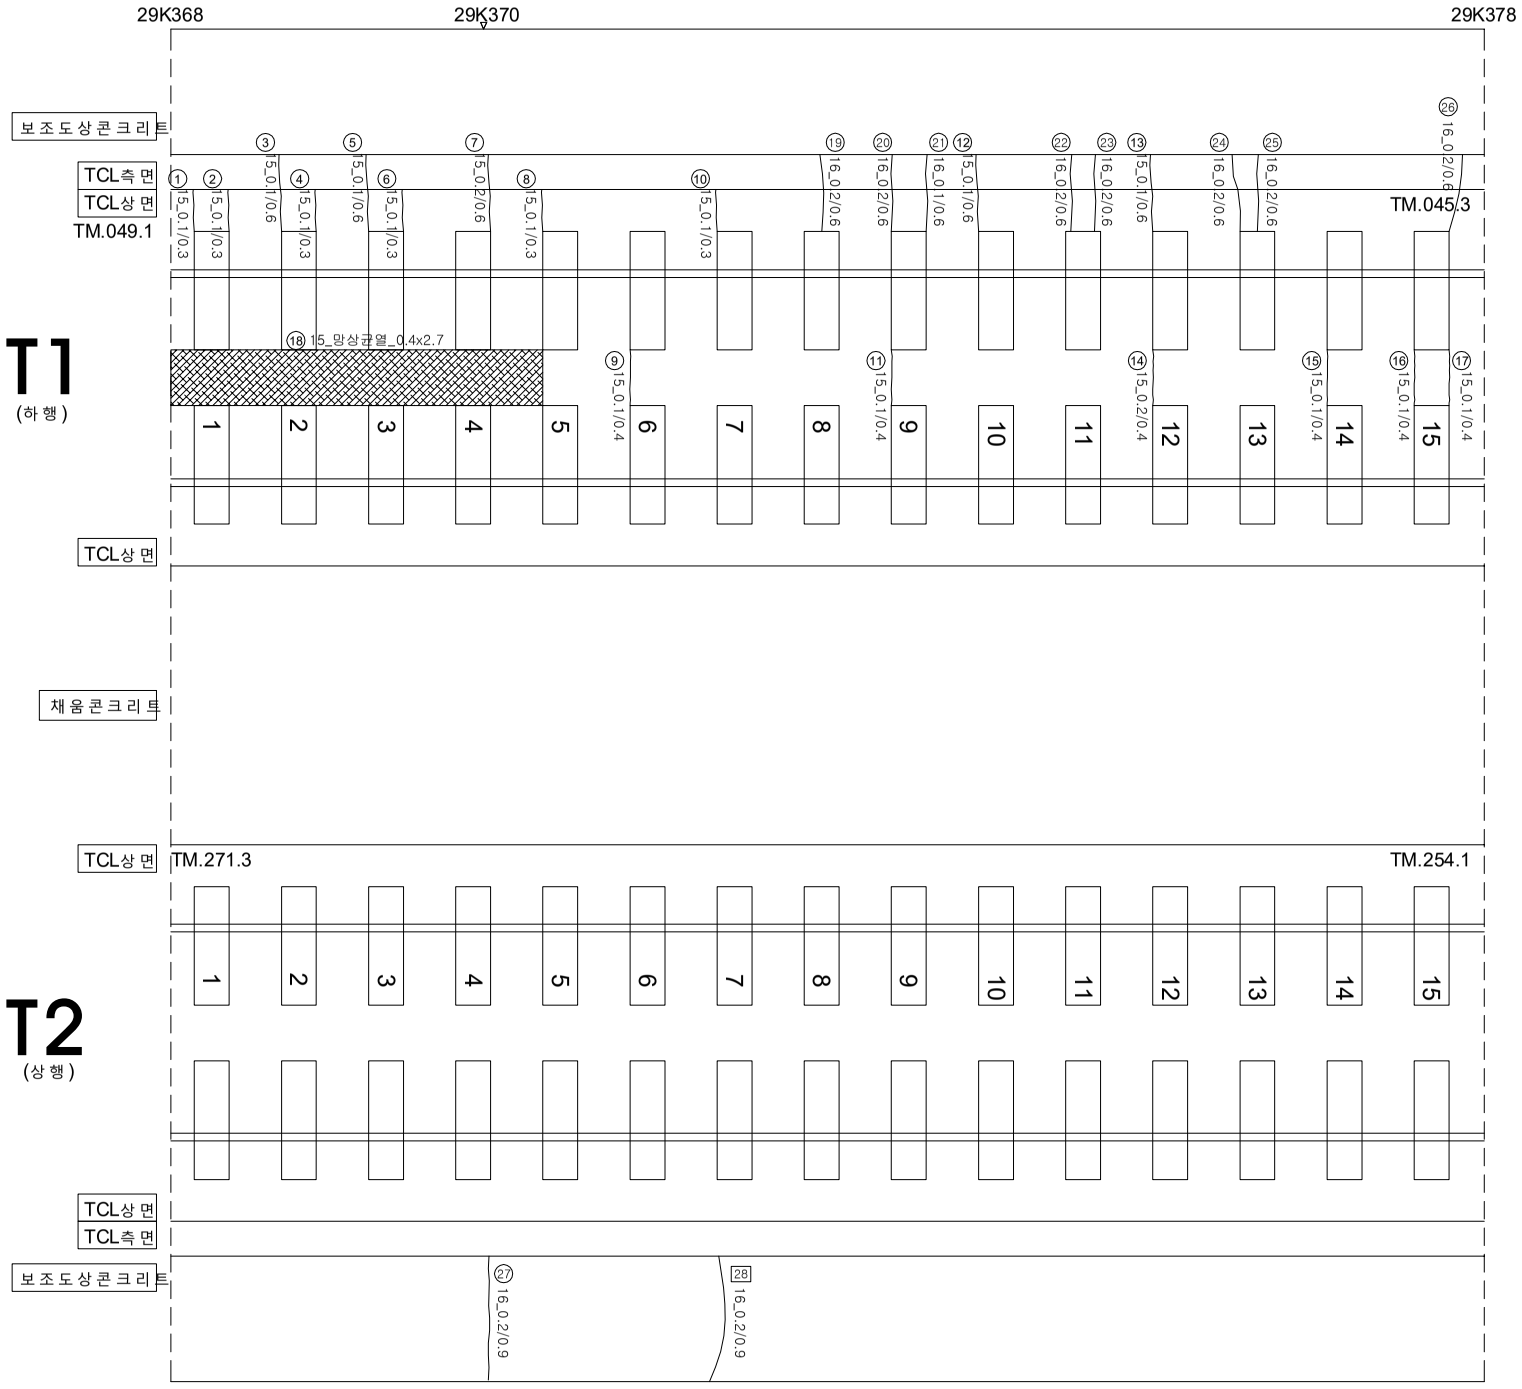
연번	손상	폭		연장		비고	연번	손상	폭		연장		비고
1	균열	0.1	㎜	0.3	m		56						
2	균열	0.1	㎜	0.3	m		57						
3	균열	0.1	㎜	0.6	m		58						
4	균열	0.1	㎜	0.3	m		59						
5	균열	0.1	㎜	0.6	m		60						
6	균열	0.1	㎜	0.3	m		61						
7	균열	0.2	㎜	0.6	m		62						
8	균열	0.1	㎜	0.3	m		63						
9	균열	0.1	㎜	0.4	m		64						
10	균열	0.1	㎜	0.3	m		65						
11	균열	0.1	㎜	0.4	m		66						
12	균열	0.1	㎜	0.6	m		67						
13	균열	0.1	㎜	0.6	m		68						
14	균열	0.2	㎜	0.4	m		69						
15	균열	0.1	㎜	0.4	m		70						
16	균열	0.1	㎜	0.4	m		71						
17	균열	0.1	㎜	0.4	m		72						
18	망상균열	0.4	m	2.7	m		73						
19	균열	0.2	㎜	0.6	m		74						
20	균열	0.2	㎜	0.6	m		75						
21	균열	0.1	㎜	0.6	m		76						
22	균열	0.2	㎜	0.6	m		77						
23	균열	0.2	㎜	0.6	m		78						
24	균열	0.2	㎜	0.6	m		79						
25	균열	0.2	㎜	0.6	m		80						
26	균열	0.2	㎜	0.6	m		81						
27	균열	0.2	㎜	0.9	m		82						
28	균열	0.2	㎜	0.9	m	2017년 도 보 수	83						
29							84						
30							85						
31							86						
32							87						
33							88						
34							89						
35							90
