호남고속선 계룡터널_28(29.378~29.388km, S28)

외관조사망도 번호
U7_계룡터널_28(29k378~29k388)

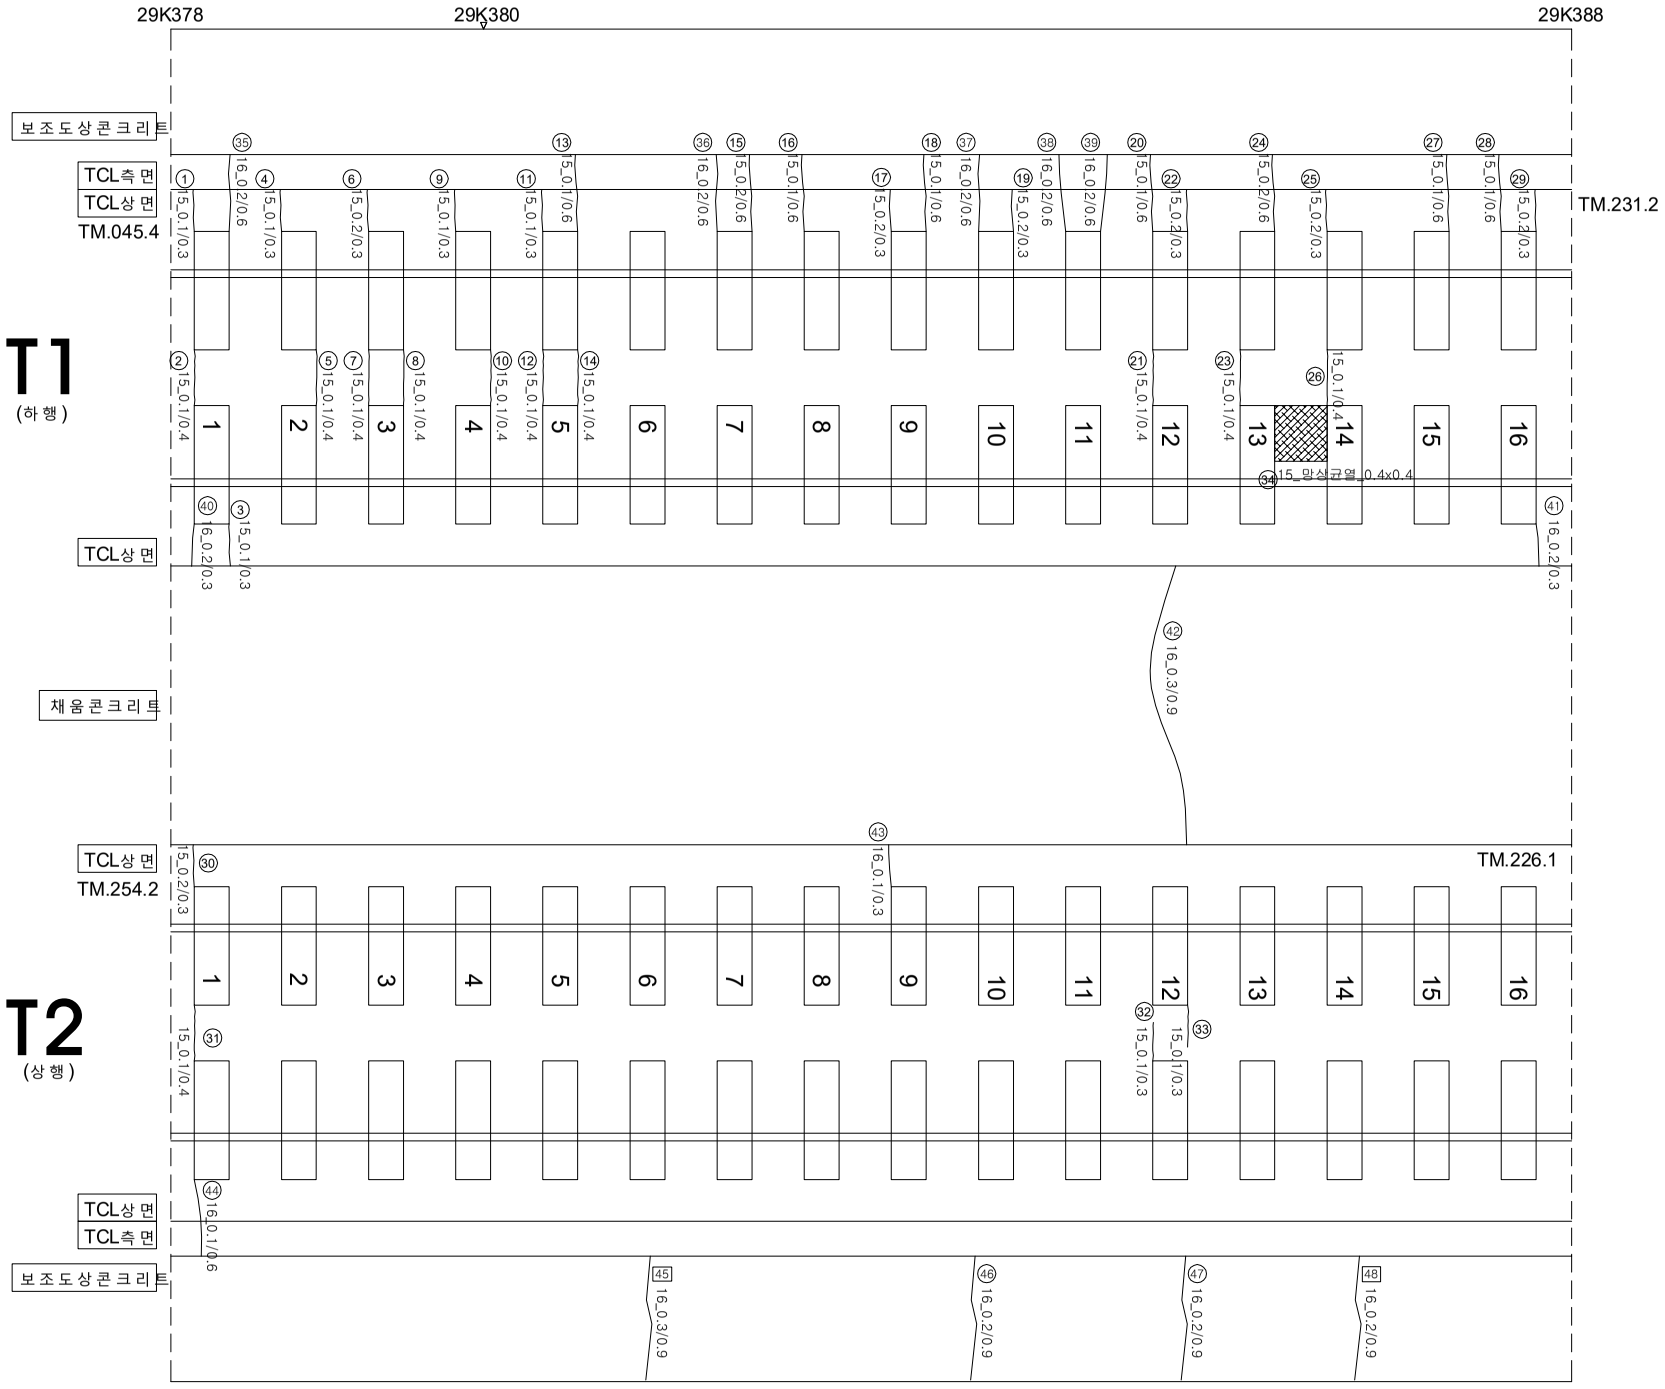
연번	손상	폭		연장		비고	연번	손상	폭		연장		비고
1	균열	0.1	㎜	0.3	m		56						
2	균열	0.1	㎜	0.4	m		57						
3	균열	0.1	㎜	0.3	m		58						
4	균열	0.1	㎜	0.3	m		59						
5	균열	0.1	㎜	0.4	m		60						
6	균열	0.2	㎜	0.3	m		61						
7	균열	0.1	㎜	0.4	m		62						
8	균열	0.1	㎜	0.4	m		63						
9	균열	0.1	㎜	0.3	m		64						
10	균열	0.1	㎜	0.4	m		65						
11	균열	0.1	㎜	0.3	m		66						
12	균열	0.1	㎜	0.4	m		67						
13	균열	0.1	㎜	0.6	m		68						
14	균열	0.1	㎜	0.4	m		69						
15	균열	0.2	㎜	0.6	m		70						
16	균열	0.1	㎜	0.6	m		71						
17	균열(변경)	0.2	㎜	0.3	m		72						
18	균열	0.1	㎜	0.6	m		73						
19	균열(변경)	0.2	㎜	0.3	m		74						
20	균열	0.1	㎜	0.6	m		75						
21	균열	0.1	㎜	0.4	m		76						
22	균열	0.2	㎜	0.3	m		77						
23	균열	0.1	㎜	0.4	m		78						
24	균열	0.2	㎜	0.6	m		79						
25	균열	0.2	㎜	0.3	m		80						
26	균열	0.1	㎜	0.4	m		81						
27	균열	0.1	㎜	0.6	m		82						
28	균열	0.1	㎜	0.6	m		83						
29	균열	0.2	㎜	0.3	m		84						
30	균열	0.2	㎜	0.3	m		85						
31	균열	0.1	㎜	0.4	m		86						
32	균열	0.1	㎜	0.3	m		87						
33	균열	0.1	㎜	0.3	m		88

34	망상균열	0.4	m	0.4	m		89						
35	균열	0.2	㎜	0.6	m		90						
36	균열	0.2	㎜	0.6	m		91						
37	균열	0.2	㎜	0.6	m		92						
38	균열	0.2	㎜	0.6	m		93						
39	균열	0.2	㎜	0.6	m		94						
40	균열	0.2	㎜	0.3	m		95						
41	균열	0.2	㎜	0.3	m		96						
42	균열	0.3	㎜	0.9	m		97						
43	균열	0.1	㎜	0.3	m		98						
44	균열	0.1	㎜	0.6	m		99						
45	균열	0.2	㎜	0.9	m	2017년도 보수	100						
46	균열	0.2	㎜	0.9	m		101						
47	균열	0.2	㎜	0.9	m		102						
48	균열	0.2	㎜	0.9	m	2017년도 보수	103						
49							104						
50							105						
51							106						
52							107						
53							108						
54							109						
55							110
