외관조사망도 번호
U7_계룡터널_4(29k142~29k152)

호남고속선 계룡터널_4(29.142~29.152km, S4)

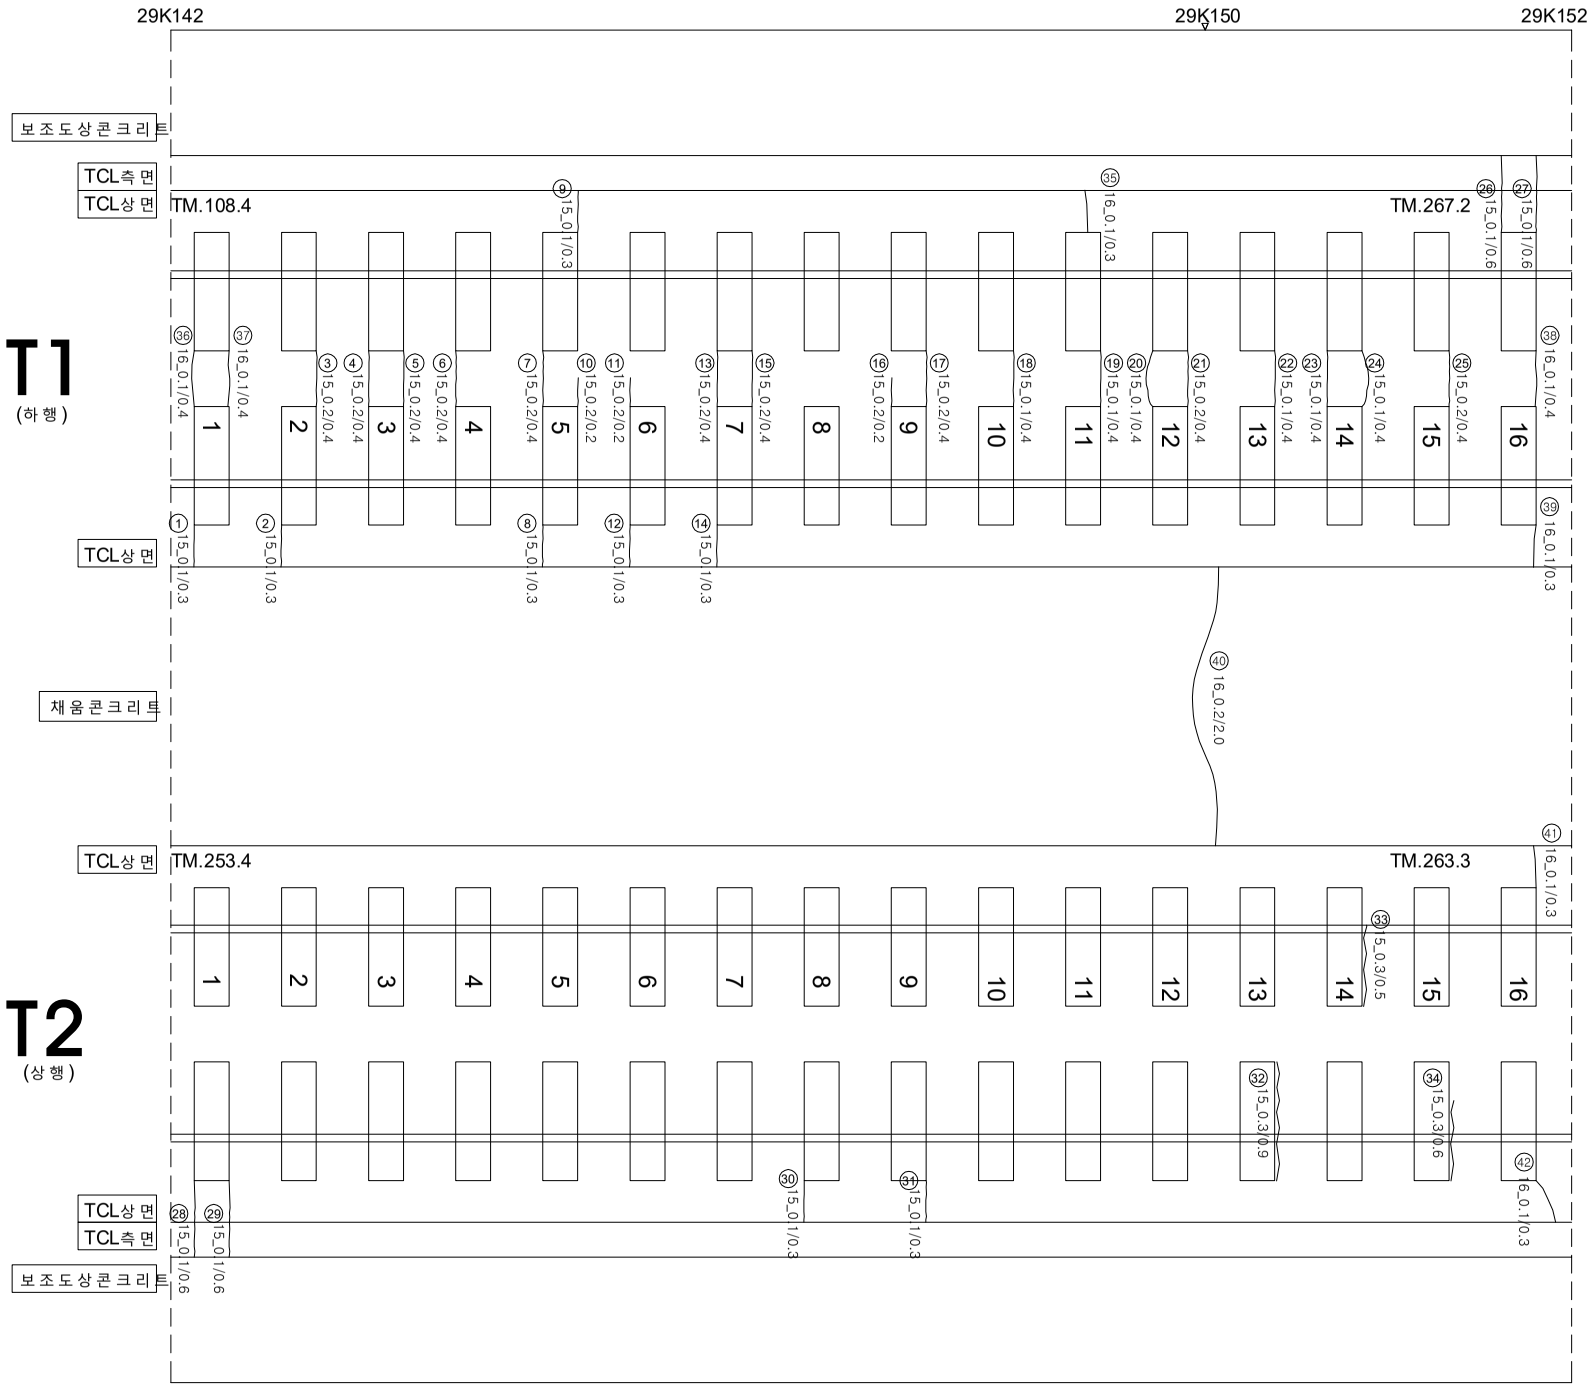
연번	손상	폭		연장		비고	연번	손상	폭		연장		비고
1	균열	0.1	㎜	0.3	m		56						
2	균열	0.1	㎜	0.3	m		57						
3	균열	0.2	㎜	0.4	m		58						
4	균열	0.2	㎜	0.4	m		59						
5	균열	0.2	㎜	0.4	m		60						
6	균열	0.2	㎜	0.4	m		61						
7	균열	0.2	㎜	0.4	m		62						
8	균열	0.1	㎜	0.3	m		63						
9	균열	0.1	㎜	0.3	m		64						
10	균열	0.2	㎜	0.2	m		65						
11	균열	0.2	㎜	0.2	m		66						
12	균열	0.1	㎜	0.3	m		67						
13	균열	0.2	㎜	0.4	m		68						
14	균열	0.1	㎜	0.3	m		69						
15	균열	0.2	㎜	0.4	m		70						
16	균열	0.2	㎜	0.2	m		71						
17	균열	0.2	㎜	0.4	m		72						
18	균열	0.1	㎜	0.4	m		73						
19	균열	0.1	㎜	0.4	m		74						
20	균열	0.1	㎜	0.4	m		75						
21	균열	0.2	㎜	0.4	m		76						
22	균열	0.1	㎜	0.4	m		77						
23	균열	0.1	㎜	0.4	m		78						
24	균열	0.1	㎜	0.4	m		79						
25	균열	0.2	㎜	0.4	m		80						
26	균열	0.1	㎜	0.6	m		81						
27	균열	0.1	㎜	0.6	m		82						
28	균열	0.1	㎜	0.6	m		83						
29	균열	0.1	㎜	0.6	m		84						
30	균열	0.1	㎜	0.3	m		85						
31	균열	0.1	㎜	0.3	m		86						
32	경계부균열	0.3	㎜	0.9	m		87						
33	경계부균열	0.3	㎜	0.5	m		88

34	경계부균열	0.3	㎜	0.6	m		89						
35	균열	0.1	㎜	0.3	m		90						
36	균열	0.1	㎜	0.4	m		91						
37	균열	0.1	㎜	0.4	m		92						
38	균열	0.1	㎜	0.4	m		93						
39	균열	0.1	㎜	0.3	m		94						
40	균열	0.2	㎜	2.0	m		95						
41	균열	0.1	㎜	0.3	m		96						
42	균열	0.1	㎜	0.3	m		97						
43							98						
44							99						
45							100						
46							101						
47							102						
48							103						
49							104						
50							105						
51							106						
52							107						
53							108						
54							109						
55							110
