외관조사망도 번호
U7_계룡터널_35(29k448~29k458)

호남고속선 계룡터널_35(29.448~29.458km, S35)

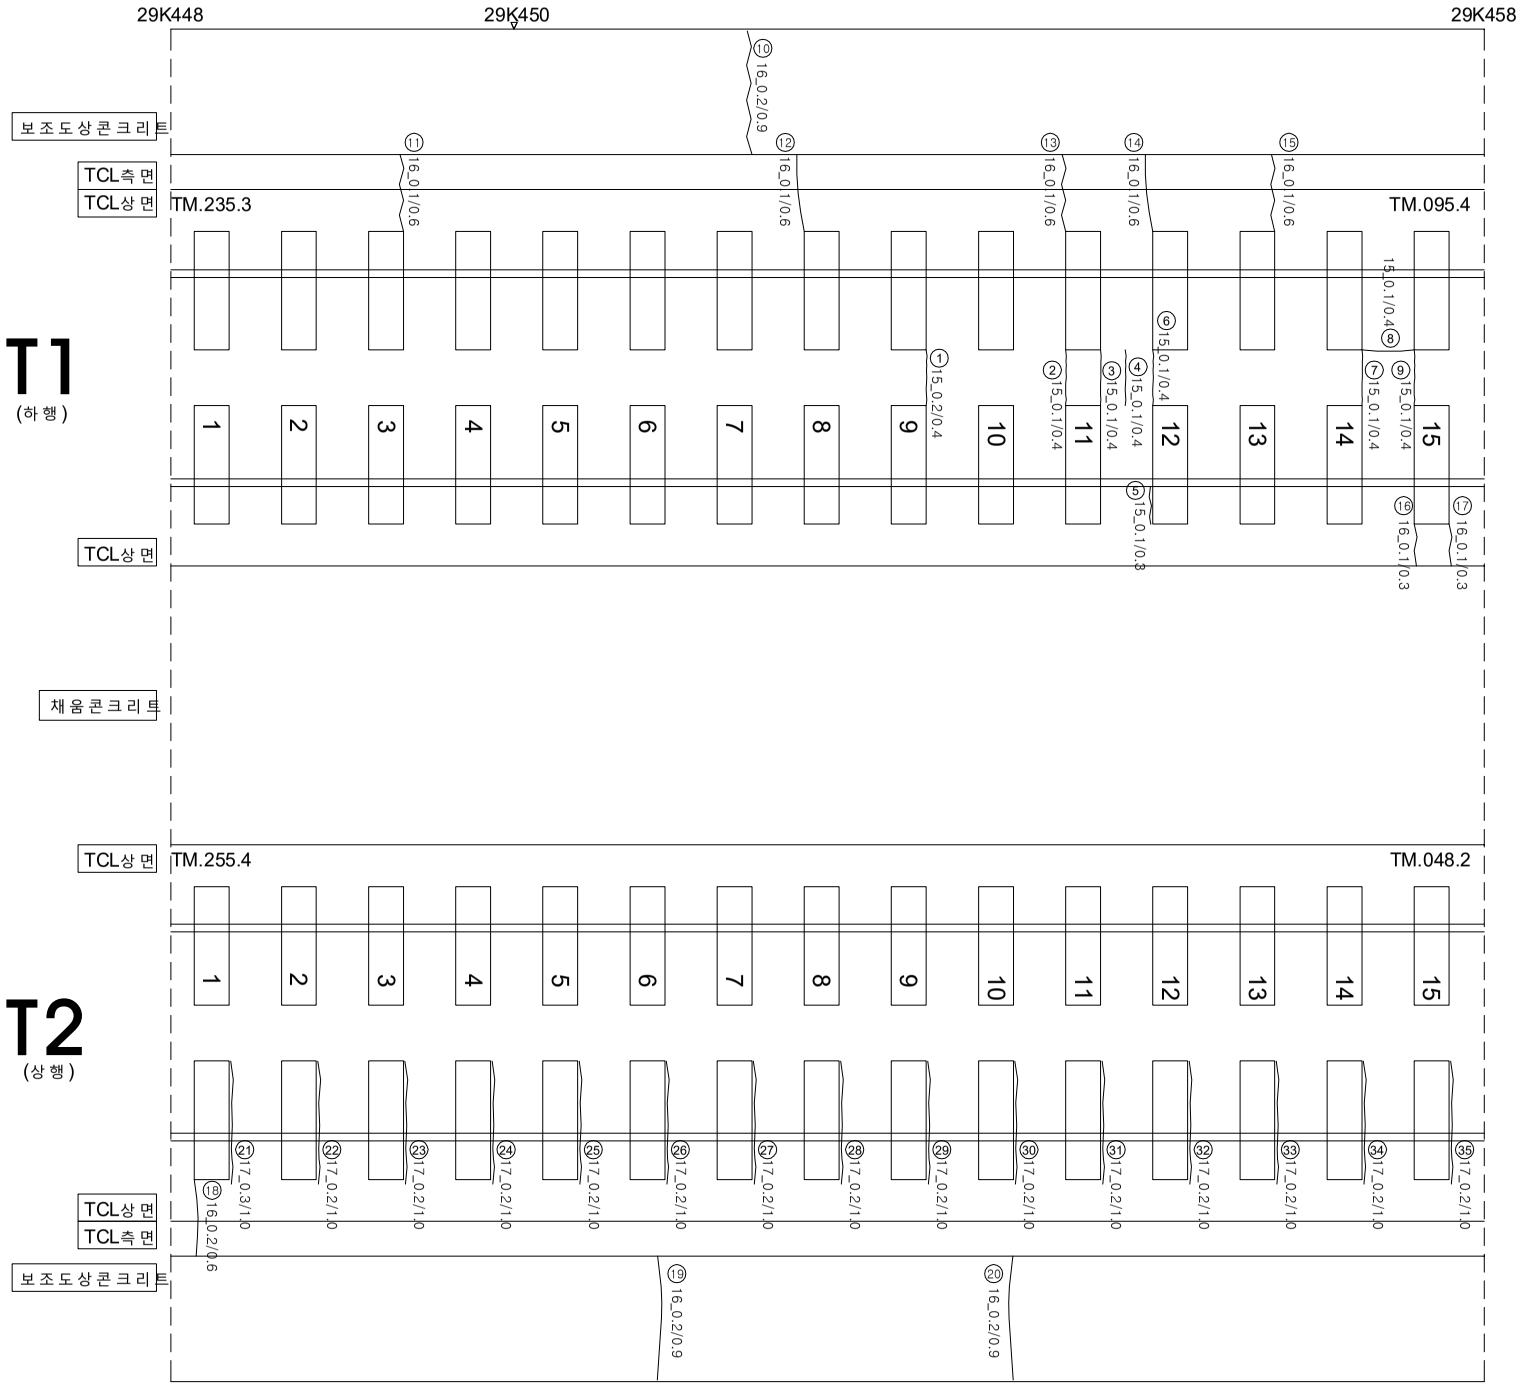
연번	손상	폭		연장		비고	연번	손상	폭		연장		비고
1	균열	0.2	㎜	0.4	m		56						
2	균열	0.1	㎜	0.4	m		57						
3	균열	0.1	㎜	0.4	m		58						
4	균열	0.1	㎜	0.4	m		59						
5	균열	0.1	㎜	0.3	m		60						
6	균열	0.1	㎜	0.4	m		61						
7	균열	0.1	㎜	0.4	m		62						
8	균열	0.1	㎜	0.4	m		63						
9	균열	0.1	㎜	0.4	m		64						
10	균열	0.2	㎜	0.9	m		65						
11	균열	0.1	㎜	0.6	m		66						
12	균열	0.1	㎜	0.6	m		67						
13	균열	0.1	㎜	0.6	m		68						
14	균열	0.1	㎜	0.6	m		69						
15	균열	0.1	㎜	0.6	m		70						
16	균열	0.1	㎜	0.3	m		71						
17	균열	0.1	㎜	0.3	m		72						
18	균열	0.2	㎜	0.6	m		73						
19	균열	0.2	㎜	0.9	m		74						
20	균열	0.2	㎜	0.9	m		75						
21	경계부 균열	0.3	㎜	1.0	m	신 규	76						
22	경계부 균열	0.2	㎜	1.0	m	신 규	77						
23	경계부 균열	0.2	㎜	1.0	m	신 규	78						
24	경계부 균열	0.2	㎜	1.0	m	신 규	79						
25	경계부 균열	0.2	㎜	1.0	m	신 규	80						
26	경계부 균열	0.2	㎜	1.0	m	신 규	81						
27	경계부 균열	0.2	㎜	1.0	m	신 규	82						
28	경계부 균열	0.2	㎜	1.0	m	신 규	83						
29	경계부 균열	0.2	㎜	1.0	m	신 규	84						
30	경계부 균열	0.2	㎜	1.0	m	신 규	85

31	경계부 균열	0.2	㎜	1.0	m	신 규	86						
32	경계부 균열	0.2	㎜	1.0	m	신 규	87						
33	경계부 균열	0.2	㎜	1.0	m	신 규	88						
34	경계부 균열	0.2	㎜	1.0	m	신 규	89						
35	경계부 균열	0.2	㎜	1.0	m	신 규	90						
36							91						
37							92						
38							93						
39							94						
40							95						
41							96						
42							97						
43							98						
44							99						
45							100						
46							101						
47							102						
48							103						
49							104						
50							105						
51							106						
52							107						
53							108						
54							109						
55							110
