외관조사망도 번호
U7_계룡터널_36(29k458~29k463)

호남고속선 계룡터널_36(29.458~29.463km, S36)

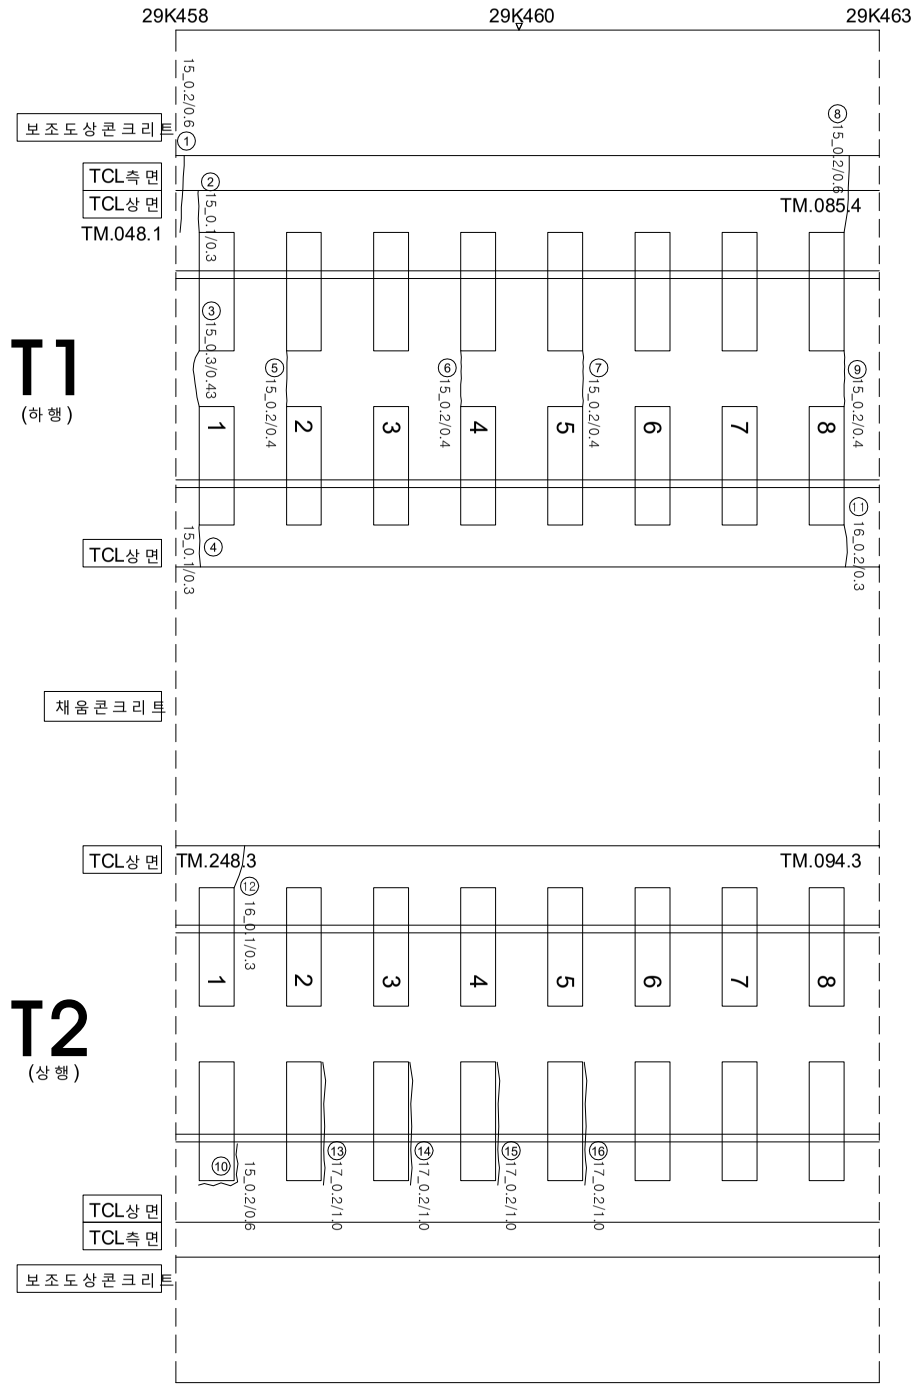
연번	손상	폭		연장		비고	연번	손상	폭		연장		비고
1	균열	0.2	㎜	0.6	m		56						
2	균열	0.1	㎜	0.3	m		57						
3	균열	0.3	㎜	0.43	m		58						
4	균열	0.1	㎜	0.3	m		59						
5	균열	0.2	㎜	0.4	m		60						
6	균열	0.2	㎜	0.4	m		61						
7	균열	0.2	㎜	0.4	m		62						
8	균열	0.2	㎜	0.6	m		63						
9	균열	0.2	㎜	0.4	m		64						
10	경계부 균열	0.2	㎜	0.6	m		65						
11	균열	0.2	㎜	0.3	m		66						
12	균열	0.1	㎜	0.3	m		67						
13	경계부 균열	0.2	㎜	1.0	m	신 규	68						
14	경계부 균열	0.2	㎜	1.0	m	신 규	69						
15	경계부 균열	0.2	㎜	1.0	m	신 규	70						
16	경계부 균열	0.2	㎜	1.0	m	신 규	71						
17							72						
18							73						
19							74						
20							75						
21							76						
22							77						
23							78						
24							79						
25							80						
26							81						
27							82						
28							83						
29							84						
30							85						
31							86						
32							87						
33							88						
34							89						
35							90						
36							91						
37							92						
38							93						
39							94						
40							95						
41							96

42							97						
43							98						
44							99						
45							100						
46							101						
47							102						
48							103						
49							104						
50							105						
51							106						
52							107						
53							108						
54							109						
55							110
