외관조사망도 번호
U7_계룡터널_37(29k463~29k473)

호남고속선 계룡터널_37(29.463~29.473km, S37)

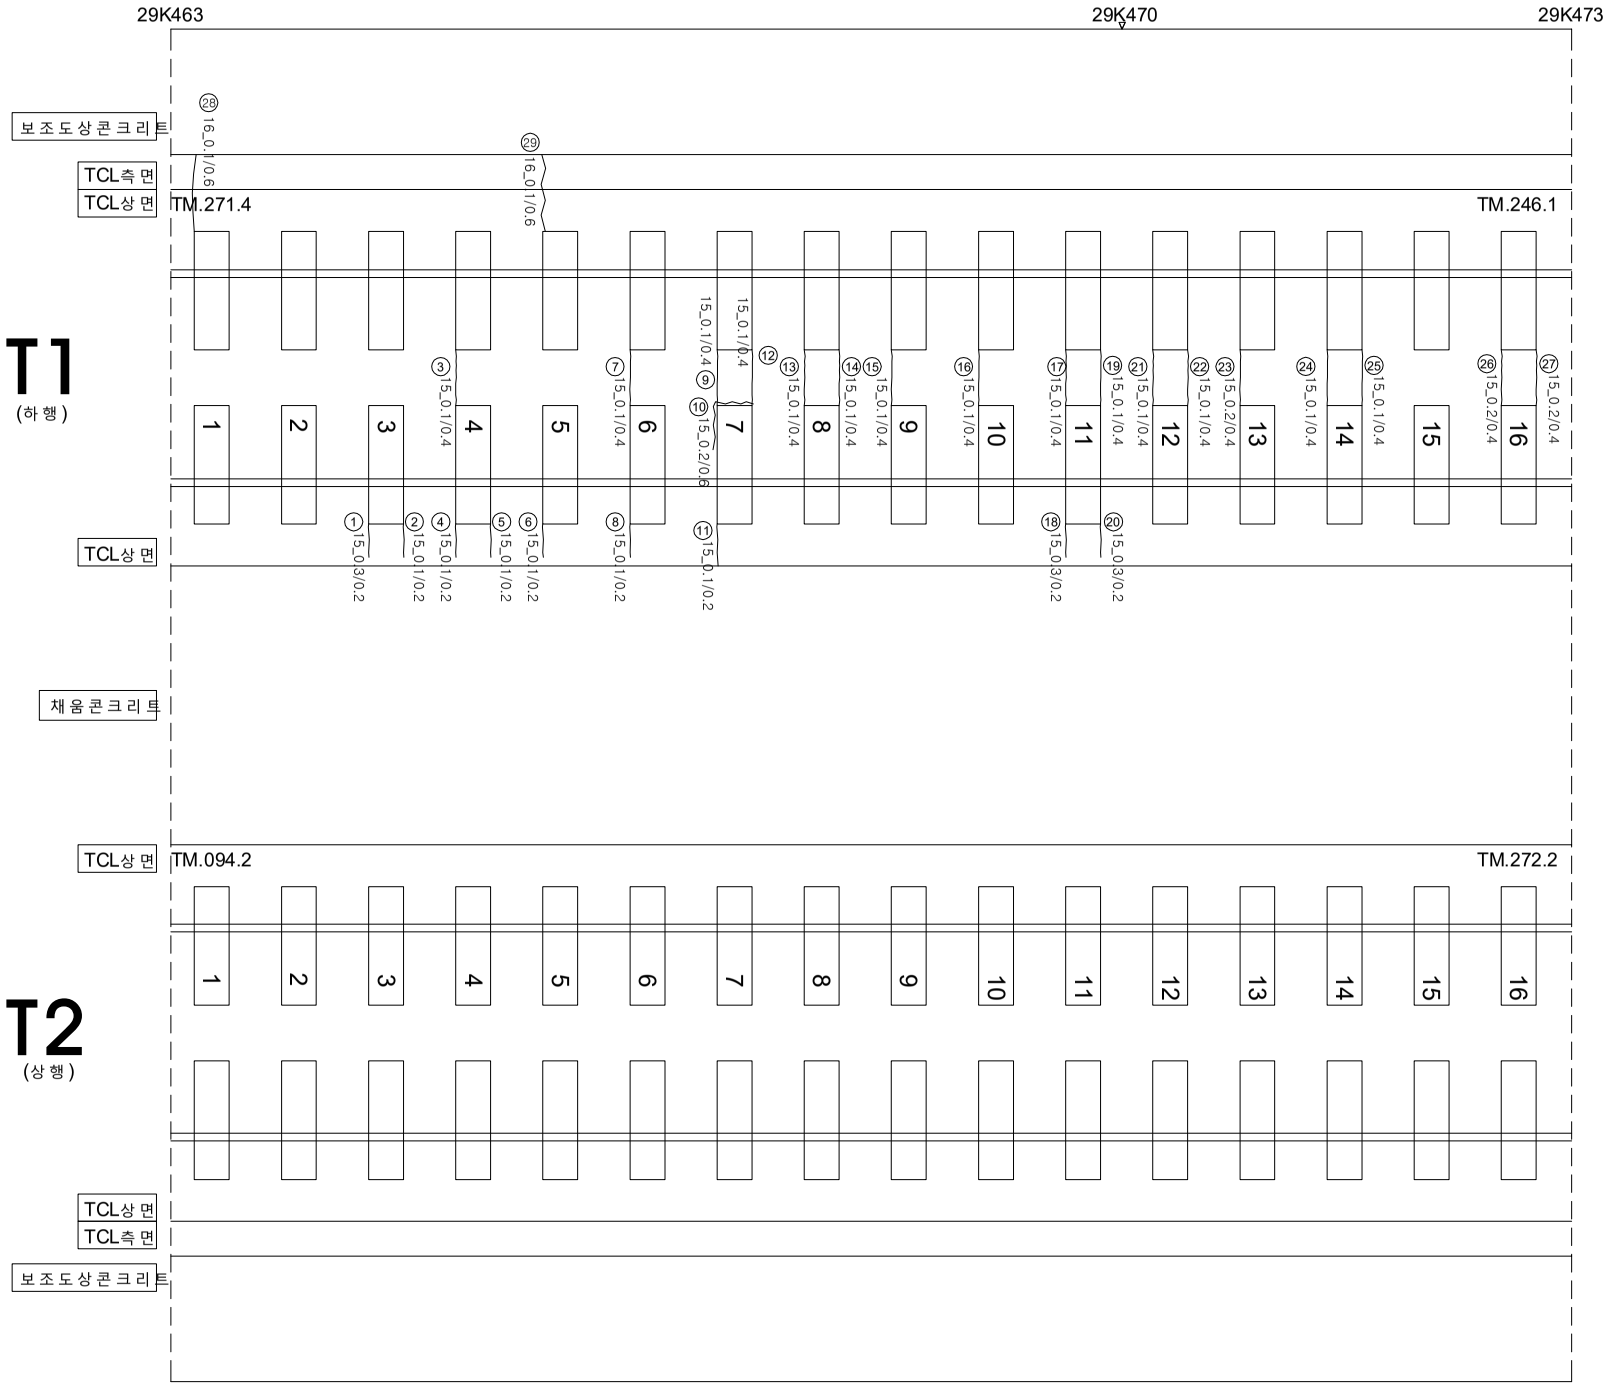
연번	손상	폭		연장		비고	연번	손상	폭		연장		비고
1	균열	0.3	㎜	0.2	m		56						
2	균열	0.1	㎜	0.2	m		57						
3	균열	0.1	㎜	0.4	m		58						
4	균열	0.1	㎜	0.2	m		59						
5	균열	0.1	㎜	0.2	m		60						
6	균열	0.1	㎜	0.2	m		61						
7	균열	0.1	㎜	0.4	m		62						
8	균열	0.1	㎜	0.2	m		63						
9	균열	0.1	㎜	0.4	m		64						
10	균열	0.2	㎜	0.6	m		65						
11	균열	0.1	㎜	0.2	m		66						
12	균열	0.1	㎜	0.4	m		67						
13	균열	0.1	㎜	0.4	m		68						
14	균열	0.1	㎜	0.4	m		69						
15	균열	0.1	㎜	0.4	m		70						
16	균열	0.1	㎜	0.4	m		71						
17	균열	0.1	㎜	0.4	m		72						
18	균열	0.3	㎜	0.2	m		73						
19	균열	0.1	㎜	0.4	m		74						
20	균열	0.3	㎜	0.2	m		75						
21	균열	0.1	㎜	0.4	m		76						
22	균열	0.1	㎜	0.4	m		77						
23	균열	0.2	㎜	0.4	m		78						
24	균열	0.1	㎜	0.4	m		79						
25	균열	0.1	㎜	0.4	m		80						
26	균열	0.2	㎜	0.4	m		81						
27	균열	0.2	㎜	0.4	m		82						
28	균열	0.1	㎜	0.6	m		83						
29	균열	0.1	㎜	0.6	m		84						
30							85						
31							86						
32							87						
33							88						
34							89						
35							90
