외관조사망도 번호
U7_계룡터널_39(29k478~29k488)

호남고속선 계룡터널_39(29.478~29.488km, S39)

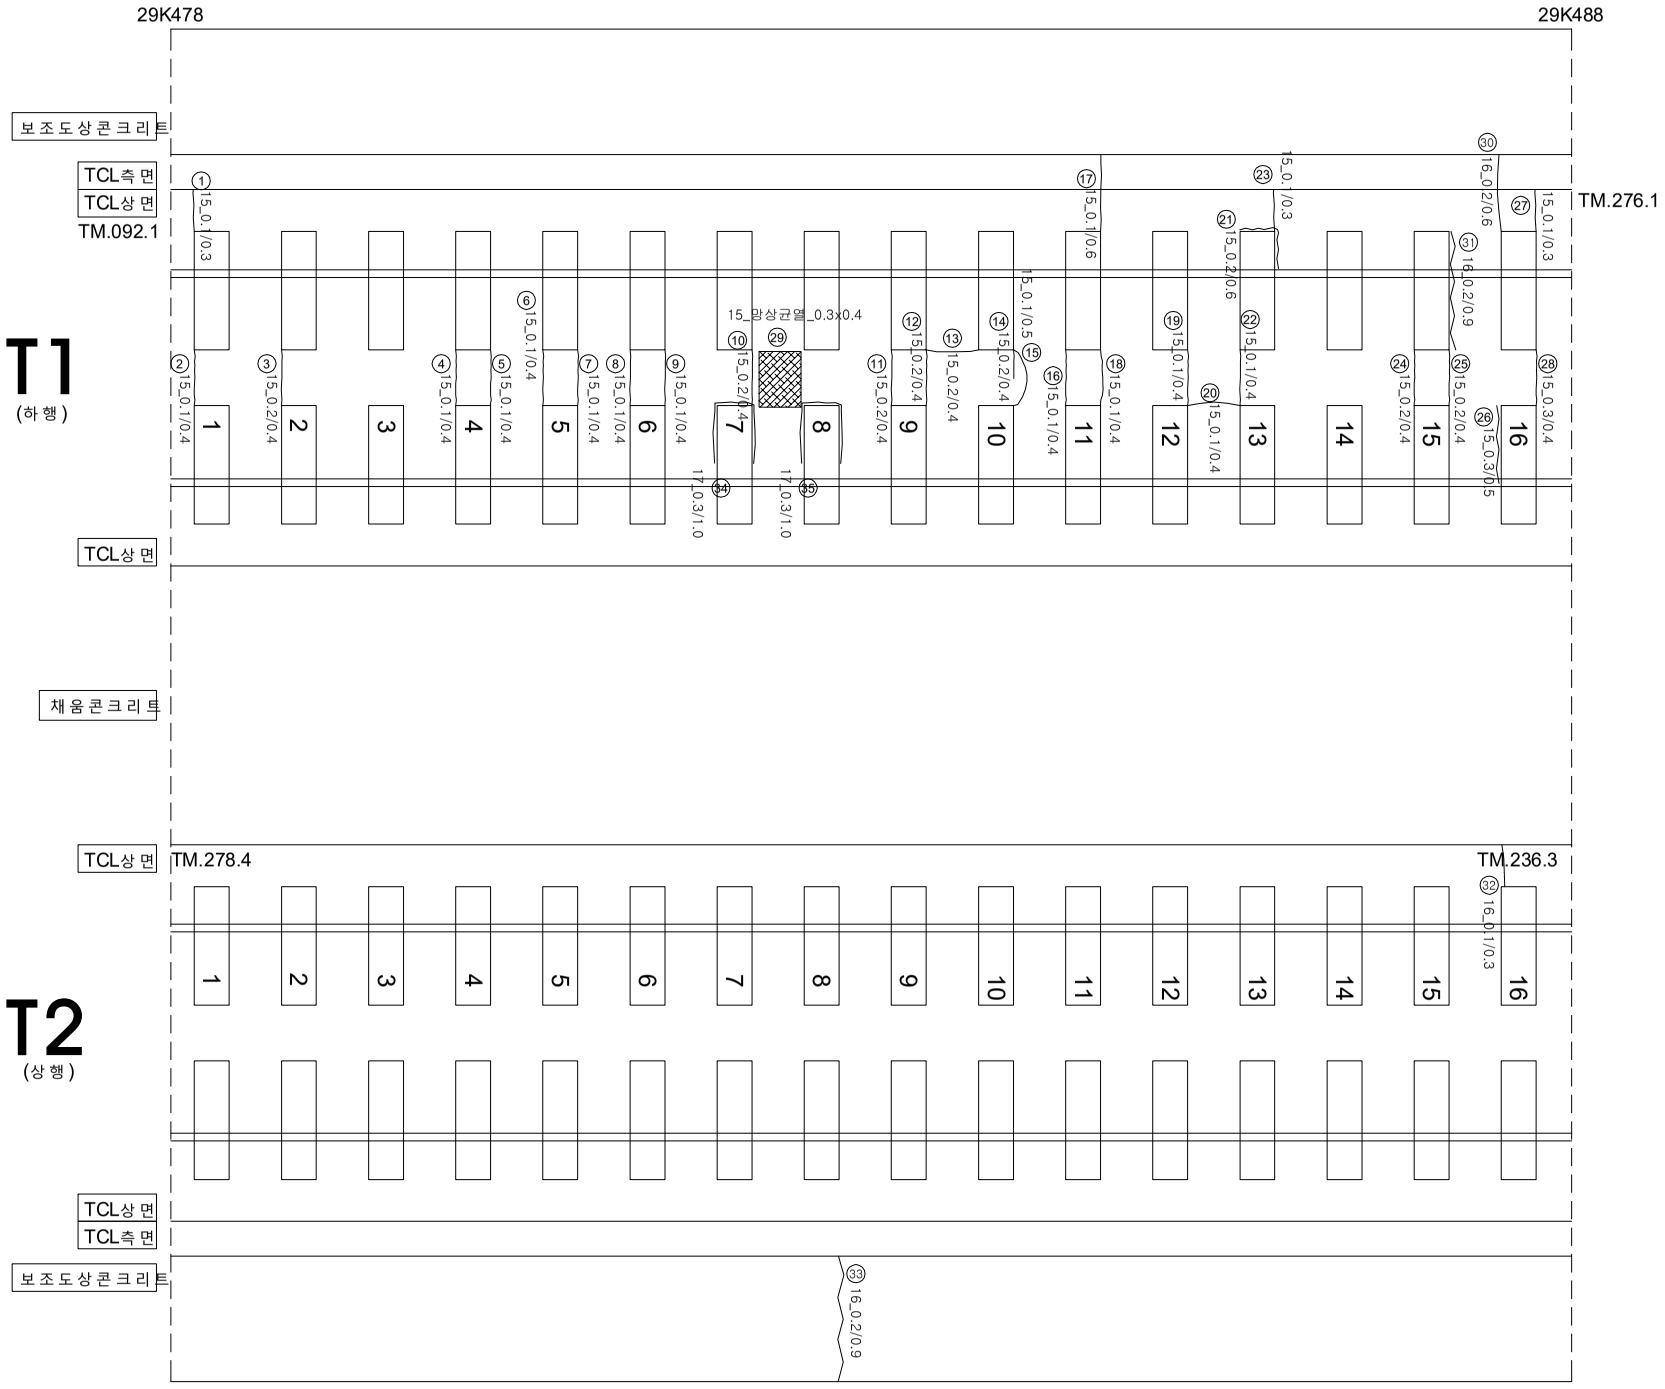
연번	손상	폭		연장		비고	연번	손상	폭		연장		비고
1	균열	0.1	㎜	0.3	m		56						
2	균열	0.1	㎜	0.4	m		57						
3	균열	0.2	㎜	0.4	m		58						
4	균열	0.1	㎜	0.4	m		59						
5	균열	0.1	㎜	0.4	m		60						
6	균열	0.1	㎜	0.4	m		61						
7	균열	0.1	㎜	0.4	m		62						
8	균열	0.1	㎜	0.4	m		63						
9	균열	0.1	㎜	0.4	m		64						
10	균열	0.2	㎜	0.4	m		65						
11	균열	0.2	㎜	0.4	m		66						
12	균열	0.2	㎜	0.4	m		67						
13	균열	0.2	㎜	0.4	m		68						
14	균열	0.2	㎜	0.4	m		69						
15	균열	0.1	㎜	0.5	m		70						
16	균열	0.1	㎜	0.4	m		71						
17	균열	0.1	㎜	0.6	m		72						
18	균열	0.1	㎜	0.4	m		73						
19	균열	0.1	㎜	0.4	m		74						
20	균열	0.1	㎜	0.4	m		75						
21	경계부 균열	0.2	㎜	0.6	m		76						
22	균열	0.1	㎜	0.4	m		77						
23	균열	0.1	㎜	0.3	m		78						
24	균열	0.2	㎜	0.4	m		79						
25	균열	0.2	㎜	0.4	m		80						
26	경계부 균열	0.3	㎜	0.5	m		81						
27	균열	0.1	㎜	0.3	m		82						
28	균열	0.3	㎜	0.4	m		83						
29	망상균열	0.3	m	0.4	m		84						
30	균열	0.2	㎜	0.6	m		85						
31	경계부 균열	0.2	㎜	0.9	m		86						
32	균열	0.1	㎜	0.3	m		87						
33	균열	0.2	㎜	0.9	m		88

34	경계부 균열	0.3	㎜	1.0	m	신 규	89						
35	경계부 균열	0.3	㎜	1.0	m	신 규	90						
36							91						
37							92						
38							93						
39							94						
40							95						
41							96						
42							97						
43							98						
44							99						
45							100						
46							101						
47							102						
48							103						
49							104						
50							105						
51							106						
52							107						
53							108						
54							109						
55							110
