호남고속선 계룡터널_44(29.528~29.538km, S44)

외관조사망도 번호
U7_계룡터널_44(29k528~29k538)

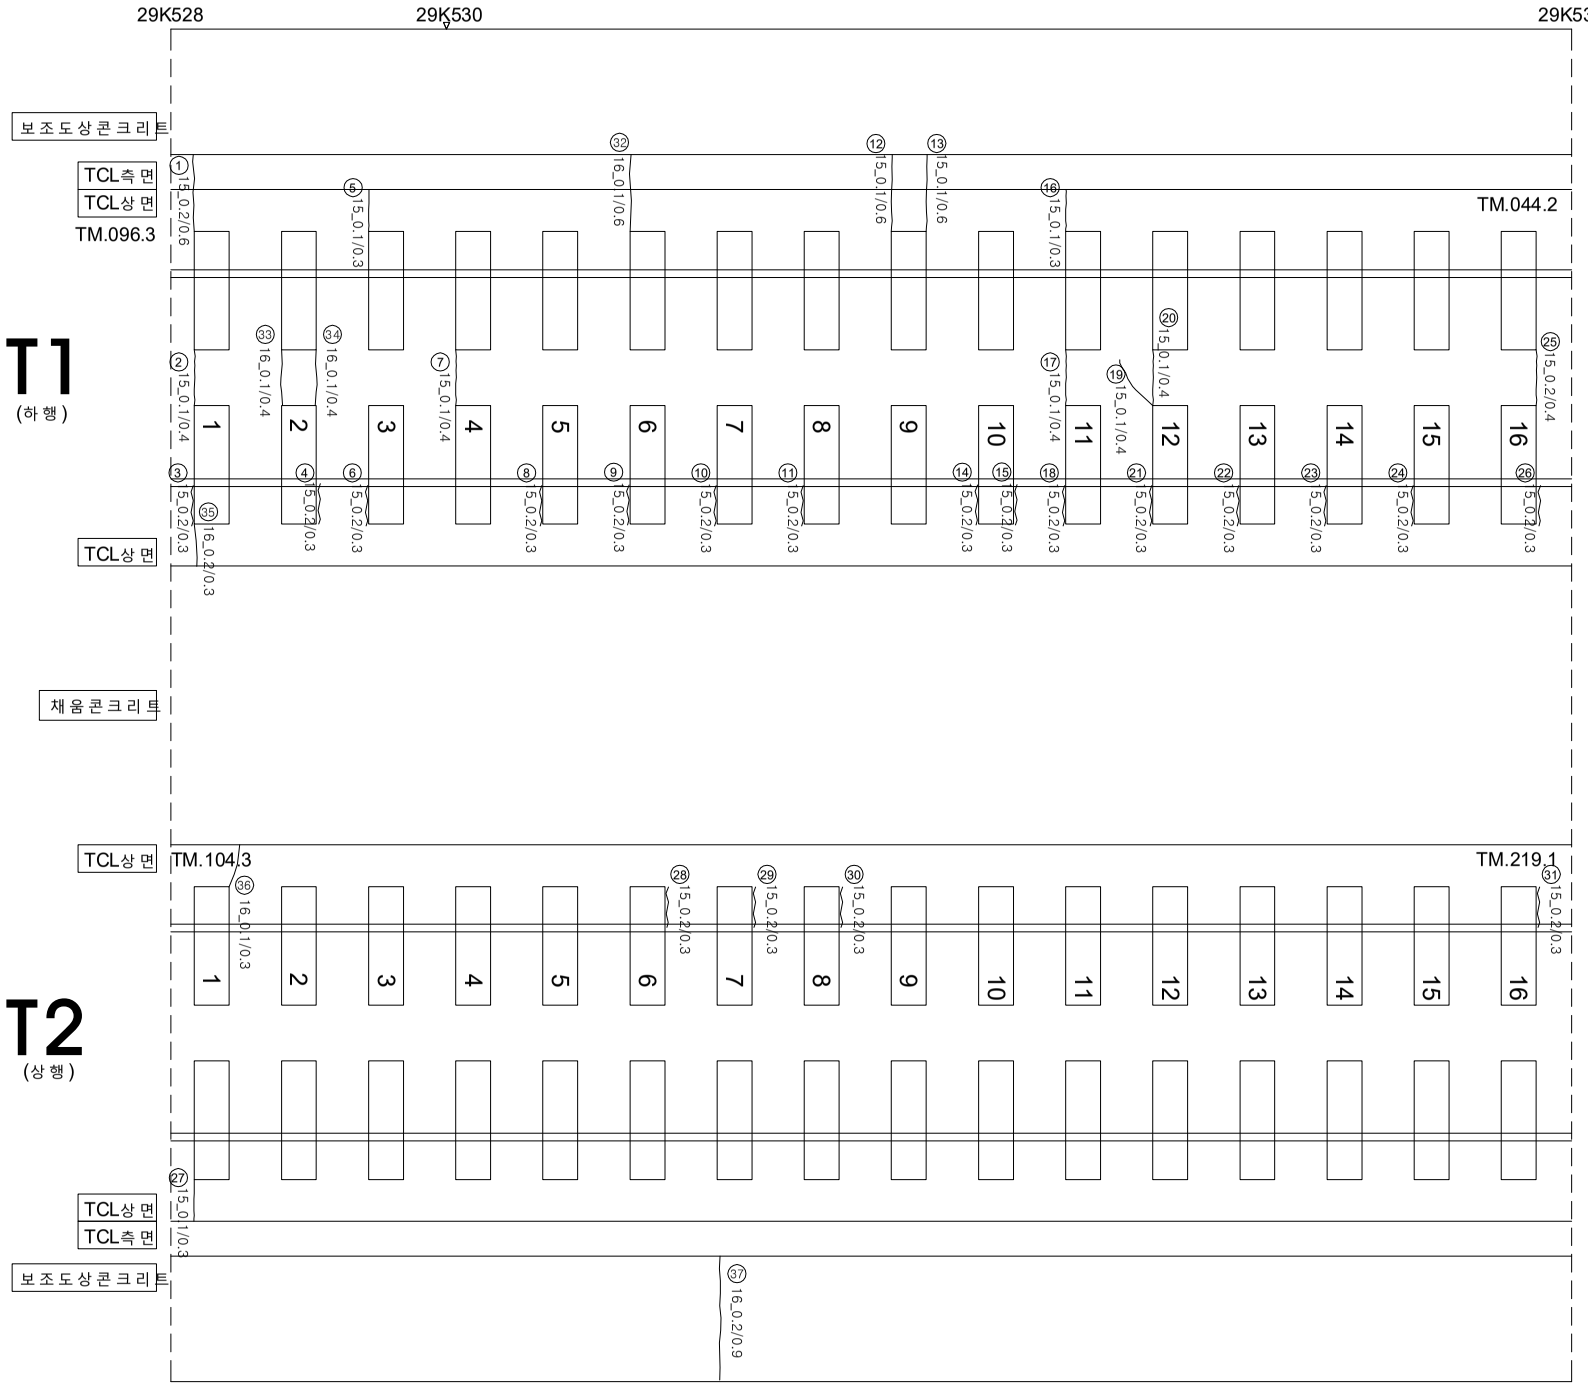
연번	손상	폭		연장		비고	연번	손상	폭		연장		비고
1	균열	0.2	㎜	0.6	m		56						
2	균열	0.1	㎜	0.4	m		57						
3	균열	0.2	㎜	0.3	m		58						
4	균열	0.2	㎜	0.3	m		59						
5	균열	0.1	㎜	0.3	m		60						
6	균열	0.2	㎜	0.3	m		61						
7	균열	0.1	㎜	0.4	m		62						
8	균열	0.2	㎜	0.3	m		63						
9	균열	0.2	㎜	0.3	m		64						
10	균열	0.2	㎜	0.3	m		65						
11	균열	0.2	㎜	0.3	m		66						
12	균열(변경)	0.1	㎜	0.6	m		67						
13	균열	0.1	㎜	0.6	m		68						
14	균열	0.2	㎜	0.3	m		69						
15	균열	0.2	㎜	0.3	m		70						
16	균열	0.1	㎜	0.3	m		71						
17	균열	0.1	㎜	0.4	m		72						
18	균열	0.2	㎜	0.3	m		73						
19	균열	0.1	㎜	0.4	m		74						
20	균열	0.1	㎜	0.4	m		75						
21	균열	0.2	㎜	0.3	m		76						
22	균열	0.2	㎜	0.3	m		77						
23	균열	0.2	㎜	0.3	m		78						
24	균열	0.2	㎜	0.3	m		79						
25	균열	0.2	㎜	0.4	m		80						
26	균열	0.2	㎜	0.3	m		81						
27	균열	0.1	㎜	0.3	m		82						
28	균열	0.2	㎜	0.3	m		83						
29	균열	0.2	㎜	0.3	m		84						
30	균열	0.2	㎜	0.3	m		85						
31	균열	0.2	㎜	0.3	m		86						
32	균열	0.1	㎜	0.6	m		87						
33	균열	0.1	㎜	0.4	m		88

34	균열	0.1	㎜	0.4	m		89						
35	균열	0.2	㎜	0.3	m		90						
36	균열	0.1	㎜	0.3	m		91						
37	균열	0.2	㎜	0.9	m		92						
38							93						
39							94						
40							95						
41							96						
42							97						
43							98						
44							99						
45							100						
46							101						
47							102						
48							103						
49							104						
50							105						
51							106						
52							107						
53							108						
54							109						
55							110
