외관조사망도 번호
U7_계룡터널_6(29k158~29k168)

호남고속선 계룡터널_6(29.158~29.168km, S6)

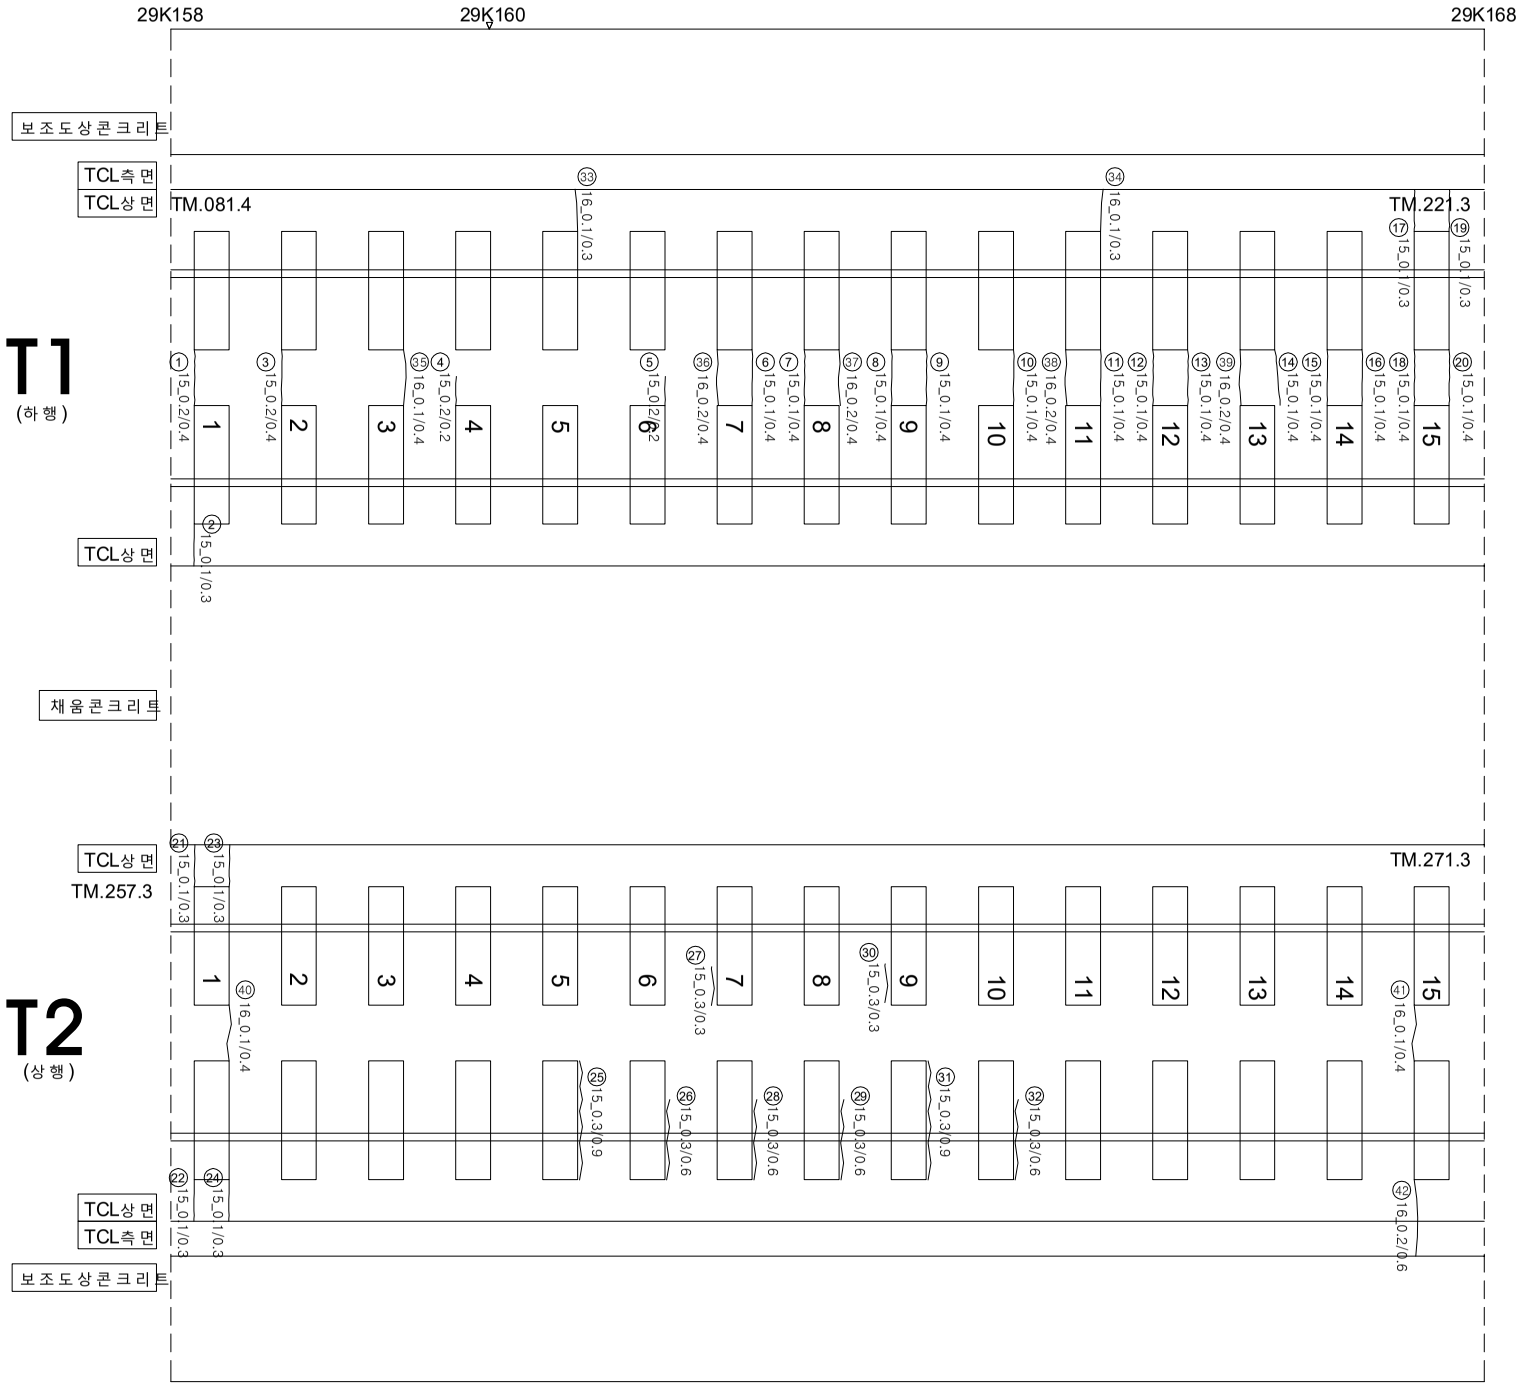
연번	손상	폭		연장		비고	연번	손상	폭		연장		비고
1	균열	0.2	㎜	0.4	m		56						
2	균열	0.1	㎜	0.3	m		57						
3	균열	0.2	㎜	0.4	m		58						
4	균열	0.2	㎜	0.2	m		59						
5	균열	0.2	㎜	0.2	m		60						
6	균열	0.1	㎜	0.4	m		61						
7	균열	0.1	㎜	0.4	m		62						
8	균열	0.1	㎜	0.4	m		63						
9	균열	0.1	㎜	0.4	m		64						
10	균열	0.1	㎜	0.4	m		65						
11	균열	0.1	㎜	0.4	m		66						
12	균열	0.1	㎜	0.4	m		67						
13	균열	0.1	㎜	0.4	m		68						
14	균열	0.1	㎜	0.4	m		69						
15	균열	0.1	㎜	0.4	m		70						
16	균열	0.1	㎜	0.4	m		71						
17	균열	0.1	㎜	0.3	m		72						
18	균열	0.1	㎜	0.4	m		73						
19	균열	0.1	㎜	0.3	m		74						
20	균열	0.1	㎜	0.4	m		75						
21	균열	0.1	㎜	0.3	m		76						
22	균열	0.1	㎜	0.3	m		77						
23	균열	0.1	㎜	0.3	m		78						
24	균열	0.1	㎜	0.3	m		79						
25	경계부균열	0.3	㎜	0.9	m		80						
26	경계부균열	0.3	㎜	0.6	m		81						
27	경계부균열	0.3	㎜	0.3	m		82						
28	경계부균열	0.3	㎜	0.6	m		83						
29	경계부균열	0.3	㎜	0.6	m		84						
30	경계부균열	0.3	㎜	0.3	m		85						
31	경계부균열	0.3	㎜	0.9	m		86						
32	균열	0.3	㎜	0.6	m		87

33	균열	0.1	㎜	0.3	m		88						
34	균열	0.1	㎜	0.3	m		89						
35	균열	0.1	㎜	0.4	m		90						
36	균열	0.2	㎜	0.4	m		91						
37	균열	0.2	㎜	0.4	m		92						
38	균열	0.2	㎜	0.4	m		93						
39	균열	0.2	㎜	0.4	m		94						
40	균열	0.1	㎜	0.4	m		95						
41	균열	0.1	㎜	0.4	m		96						
42	균열	0.2	㎜	0.6	m		97						
43							98						
44							99						
45							100						
46							101						
47							102						
48							103						
49							104						
50							105						
51							106						
52							107						
53							108						
54							109						
55							110
