외관조사망도 번호
U7_계룡터널_52(29k608~29k618)

호남고속선 계룡터널_52(29.608~29.618km, S52)

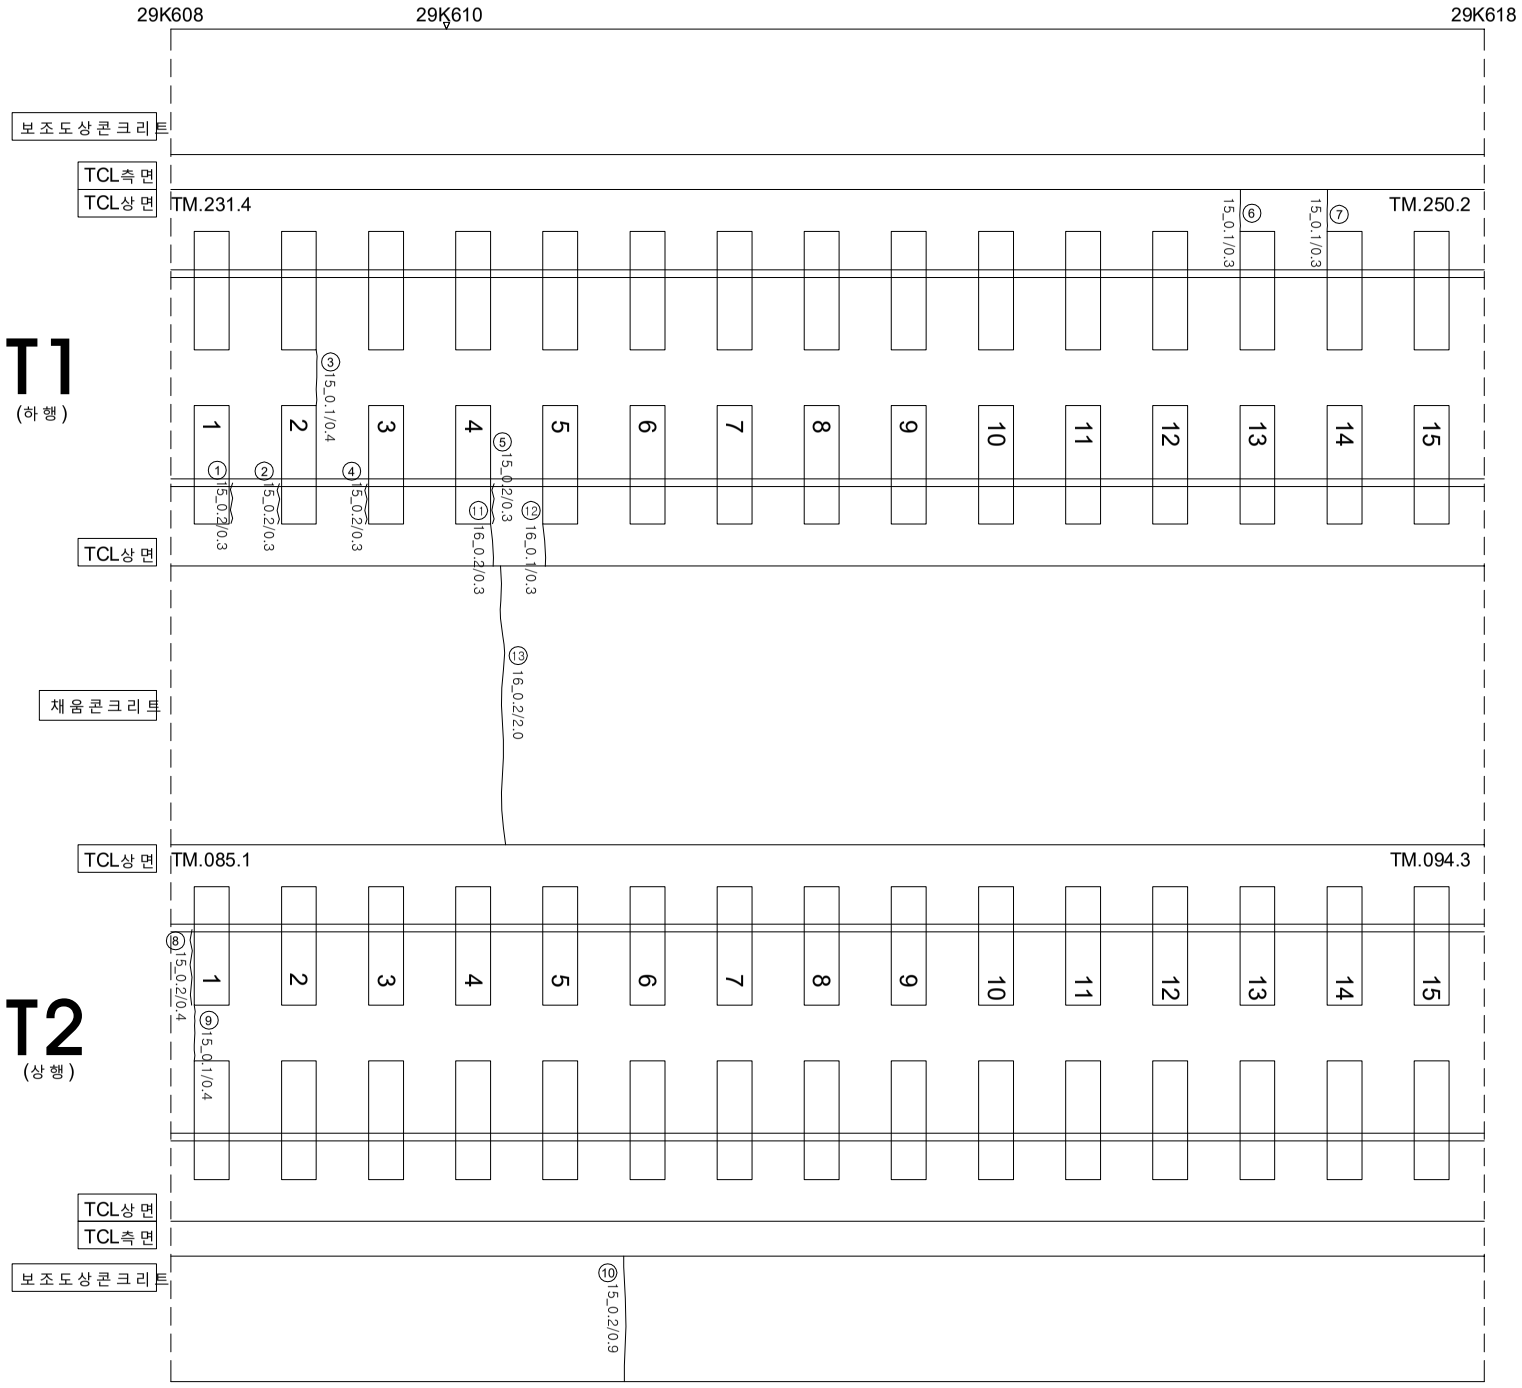
연번	손상	폭		연장		비고	연번	손상	폭		연장		비고
1	경계부균열	0.2	㎜	0.3	m		56						
2	경계부균열	0.2	㎜	0.3	m		57						
3	균열	0.1	㎜	0.4	m		58						
4	경계부균열	0.2	㎜	0.3	m		59						
5	경계부균열	0.2	㎜	0.3	m		60						
6	균열	0.1	㎜	0.3	m		61						
7	균열	0.1	㎜	0.3	m		62						
8	경계부균열	0.2	㎜	0.4	m		63						
9	균열	0.1	㎜	0.4	m		64						
10	균열	0.2	㎜	0.9	m		65						
11	균열	0.2	㎜	0.3	m		66						
12	균열	0.1	㎜	0.3	m		67						
13	균열	0.2	㎜	2.0	m		68						
14							69						
15							70						
16							71						
17							72						
18							73						
19							74						
20							75						
21							76						
22							77						
23							78						
24							79						
25							80						
26							81						
27							82						
28							83						
29							84						
30							85						
31							86						
32							87						
33							88						
34							89						
35							90						
36							91						
37							92						
38							93						
39							94						
40							95						
41							96						
42							97						
43							98						
44							99

45							100						
46							101						
47							102						
48							103						
49							104						
50							105						
51							106						
52							107						
53							108						
54							109						
55							110
