외관조사망도 번호
U7_계룡터널_53(29k618~29k628)

호남고속선 계룡터널_53(29.618~29.628km, S53)

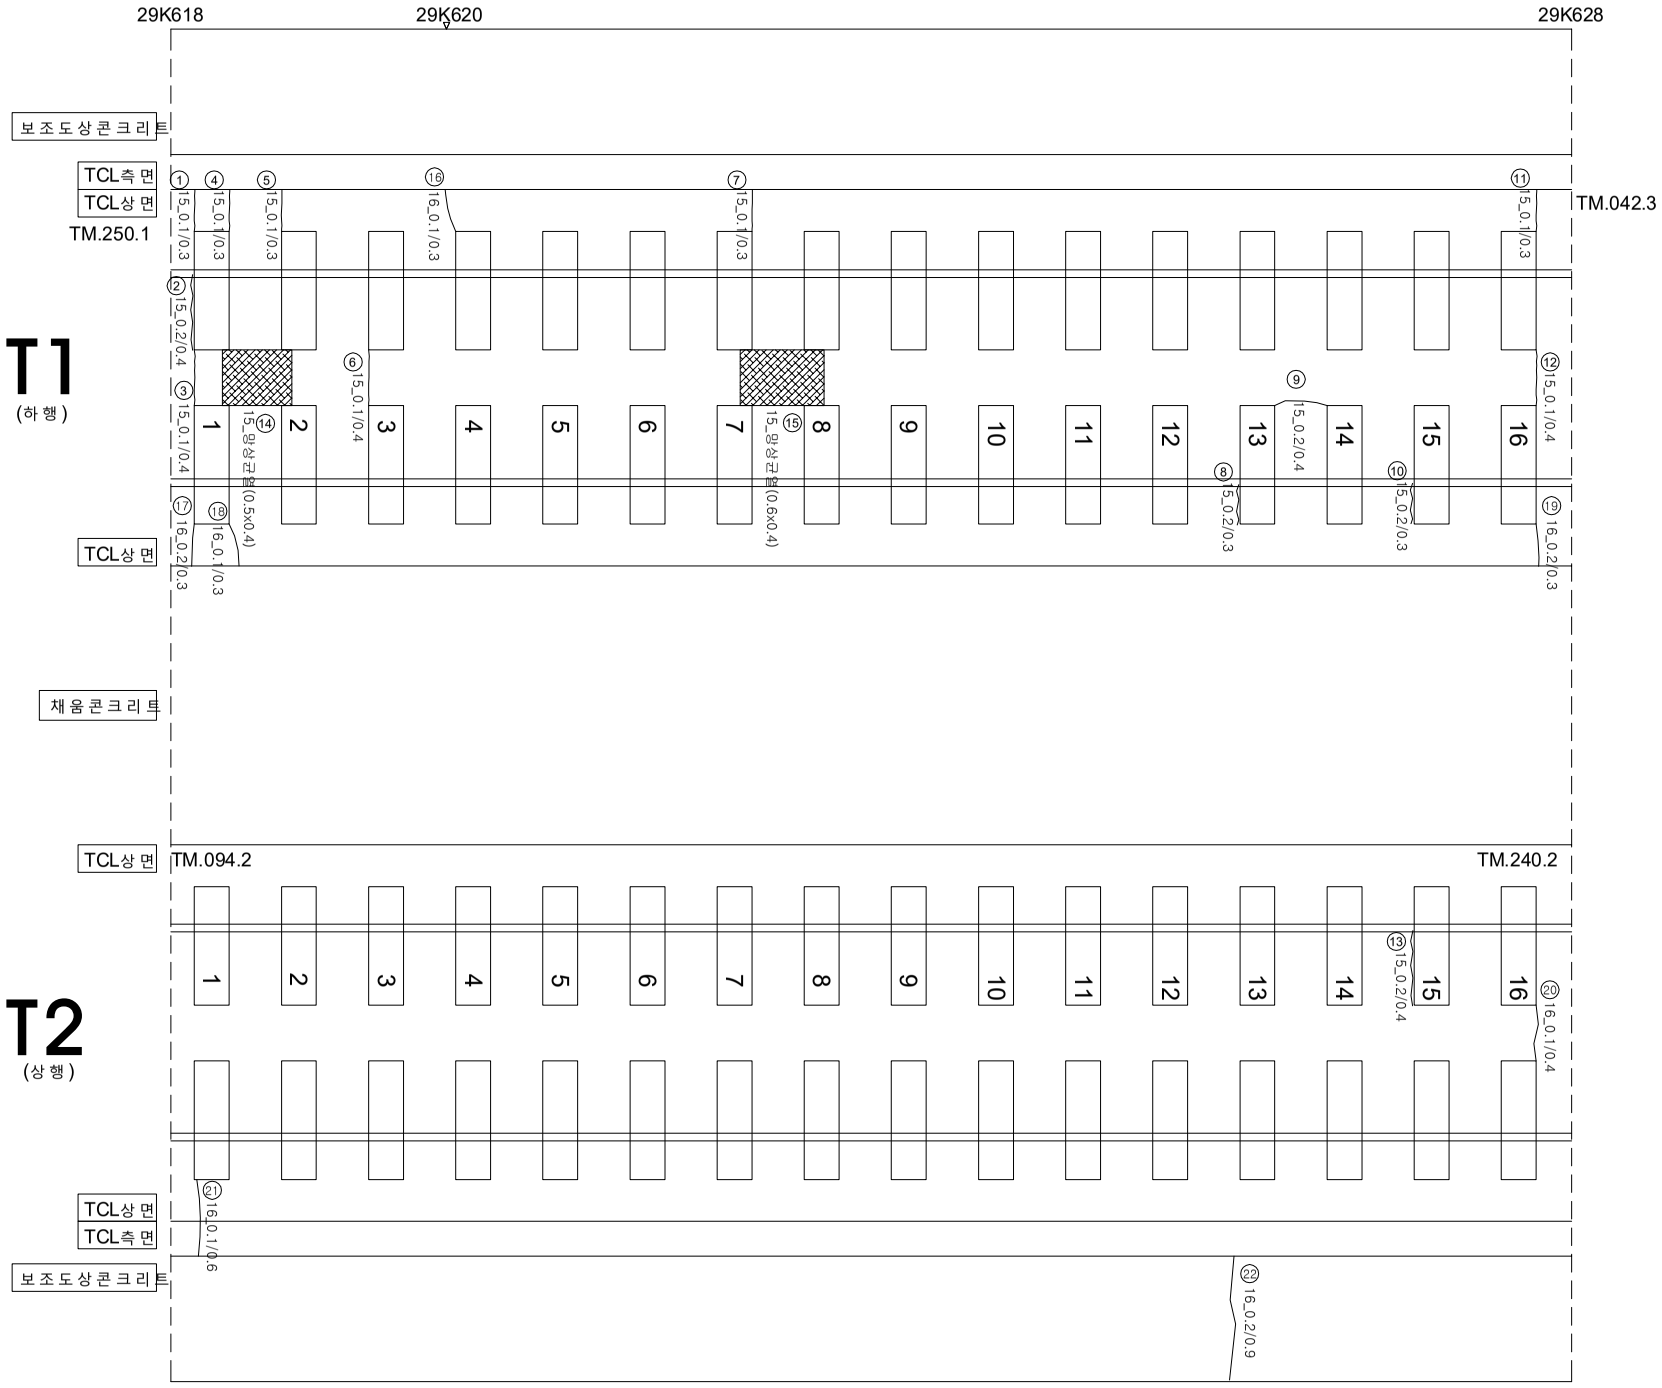
연번	손상	폭		연장		비고	연번	손상	폭		연장		비고
1	균열	0.1	㎜	0.3	m		56						
2	경계부균열	0.2	㎜	0.4	m		57						
3	균열	0.1	㎜	0.4	m		58						
4	균열	0.1	㎜	0.3	m		59						
5	균열	0.1	㎜	0.3	m		60						
6	균열	0.1	㎜	0.4	m		61						
7	균열	0.1	㎜	0.3	m		62						
8	경계부균열	0.2	㎜	0.3	m		63						
9	균열	0.2	㎜	0.4	m		64						
10	경계부균열	0.2	㎜	0.3	m		65						
11	균열	0.1	㎜	0.3	m		66						
12	균열	0.1	㎜	0.4	m		67						
13	경계부균열	0.2	㎜	0.4	m		68						
14	망상균열	0.4	m	0.5	m		69						
15	망상균열	0.5	m	0.6	m		70						
16	균열	0.1	㎜	0.3	m		71						
17	균열	0.2	㎜	0.3	m		72						
18	균열	0.1	㎜	0.3	m		73						
19	균열	0.2	㎜	0.3	m		74						
20	균열	0.1	㎜	0.4	m		75						
21	균열	0.1	㎜	0.6	m		76						
22	균열	0.2	㎜	0.9	m		77						
23							78						
24							79						
25							80						
26							81						
27							82						
28							83						
29							84						
30							85						
31							86						
32							87						
33							88						
34							89						
35							90						
36							91						
37							92						
38							93

39							94						
40							95						
41							96						
42							97						
43							98						
44							99						
45							100						
46							101						
47							102						
48							103						
49							104						
50							105						
51							106						
52							107						
53							108						
54							109						
55							110
