외관조사망도 번호
U7_계룡터널_63(29k718~29k728)

호남고속선 계룡터널_63(29k718~29k728km, S63)

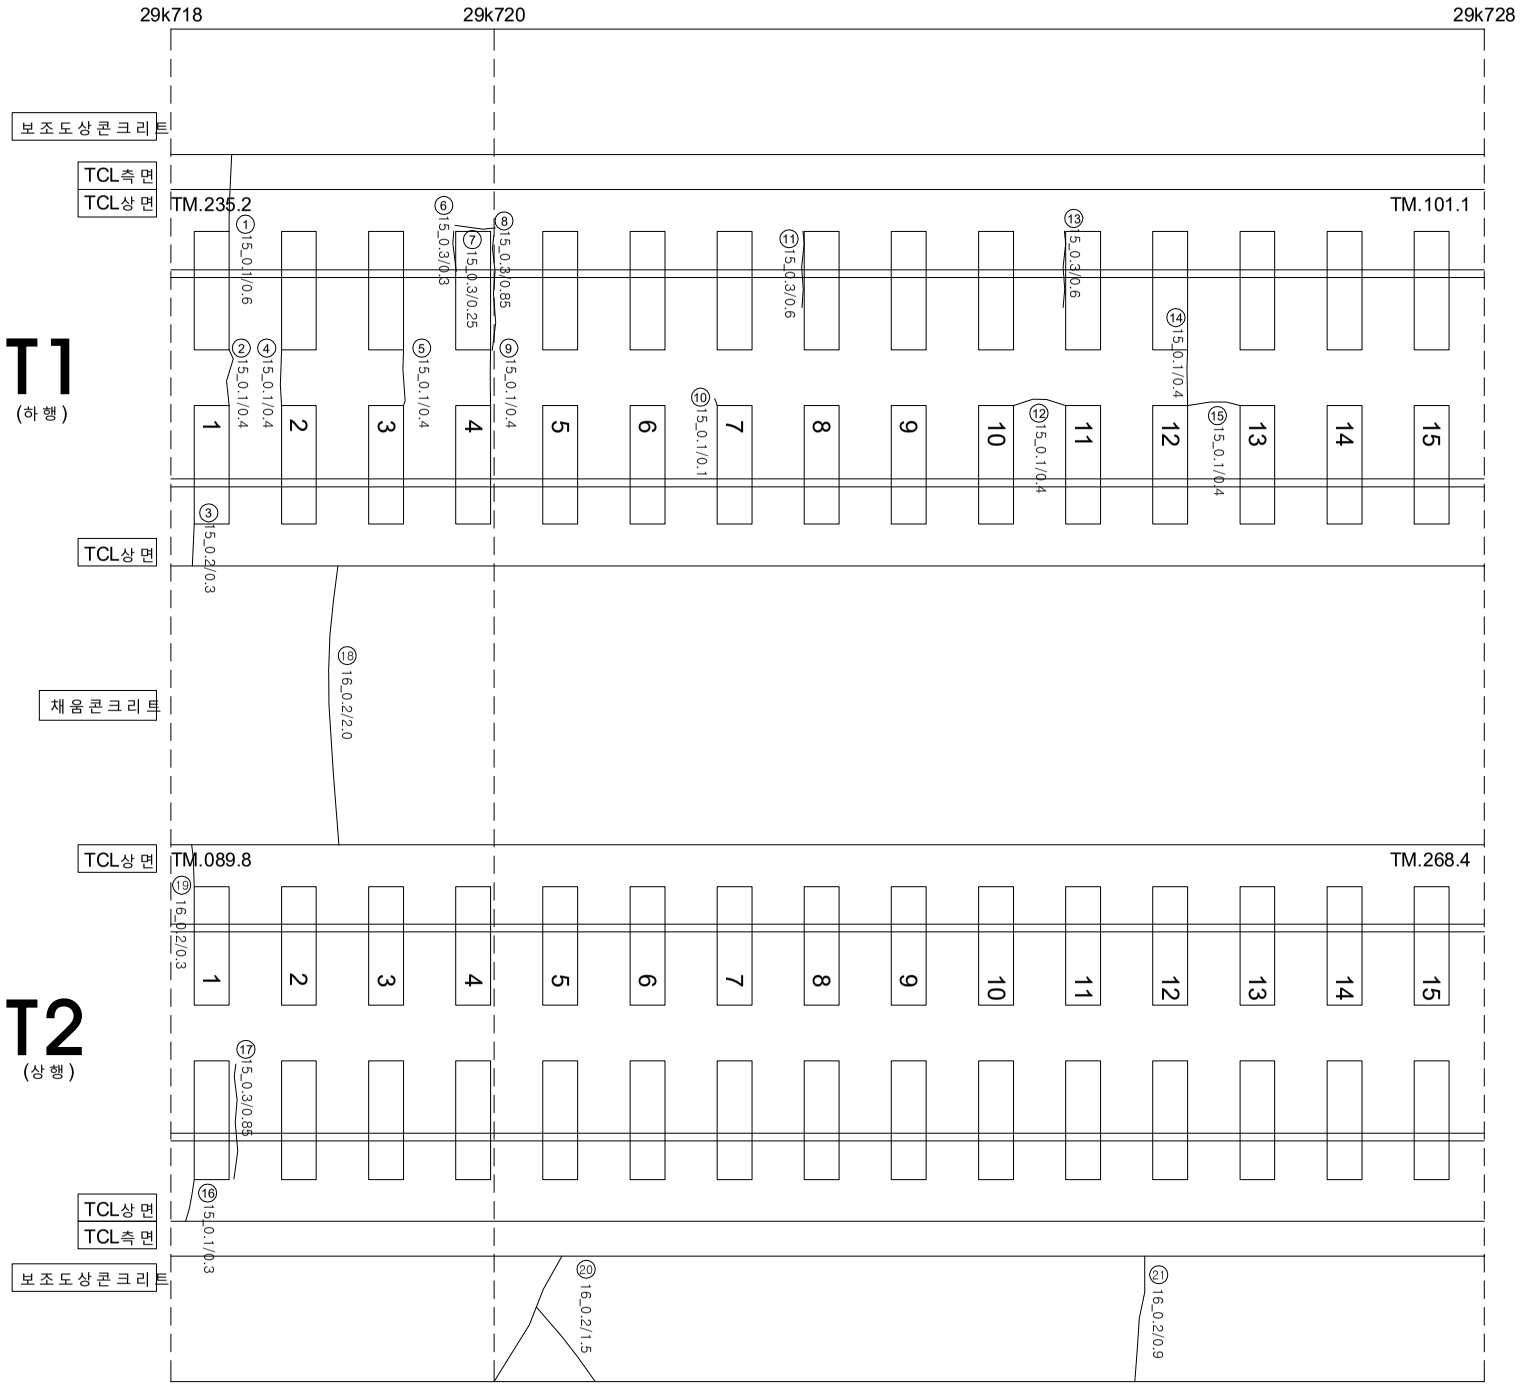
연번	손상	폭		연장		비고	연번	손상	폭		연장		비고
1	균열	0.1	㎜	0.6	m		56						
2	균열	0.1	㎜	0.4	m		57						
3	균열	0.2	㎜	0.3	m		58						
4	균열	0.1	㎜	0.4	m		59						
5	균열	0.1	㎜	0.4	m		60						
6	경계부 균열	0.3	㎜	0.3	m		61						
7	경계부 균열	0.3	㎜	0.25	m		62						
8	경계부 균열	0.3	㎜	0.85	m		63						
9	균열	0.1	㎜	0.4	m		64						
10	균열	0.1	㎜	0.1	m		65						
11	경계부 균열	0.3	㎜	0.6	m		66						
12	균열	0.1	㎜	0.4	m		67						
13	경계부 균열	0.3	㎜	0.6	m		68						
14	균열	0.1	㎜	0.4	m		69						
15	균열	0.1	㎜	0.4	m		70						
16	균열	0.1	㎜	0.3	m		71						
17	경계부 균열	0.3	㎜	0.85	m		72						
18	균열	0.2	㎜	2.0	m		73						
19	균열	0.2	㎜	0.3	m		74						
20	균열	0.2	㎜	1.5	m		75						
21	균열	0.2	㎜	0.9	m		76						
22							77						
23							78						
24							79						
25							80						
26							81						
27							82						
28							83						
29							84						
30							85						
31							86						
32							87						
33							88						
34							89						
35							90						
36							91						
37							92						
38							93

39							94						
40							95						
41							96						
42							97						
43							98						
44							99						
45							100						
46							101						
47							102						
48							103						
49							104						
50							105						
51							106						
52							107						
53							108						
54							109						
55							110
