외관조사망도 번호
U7_계룡터널_68(29k768~29k778)

호남고속선 계룡터널_68(29k768~29k778km, S68)

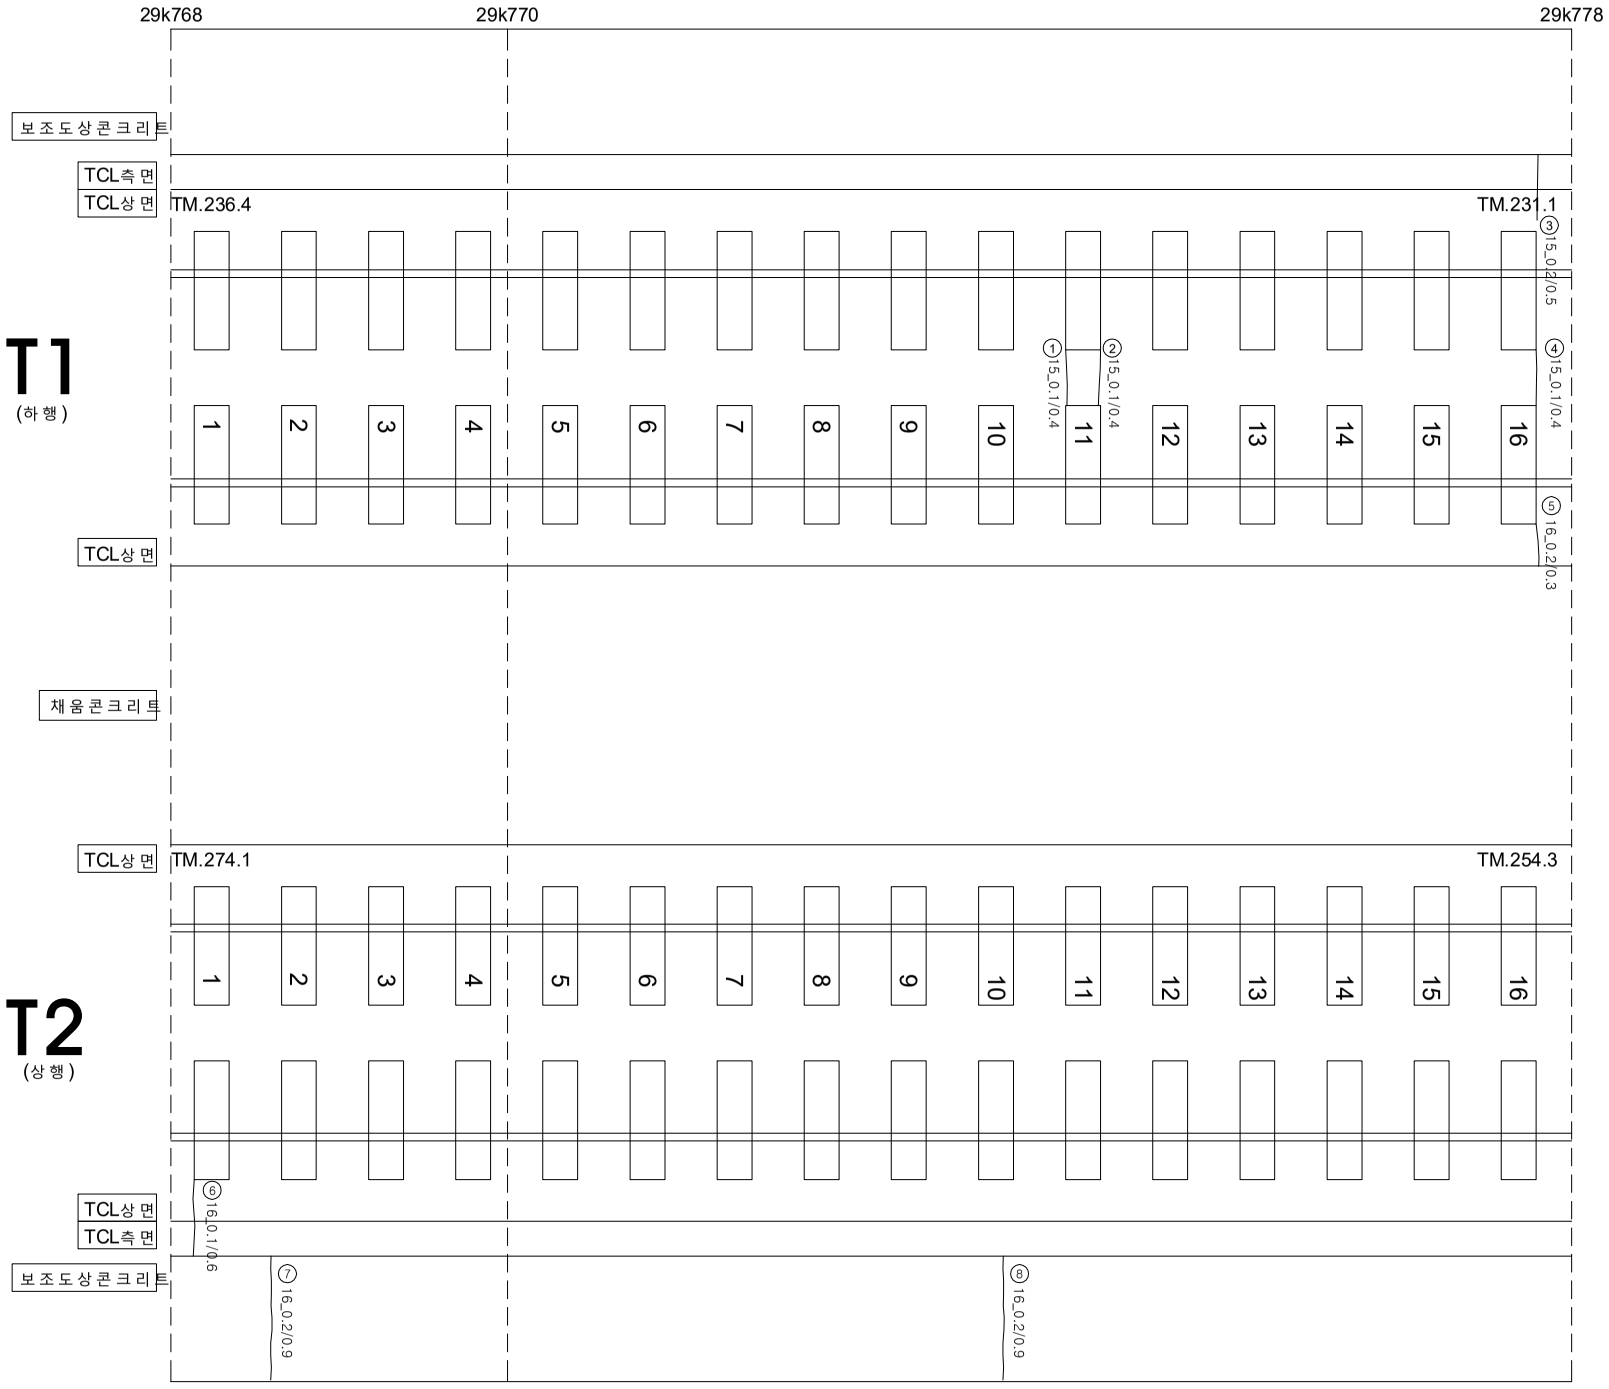
연번	손상	폭		연장		비고	연번	손상	폭		연장		비고
1	균열	0.1	㎜	0.4	m		56						
2	균열	0.1	㎜	0.4	m		57						
3	균열	0.2	㎜	0.5	m		58						
4	균열	0.1	㎜	0.4	m		59						
5	균열	0.2	㎜	0.3	m		60						
6	균열	0.1	㎜	0.6	m		61						
7	균열	0.2	㎜	0.9	m		62						
8	균열	0.2	㎜	0.9	m		63						
9							64						
10							65						
11							66						
12							67						
13							68						
14							69						
15							70						
16							71						
17							72						
18							73						
19							74						
20							75						
21							76						
22							77						
23							78						
24							79						
25							80						
26							81						
27							82						
28							83						
29							84						
30							85						
31							86						
32							87						
33							88						
34							89						
35							90						
36							91						
37							92						
38							93						
39							94						
40							95						
41							96						
42							97						
43							98						
44							99						
45							100						
46							101						
47							102

48							103						
49							104						
50							105						
51							106						
52							107						
53							108						
54							109						
55							110
