호남고속선 계룡터널_70(29k788~29k798km, S70)

외관조사망도 번호
U7_계룡터널_70(29k788~29k798)

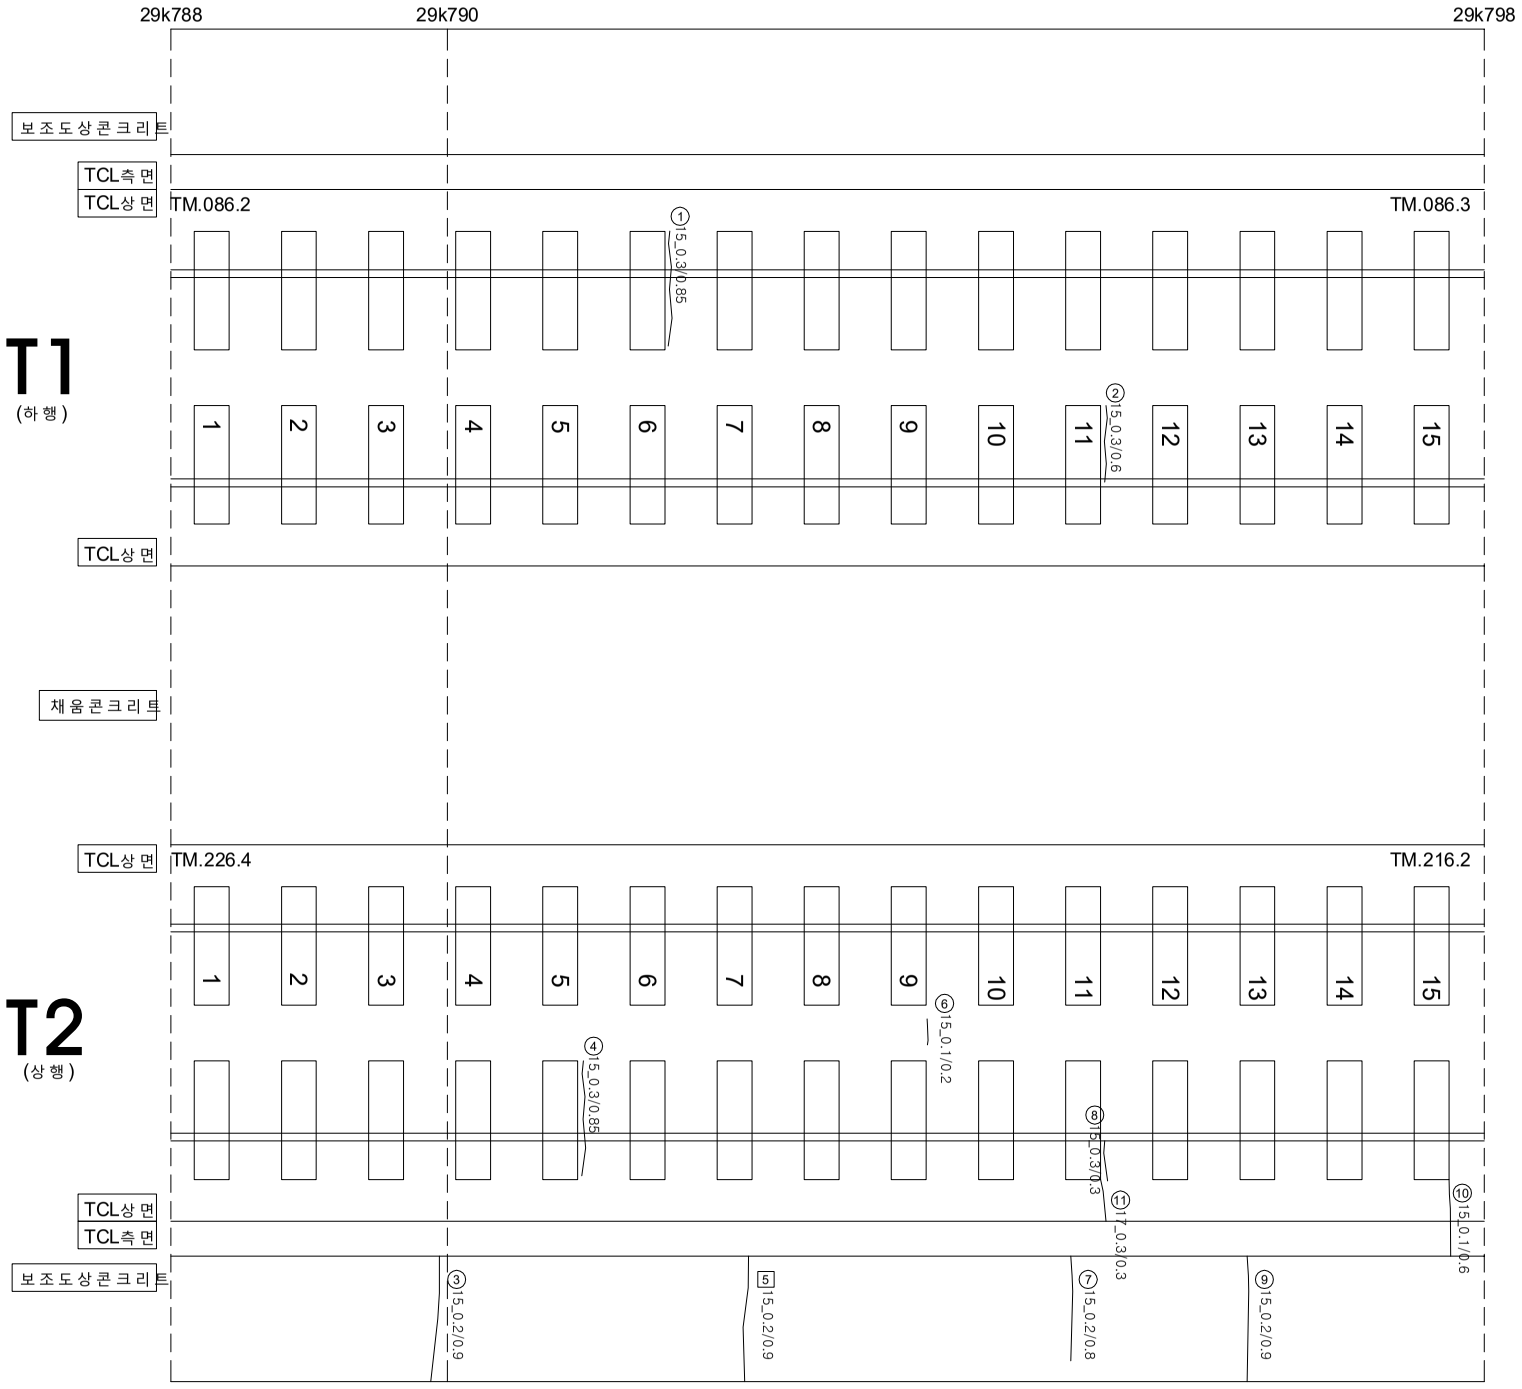
연번	손상	폭		연장		비고	연번	손상	폭		연장		비고
1	경계부균열	0.3	㎜	0.85	m		56						
2	경계부균열	0.3	㎜	0.6	m		57						
3	균열	0.2	㎜	0.9	m		58						
4	경계부균열	0.3	㎜	0.85	m		59						
5	균열	0.2	㎜	0.9	m	2017년도 보수	60						
6	균열	0.1	㎜	0.2	m		61						
7	균열	0.3	㎜	0.3	m		62						
8	경계부균열	0.2	㎜	0.8	m		63						
9	균열	0.2	㎜	0.9	m		64						
10	균열	0.1	㎜	0.6	m		65						
11	균열	0.3	㎜	0.3	m	신규	66						
12							67						
13							68						
14							69						
15							70						
16							71						
17							72						
18							73						
19							74						
20							75						
21							76						
22							77						
23							78						
24							79						
25							80						
26							81						
27							82						
28							83						
29							84						
30							85						
31							86						
32							87						
33							88						
34							89						
35							90						
36							91						
37							92						
38							93						
39							94						
40							95						
41							96						
42							97						
43							98						
44							99
