외관조사망도 번호
U7_계룡터널_8(29k178~29k188)

호남고속선 계룡터널_8(29.178~29.188km, S8)

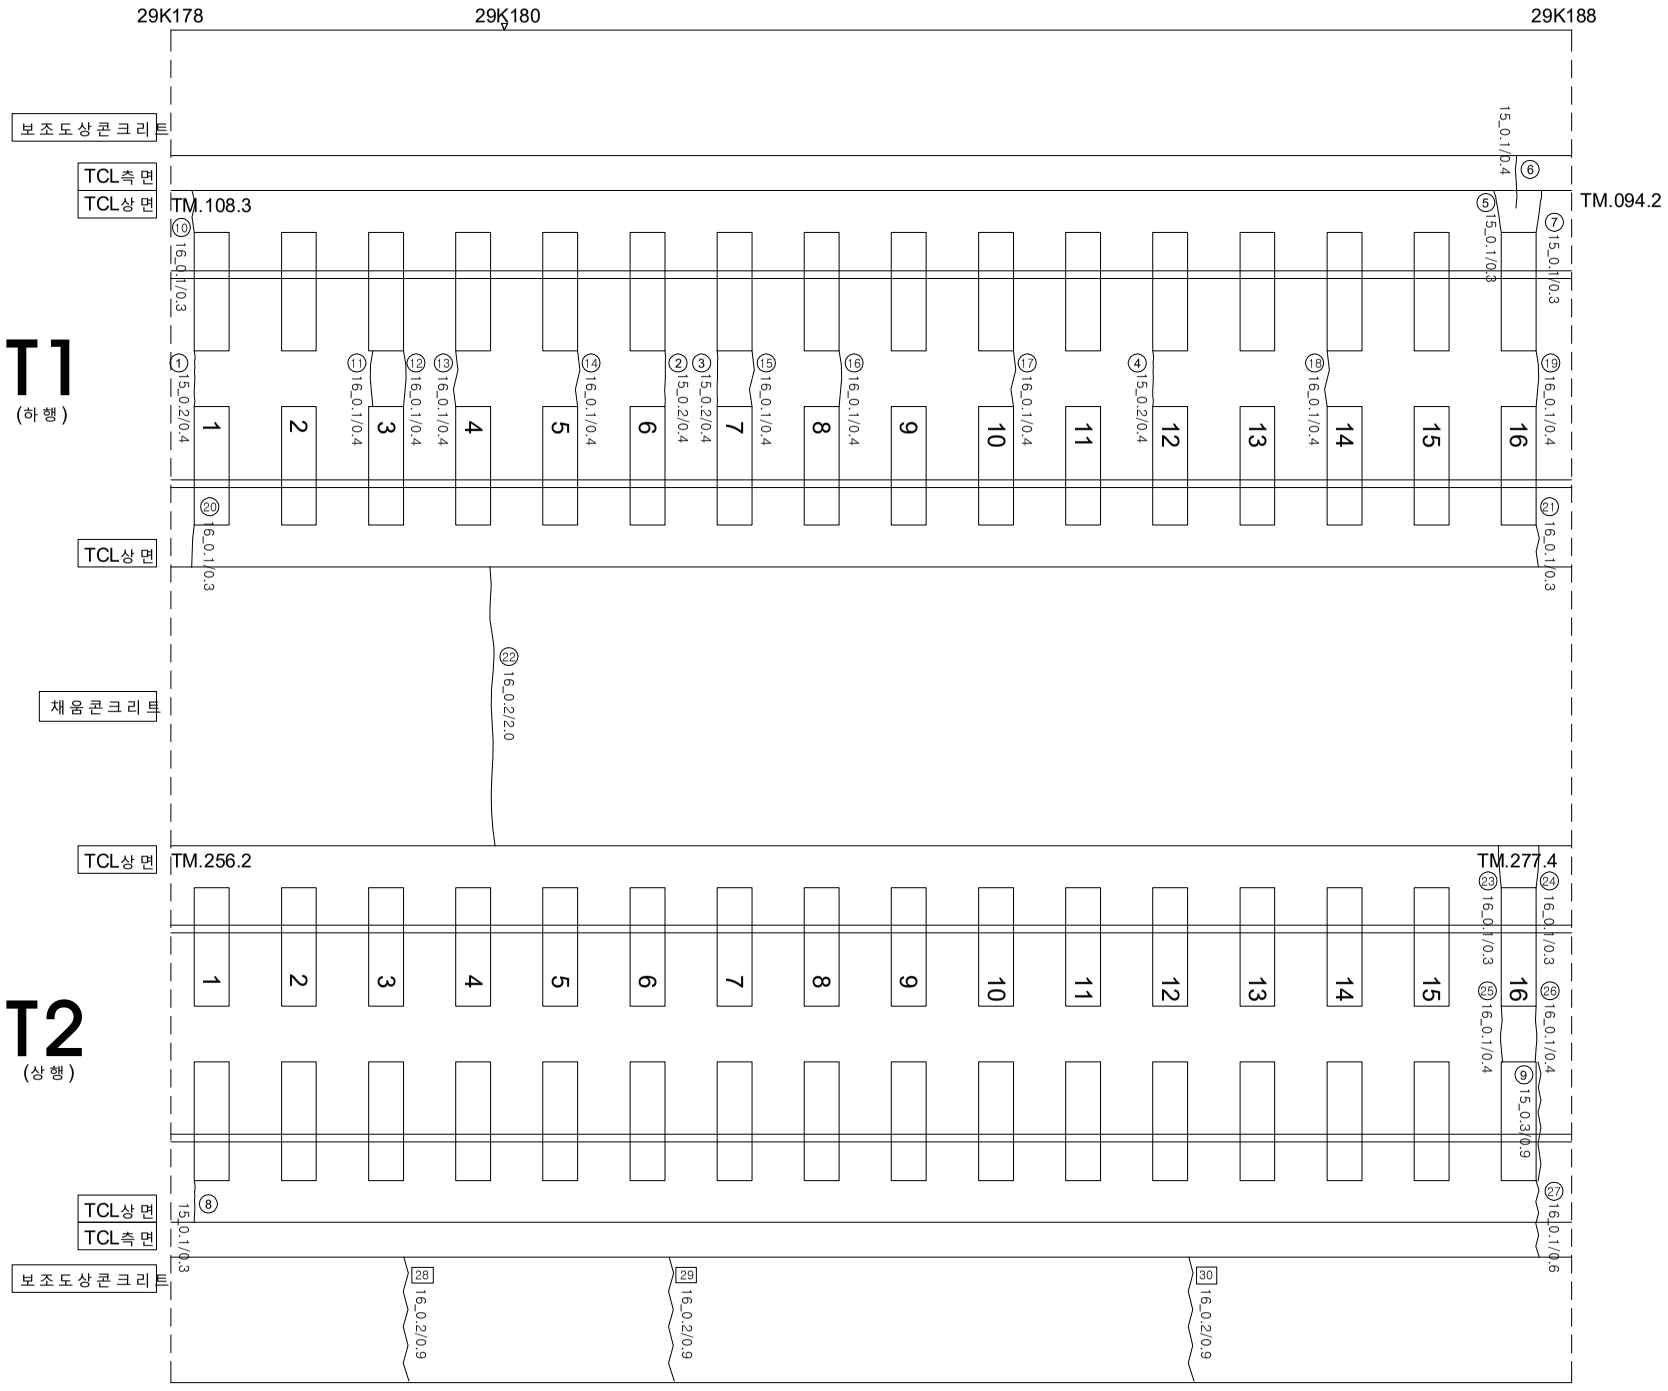
연번	손상	폭		연장		비고	연번	손상	폭		연장		비고
1	균열	0.2	㎜	0.4	m		56						
2	균열	0.2	㎜	0.4	m		57						
3	균열	0.2	㎜	0.4	m		58						
4	균열	0.2	㎜	0.4	m		59						
5	균열	0.1	㎜	0.3	m		60						
6	균열	0.1	㎜	0.4	m		61						
7	균열	0.1	㎜	0.3	m		62						
8	균열	0.1	㎜	0.3	m		63						
9	경계부균열	0.3	㎜	0.9	m		64						
10	균열	0.1	㎜	0.3	m		65						
11	균열	0.1	㎜	0.4	m		66						
12	균열	0.1	㎜	0.4	m		67						
13	균열	0.1	㎜	0.4	m		68						
14	균열	0.1	㎜	0.4	m		69						
15	균열	0.1	㎜	0.4	m		70						
16	균열	0.1	㎜	0.4	m		71						
17	균열	0.1	㎜	0.4	m		72						
18	균열	0.1	㎜	0.4	m		73						
19	균열	0.1	㎜	0.4	m		74						
20	균열	0.1	㎜	0.3	m		75						
21	균열	0.1	㎜	0.3	m		76						
22	균열	0.2	㎜	2.0	m		77						
23	균열	0.1	㎜	0.3	m		78						
24	균열	0.1	㎜	0.3	m		79						
25	균열	0.1	㎜	0.4	m		80						
26	균열	0.1	㎜	0.4	m		81						
27	균열	0.1	㎜	0.6	m		82						
28	균열	0.2	㎜	0.9	m	2017년도보수	83						
29	균열	0.2	㎜	0.9	m	2017년도보수	84						
30	균열	0.2	㎜	0.9	m	2017년도보수	85						
31							86						
32							87						
33							88
