외관조사망도 번호
U7_계룡터널_72(29k808~29k818)

호남고속선 계룡터널_72(29.808~29.818km, S72)

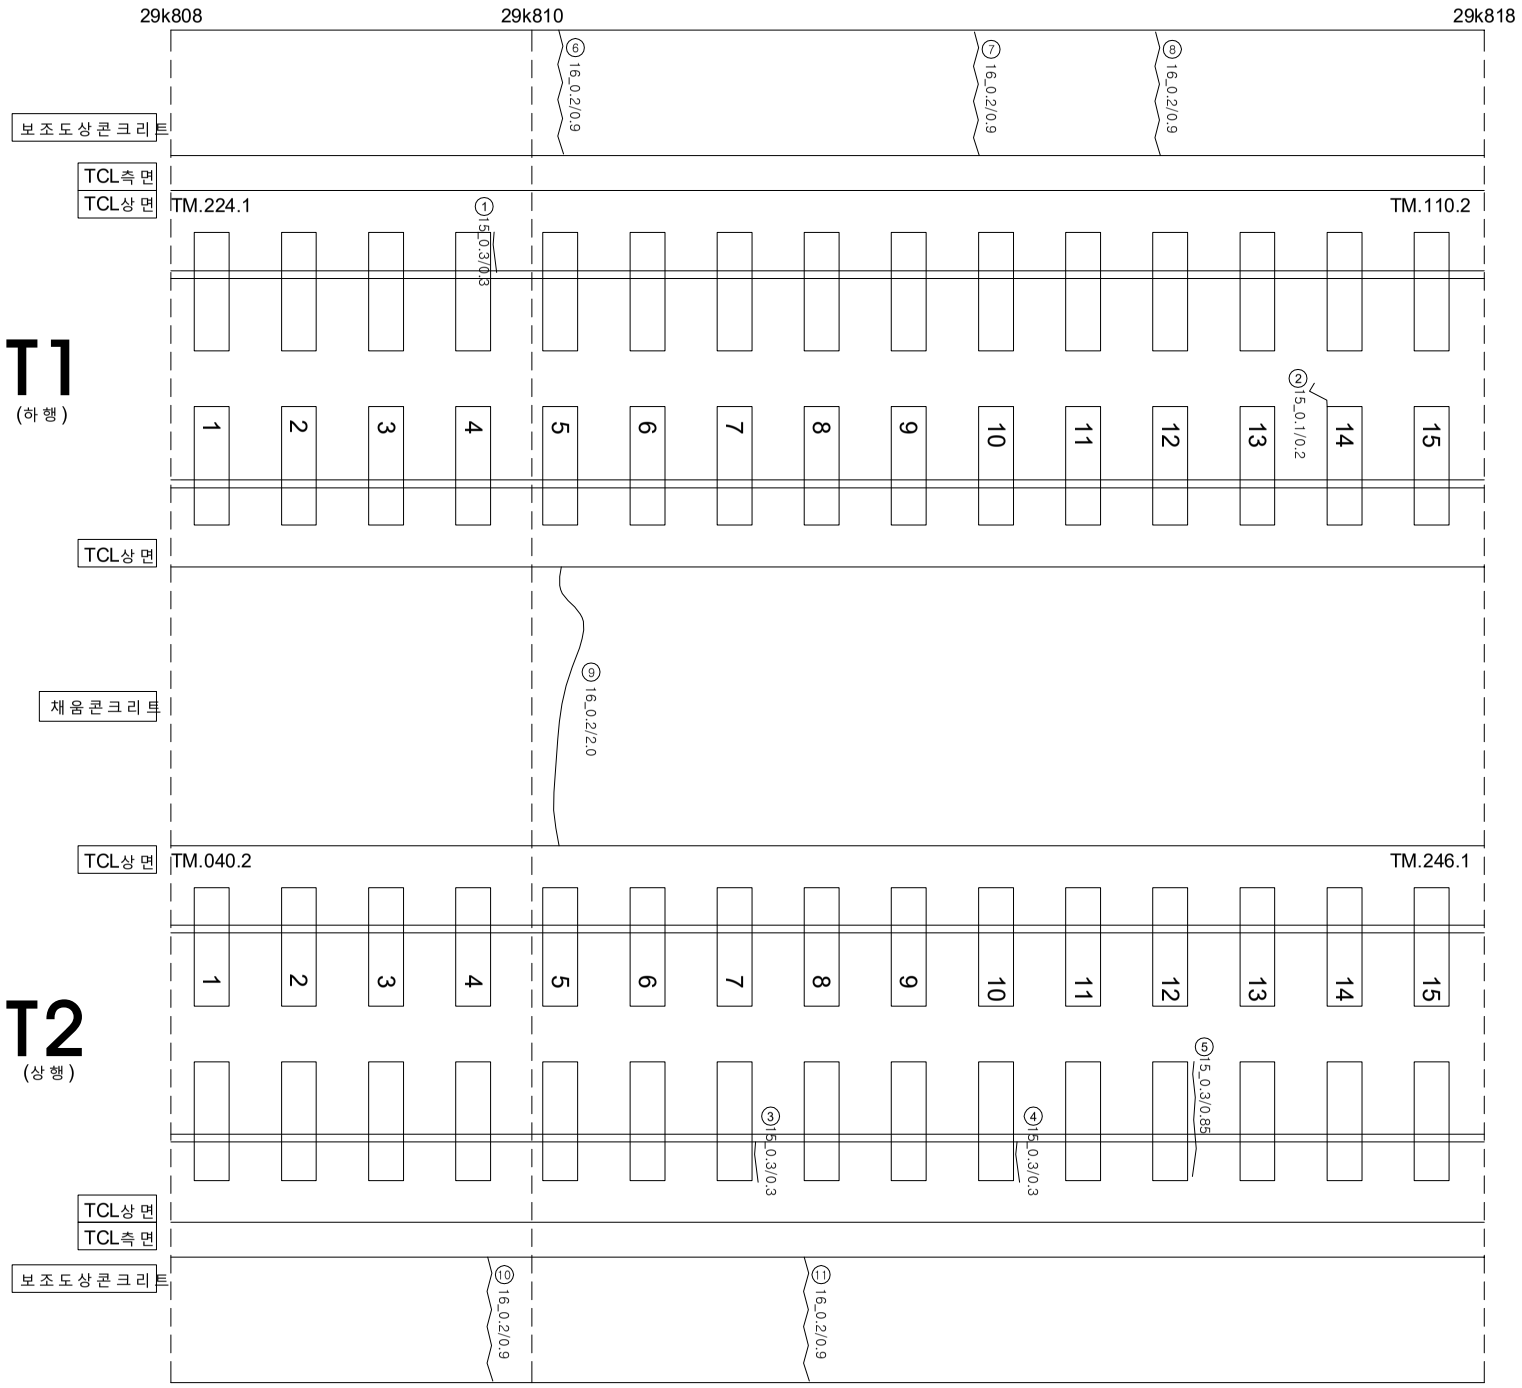
연번	손상	폭		연장		비고	연번	손상	폭		연장		비고
1	경계부균열	0.3	㎜	0.3	m		56						
2	균열	0.1	㎜	0.2	m		57						
3	경계부균열	0.3	㎜	0.3	m		58						
4	경계부균열	0.3	㎜	0.3	m		59						
5	경계부균열	0.3	㎜	0.85	m		60						
6	균열	0.2	㎜	0.9	m		61						
7	균열	0.2	㎜	0.9	m		62						
8	균열	0.2	㎜	0.9	m		63						
9	균열	0.2	㎜	2.0	m		64						
10	균열	0.2	㎜	0.9	m		65						
11	균열	0.2	㎜	0.9	m		66						
12							67						
13							68						
14							69						
15							70						
16							71						
17							72						
18							73						
19							74						
20							75						
21							76						
22							77						
23							78						
24							79						
25							80						
26							81						
27							82						
28							83						
29							84						
30							85						
31							86						
32							87						
33							88						
34							89						
35							90						
36							91						
37							92						
38							93						
39							94						
40							95						
41							96						
42							97						
43							98						
44							99						
45							100

46							101						
47							102						
48							103						
49							104						
50							105						
51							106						
52							107						
53							108						
54							109						
55							110
