외관조사망도 번호
U7_계룡터널_73(29k818~29k828)

호남고속선 계룡터널_73(29.818~29.828km, S73)

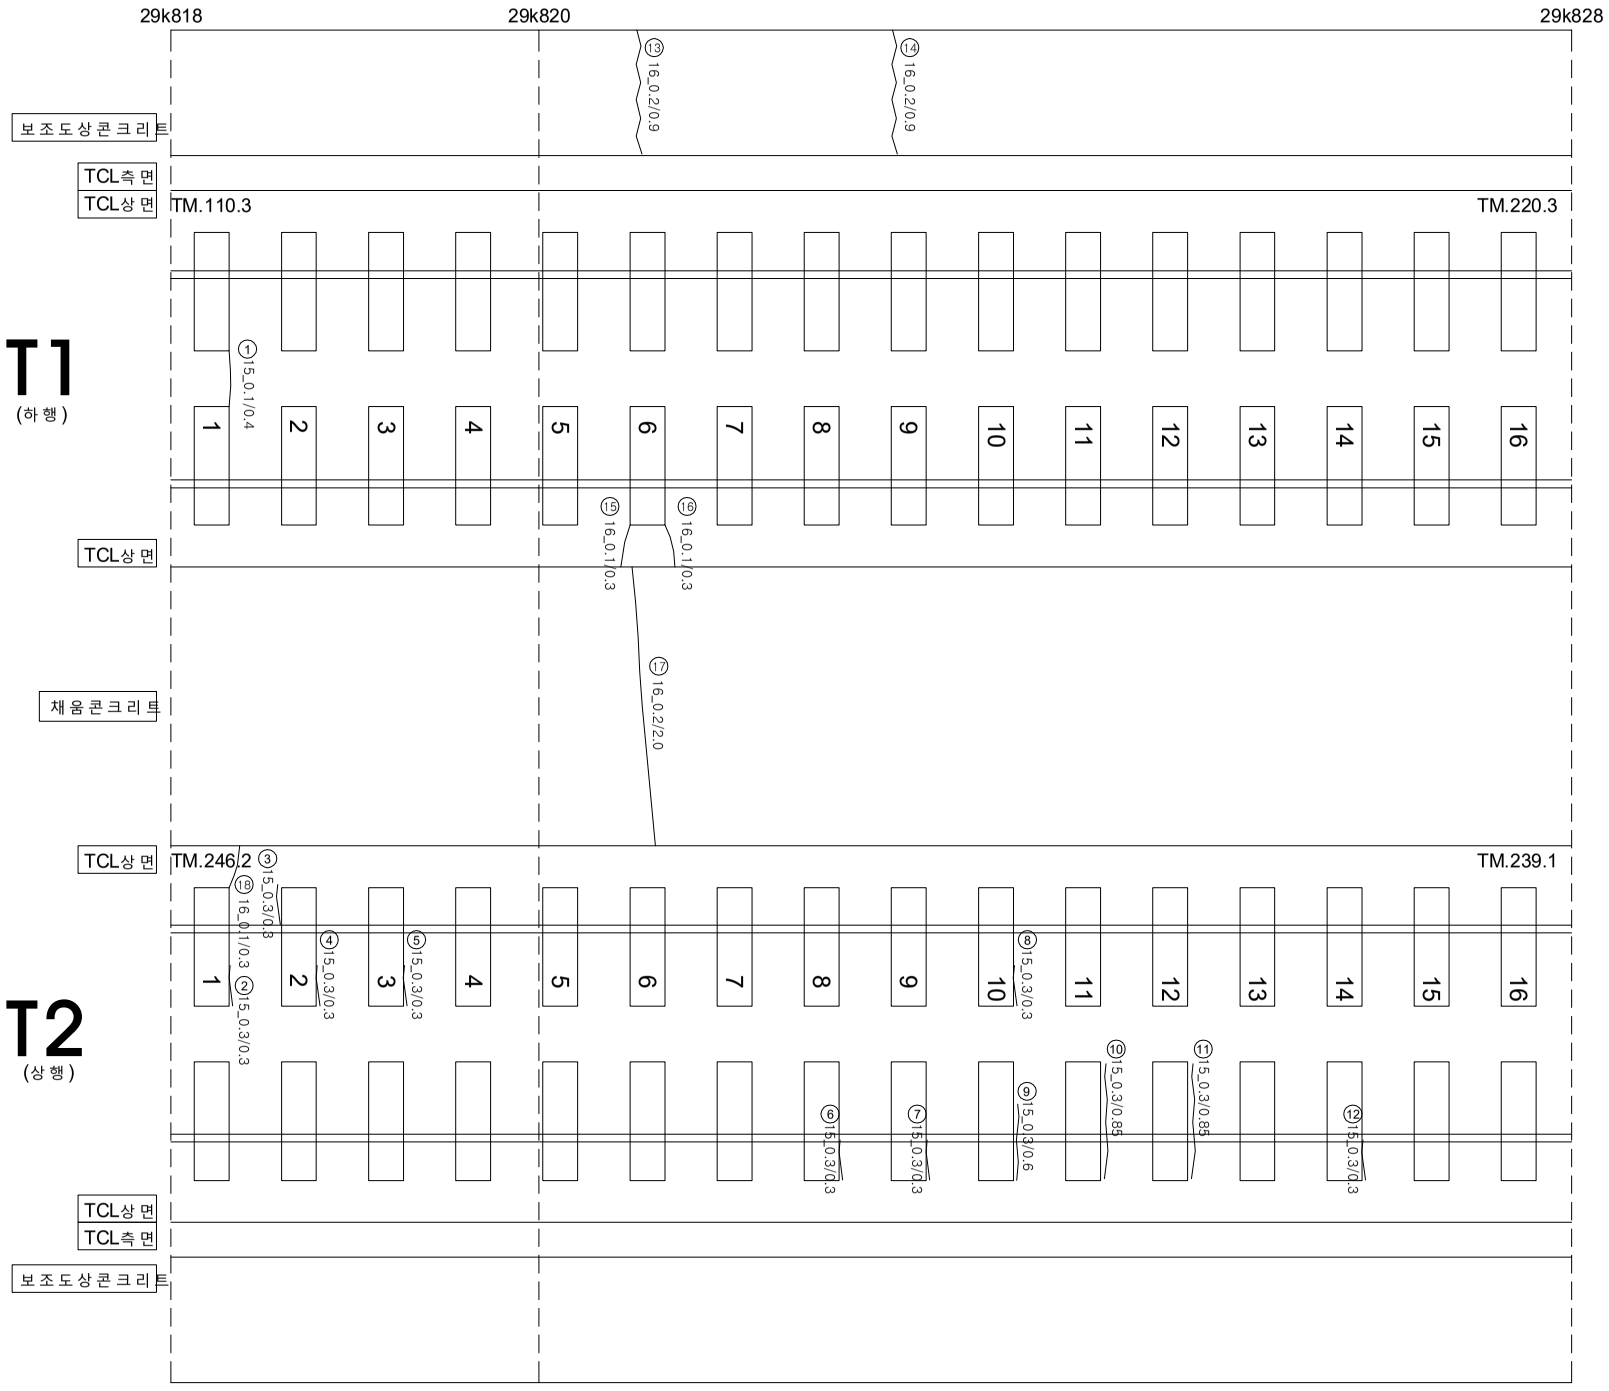
연번	손상	폭		연장		비고	연번	손상	폭		연장		비고
1	균열	0.1	㎜	0.4	m		56						
2	경계부균열	0.3	㎜	0.3	m		57						
3	경계부균열	0.3	㎜	0.3	m		58						
4	경계부균열	0.3	㎜	0.3	m		59						
5	경계부균열	0.3	㎜	0.3	m		60						
6	경계부균열	0.3	㎜	0.3	m		61						
7	경계부균열	0.3	㎜	0.3	m		62						
8	경계부균열	0.3	㎜	0.3	m		63						
9	경계부균열	0.3	㎜	0.6	m		64						
10	경계부균열	0.3	㎜	0.85	m		65						
11	경계부균열	0.3	㎜	0.85	m		66						
12	경계부균열	0.3	㎜	0.3	m		67						
13	균열	0.2	㎜	0.9	m		68						
14	균열	0.2	㎜	0.9	m		69						
15	균열	0.1	㎜	0.3	m		70						
16	균열	0.1	㎜	0.3	m		71						
17	균열	0.2	㎜	2.0	m		72						
18	균열	0.1	㎜	0.3	m		73						
19							74						
20							75						
21							76						
22							77						
23							78						
24							79						
25							80						
26							81						
27							82						
28							83						
29							84						
30							85						
31							86						
32							87						
33							88						
34							89						
35							90						
36							91						
37							92						
38							93						
39							94						
40							95

41							96						
42							97						
43							98						
44							99						
45							100						
46							101						
47							102						
48							103						
49							104						
50							105						
51							106						
52							107						
53							108						
54							109						
55							110
