외관조사망도 번호
U7_계룡터널_9(29k188~29k198)

호남고속선 계룡터널_9(29.188~29.198km, S9)

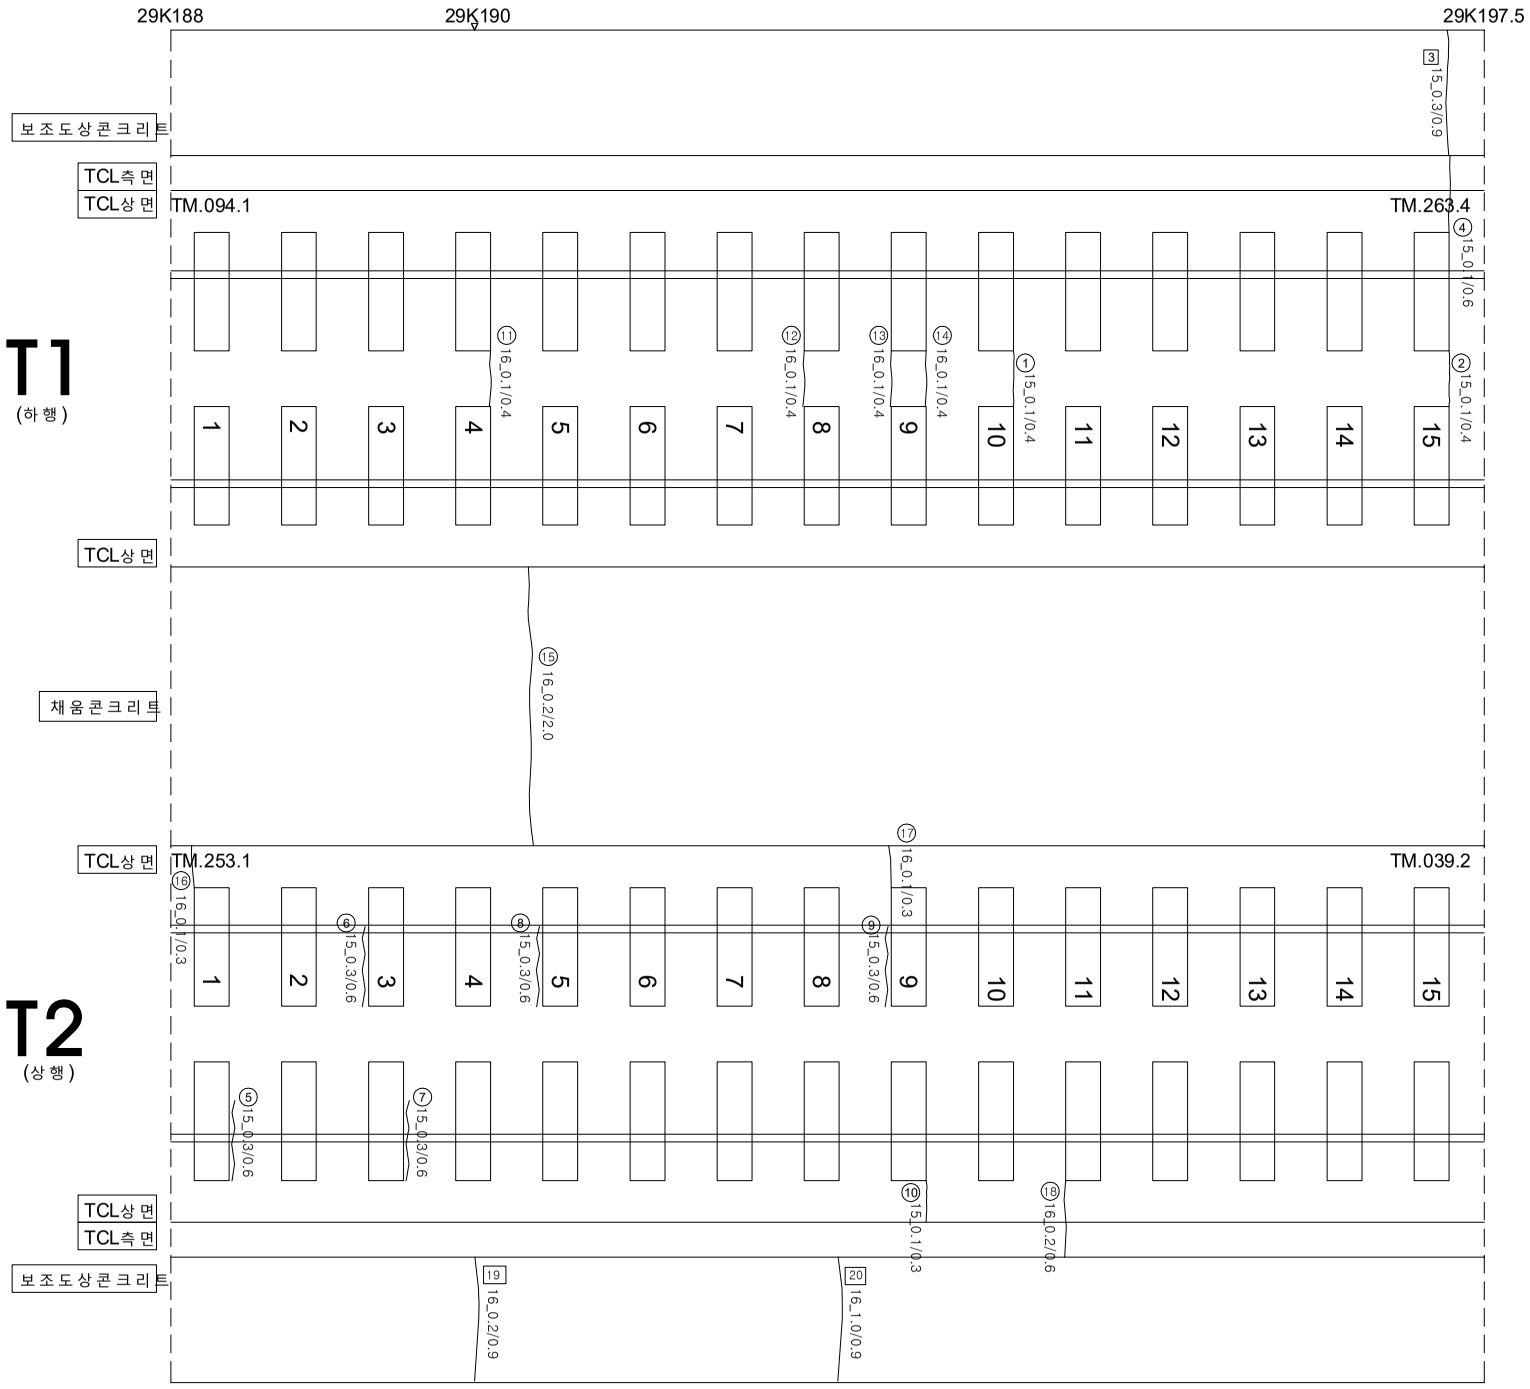
연번	손상	폭		연장		비고	연번	손상	폭		연장		비고
1	균열	0.1	㎜	0.4	m		56						
2	균열	0.1	㎜	0.4	m		57						
3	균열	0.1	㎜	0.6	m	2017년 도 보 수	58						
4	균열	0.3	㎜	0.9	m		59						
5	경계부 균열	0.3	㎜	0.6	m		60						
6	경계부 균열	0.3	㎜	0.6	m		61						
7	경계부 균열	0.3	㎜	0.6	m		62						
8	경계부 균열	0.3	㎜	0.6	m		63						
9	경계부 균열	0.3	㎜	0.6	m		64						
10	균열	0.1	㎜	0.3	m		65						
11	균열	0.1	㎜	0.4	m		66						
12	균열	0.1	㎜	0.4	m		67						
13	균열	0.1	㎜	0.4	m		68						
14	균열	0.1	㎜	0.4	m		69						
15	균열	0.2	㎜	2.0	m		70						
16	균열	0.1	㎜	0.3	m		71						
17	균열	0.1	㎜	0.3	m		72						
18	균열	0.2	㎜	0.6	m		73						
19	균열	0.2	㎜	0.9	m	2017년 도 보 수	74						
20	균열	1.0	㎜	0.9	m	2017년 도 보 수	75						
21							76						
22							77						
23							78						
24							79						
25							80						
26							81						
27							82						
28							83						
29							84						
30							85						
31							86						
32							87						
33							88						
34							89						
35							90						
36							91						
37							92

38							93						
39							94						
40							95						
41							96						
42							97						
43							98						
44							99						
45							100						
46							101						
47							102						
48							103						
49							104						
50							105						
51							106						
52							107						
53							108						
54							109						
55							110
