외관조사망도 번호
U7_계룡터널_81(29k898~29k908)

호남고속선 계룡터널_81(29.898~29.908km, S81)

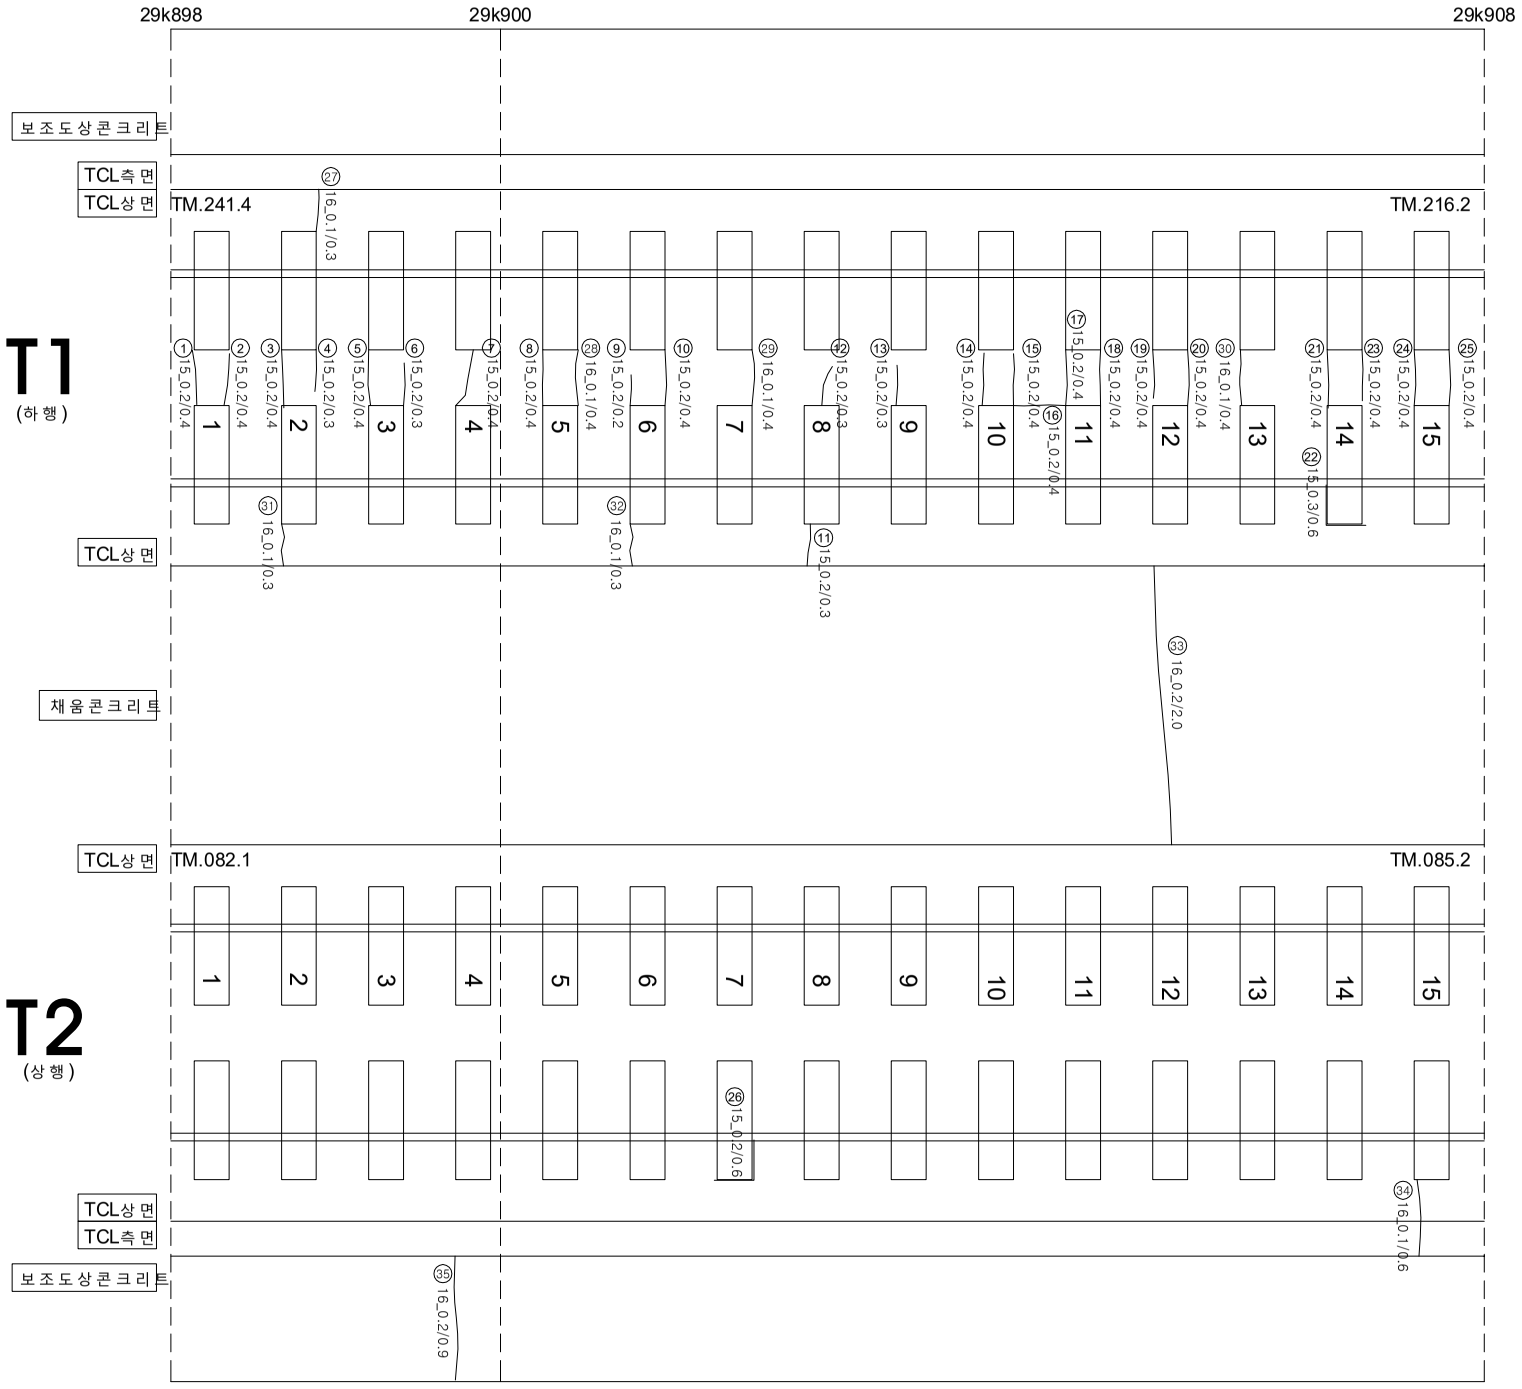
연번	손상	폭		연장		비고	연번	손상	폭		연장		비고
1	균열	0.2	㎜	0.4	m		56						
2	균열	0.2	㎜	0.4	m		57						
3	균열	0.2	㎜	0.4	m		58						
4	균열	0.2	㎜	0.4	m		59						
5	균열	0.2	㎜	0.4	m		60						
6	균열	0.2	㎜	0.3	m		61						
7	균열	0.2	㎜	0.4	m		62						
8	균열	0.2	㎜	0.4	m		63						
9	균열	0.2	㎜	0.2	m		64						
10	균열	0.2	㎜	0.4	m		65						
11	균열	0.2	㎜	0.3	m		66						
12	균열	0.2	㎜	0.3	m		67						
13	균열	0.2	㎜	0.3	m		68						
14	균열	0.2	㎜	0.4	m		69						
15	균열	0.2	㎜	0.4	m		70						
16	균열	0.2	㎜	0.4	m		71						
17	균열	0.2	㎜	0.4	m		72						
18	균열	0.2	㎜	0.4	m		73						
19	균열	0.2	㎜	0.4	m		74						
20	균열	0.2	㎜	0.4	m		75						
21	균열	0.2	㎜	0.4	m		76						
22	경계부균열	0.3	㎜	0.6	m	폭증가	77						
23	균열	0.2	㎜	0.4	m		78						
24	균열	0.2	㎜	0.4	m		79						
25	균열	0.2	㎜	0.4	m		80						
26	경계부균열	0.2	㎜	0.6	m		81						
27	균열	0.1	㎜	0.3	m		82						
28	균열	0.1	㎜	0.4	m		83						
29	균열	0.1	㎜	0.4	m		84						
30	균열	0.1	㎜	0.4	m		85						
31	균열	0.1	㎜	0.3	m		86						
32	균열	0.1	㎜	0.3	m		87						
33	균열	0.2	㎜	2.0	m		88

34	균열	0.1	㎜	0.6	m		89						
35	균열	0.2	㎜	0.9	m		90						
36							91						
37							92						
38							93						
39							94						
40							95						
41							96						
42							97						
43							98						
44							99						
45							100						
46							101						
47							102						
48							103						
49							104						
50							105						
51							106						
52							107						
53							108						
54							109						
55							110
