호남고속선 계룡터널_82(29.908~29.918km, S82)

외관조사망도 번호
U7_계룡터널_82(29k908~29k918)

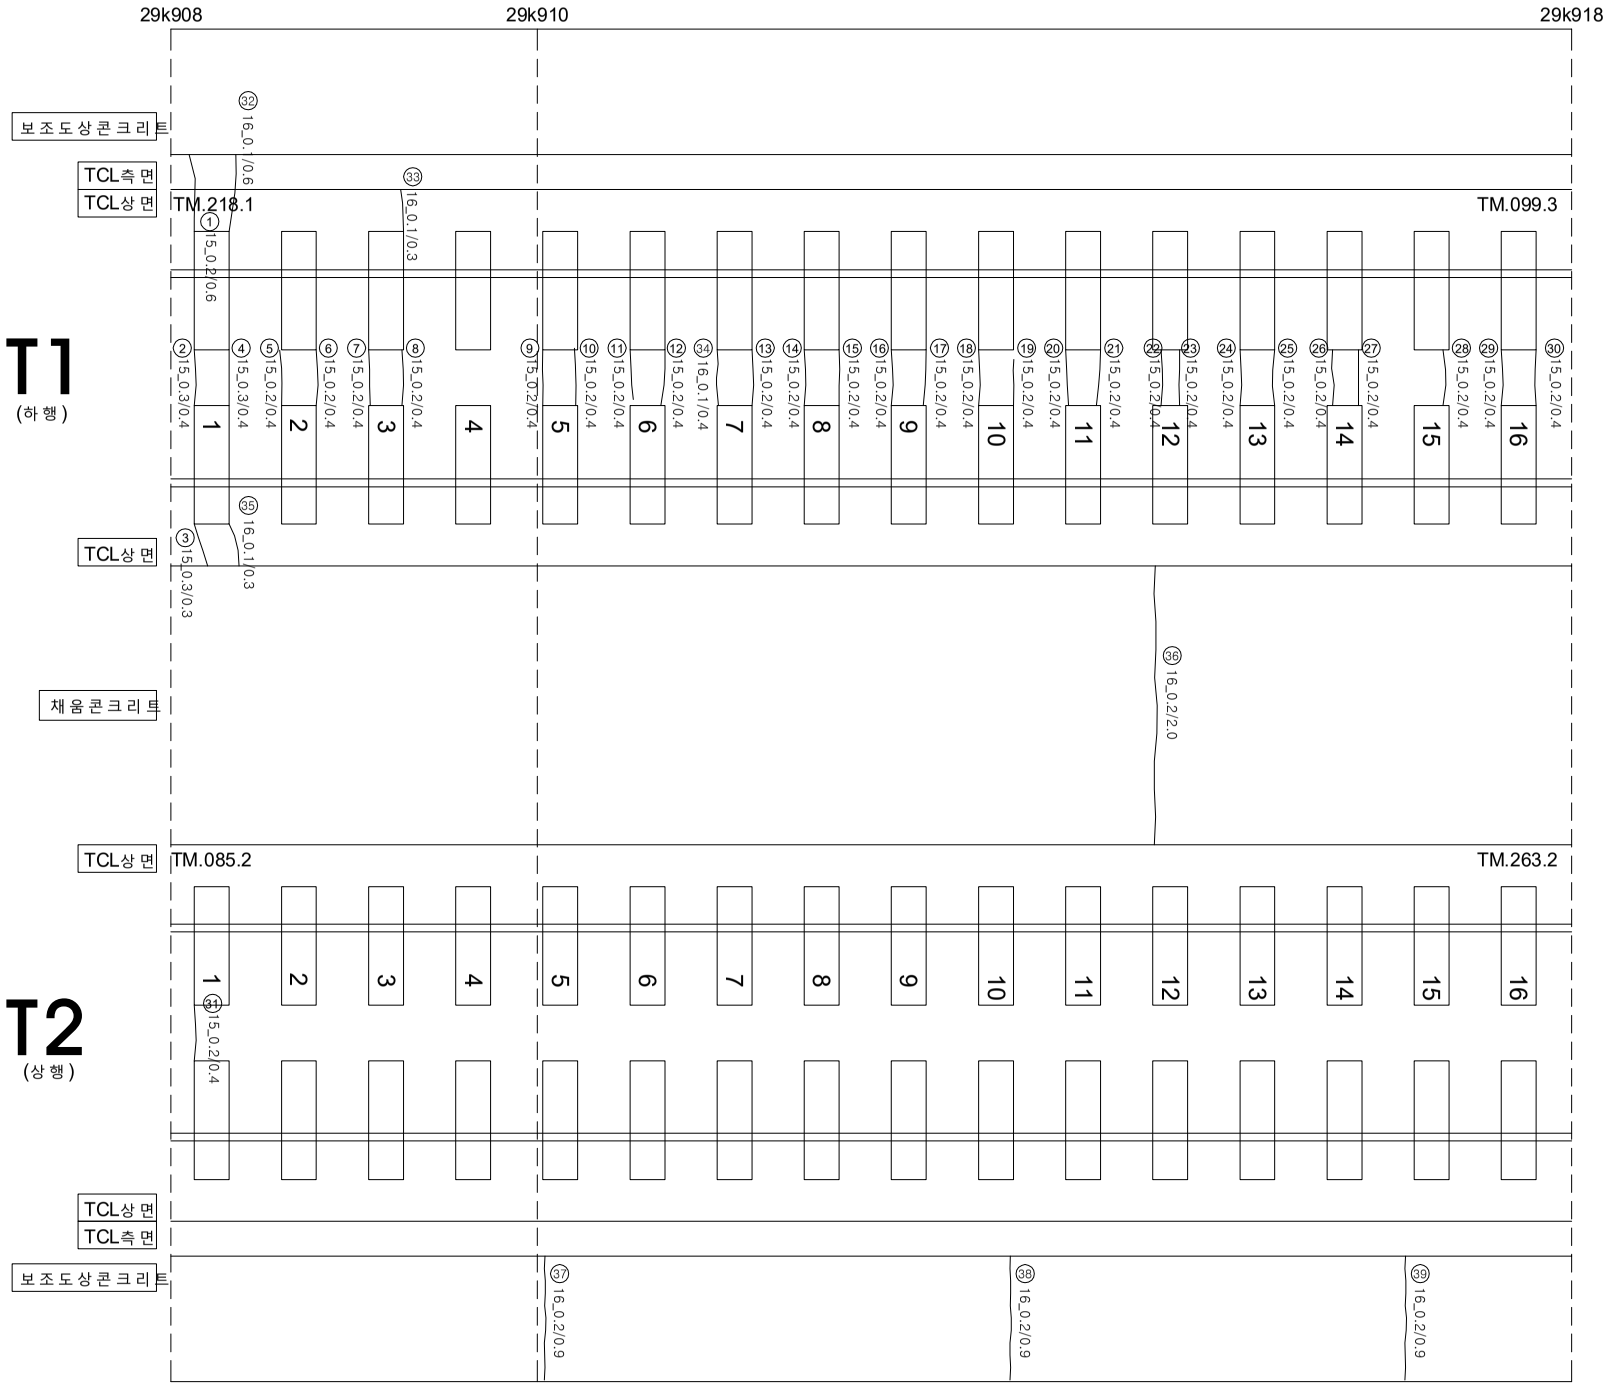
연번	손상	폭		연장		비고	연번	손상	폭		연장		비고
1	균열	0.2	㎜	0.6	m		56						
2	균열	0.3	㎜	0.4	m	폭증가	57						
3	균열	0.3	㎜	0.3	m	폭증가	58						
4	균열	0.3	㎜	0.4	m	폭증가	59						
5	균열	0.2	㎜	0.4	m		60						
6	균열	0.2	㎜	0.4	m		61						
7	균열	0.2	㎜	0.4	m		62						
8	균열	0.2	㎜	0.4	m		63						
9	균열	0.2	㎜	0.4	m		64						
10	균열	0.2	㎜	0.4	m		65						
11	균열	0.2	㎜	0.4	m		66						
12	균열	0.2	㎜	0.4	m		67						
13	균열	0.2	㎜	0.4	m		68						
14	균열	0.2	㎜	0.4	m		69						
15	균열	0.2	㎜	0.4	m		70						
16	균열	0.2	㎜	0.4	m		71						
17	균열	0.2	㎜	0.4	m		72						
18	균열	0.2	㎜	0.4	m		73						
19	균열	0.2	㎜	0.4	m		74						
20	균열	0.2	㎜	0.4	m		75						
21	균열	0.2	㎜	0.4	m		76						
22	경계부균열	0.2	㎜	0.4	m		77						
23	균열	0.2	㎜	0.4	m		78						
24	균열	0.2	㎜	0.4	m		79						
25	균열	0.2	㎜	0.4	m		80						
26	균열	0.2	㎜	0.4	m		81						
27	균열	0.2	㎜	0.4	m		82						
28	균열	0.2	㎜	0.4	m		83						
29	균열	0.2	㎜	0.4	m		84						
30	균열	0.2	㎜	0.4	m		85						
31	균열	0.2	㎜	0.4	m		86						
32	균열	0.1	㎜	0.6	m		87						
33	균열	0.1	㎜	0.3	m		88

34	균열	0.1	㎜	0.4	m		89						
35	균열	0.1	㎜	0.3	m		90						
36	균열	0.2	㎜	2.0	m		91						
37	균열	0.2	㎜	0.9	m		92						
38	균열	0.2	㎜	0.9	m		93						
39	균열	0.2	㎜	0.9	m		94						
40							95						
41							96						
42							97						
43							98						
44							99						
45							100						
46							101						
47							102						
48							103						
49							104						
50							105						
51							106						
52							107						
53							108						
54							109						
55							110
