호남고속선 계룡터널_84(29.928~29.938km, S84)

외관조사망도 번호
U7_계룡터널_84(29k928~29k938)

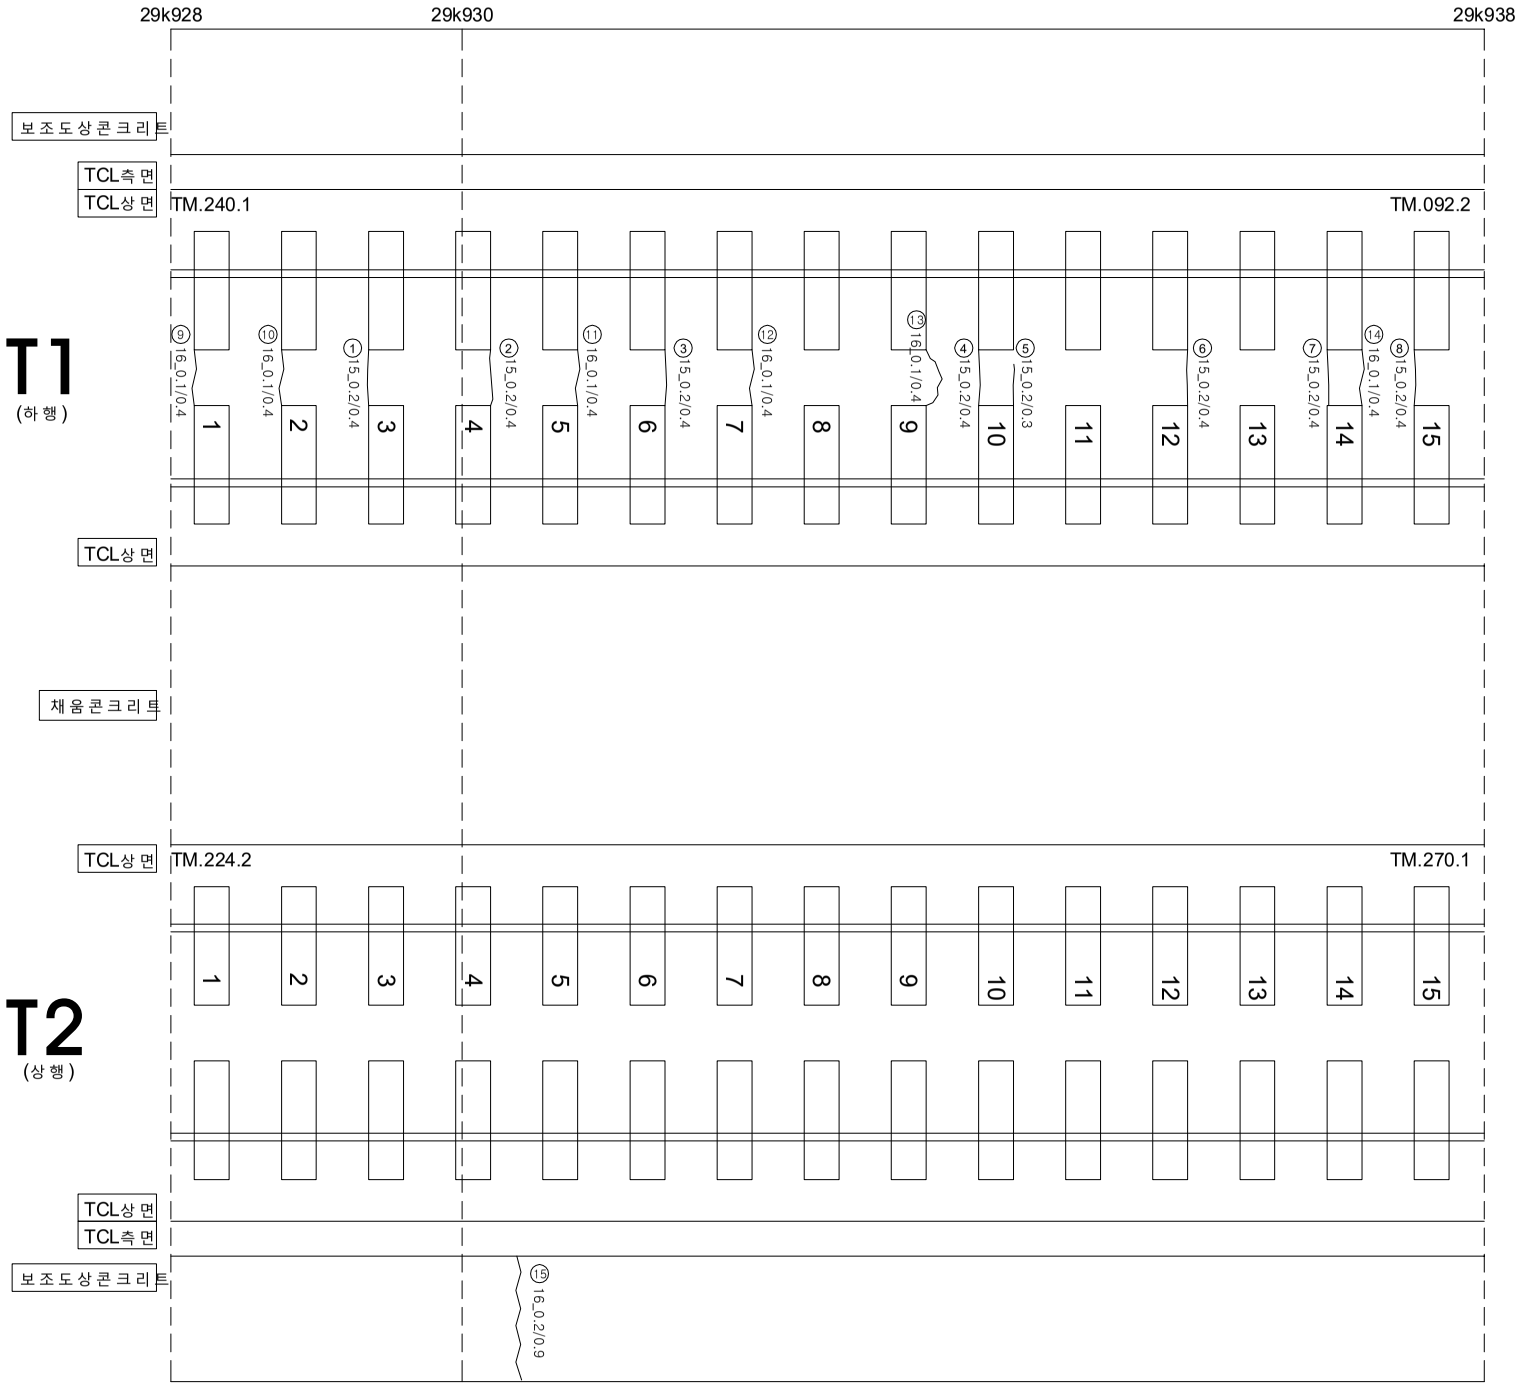
연번	손상	폭		연장		비고	연번	손상	폭		연장		비고
1	균열	0.2	㎜	0.4	m		56						
2	균열	0.2	㎜	0.4	m		57						
3	균열	0.2	㎜	0.4	m		58						
4	균열	0.2	㎜	0.4	m		59						
5	균열	0.2	㎜	0.3	m		60						
6	균열	0.2	㎜	0.4	m		61						
7	균열	0.2	㎜	0.4	m		62						
8	균열	0.2	㎜	0.4	m		63						
9	균열	0.1	㎜	0.4	m		64						
10	균열	0.1	㎜	0.4	m		65						
11	균열	0.1	㎜	0.4	m		66						
12	균열	0.1	㎜	0.4	m		67						
13	균열	0.1	㎜	0.4	m		68						
14	균열	0.1	㎜	0.4	m		69						
15	균열	0.2	㎜	0.9	m		70						
16							71						
17							72						
18							73						
19							74						
20							75						
21							76						
22							77						
23							78						
24							79						
25							80						
26							81						
27							82						
28							83						
29							84						
30							85						
31							86						
32							87						
33							88						
34							89						
35							90						
36							91						
37							92						
38							93						
39							94						
40							95						
41							96						
42							97						
43							98

44							99						
45							100						
46							101						
47							102						
48							103						
49							104						
50							105						
51							106						
52							107						
53							108						
54							109						
55							110
