외관조사망도 번호
U7_계룡터널_85(29k938~29k948)

호남고속선 계룡터널_85(29.938~29.948km, S85)

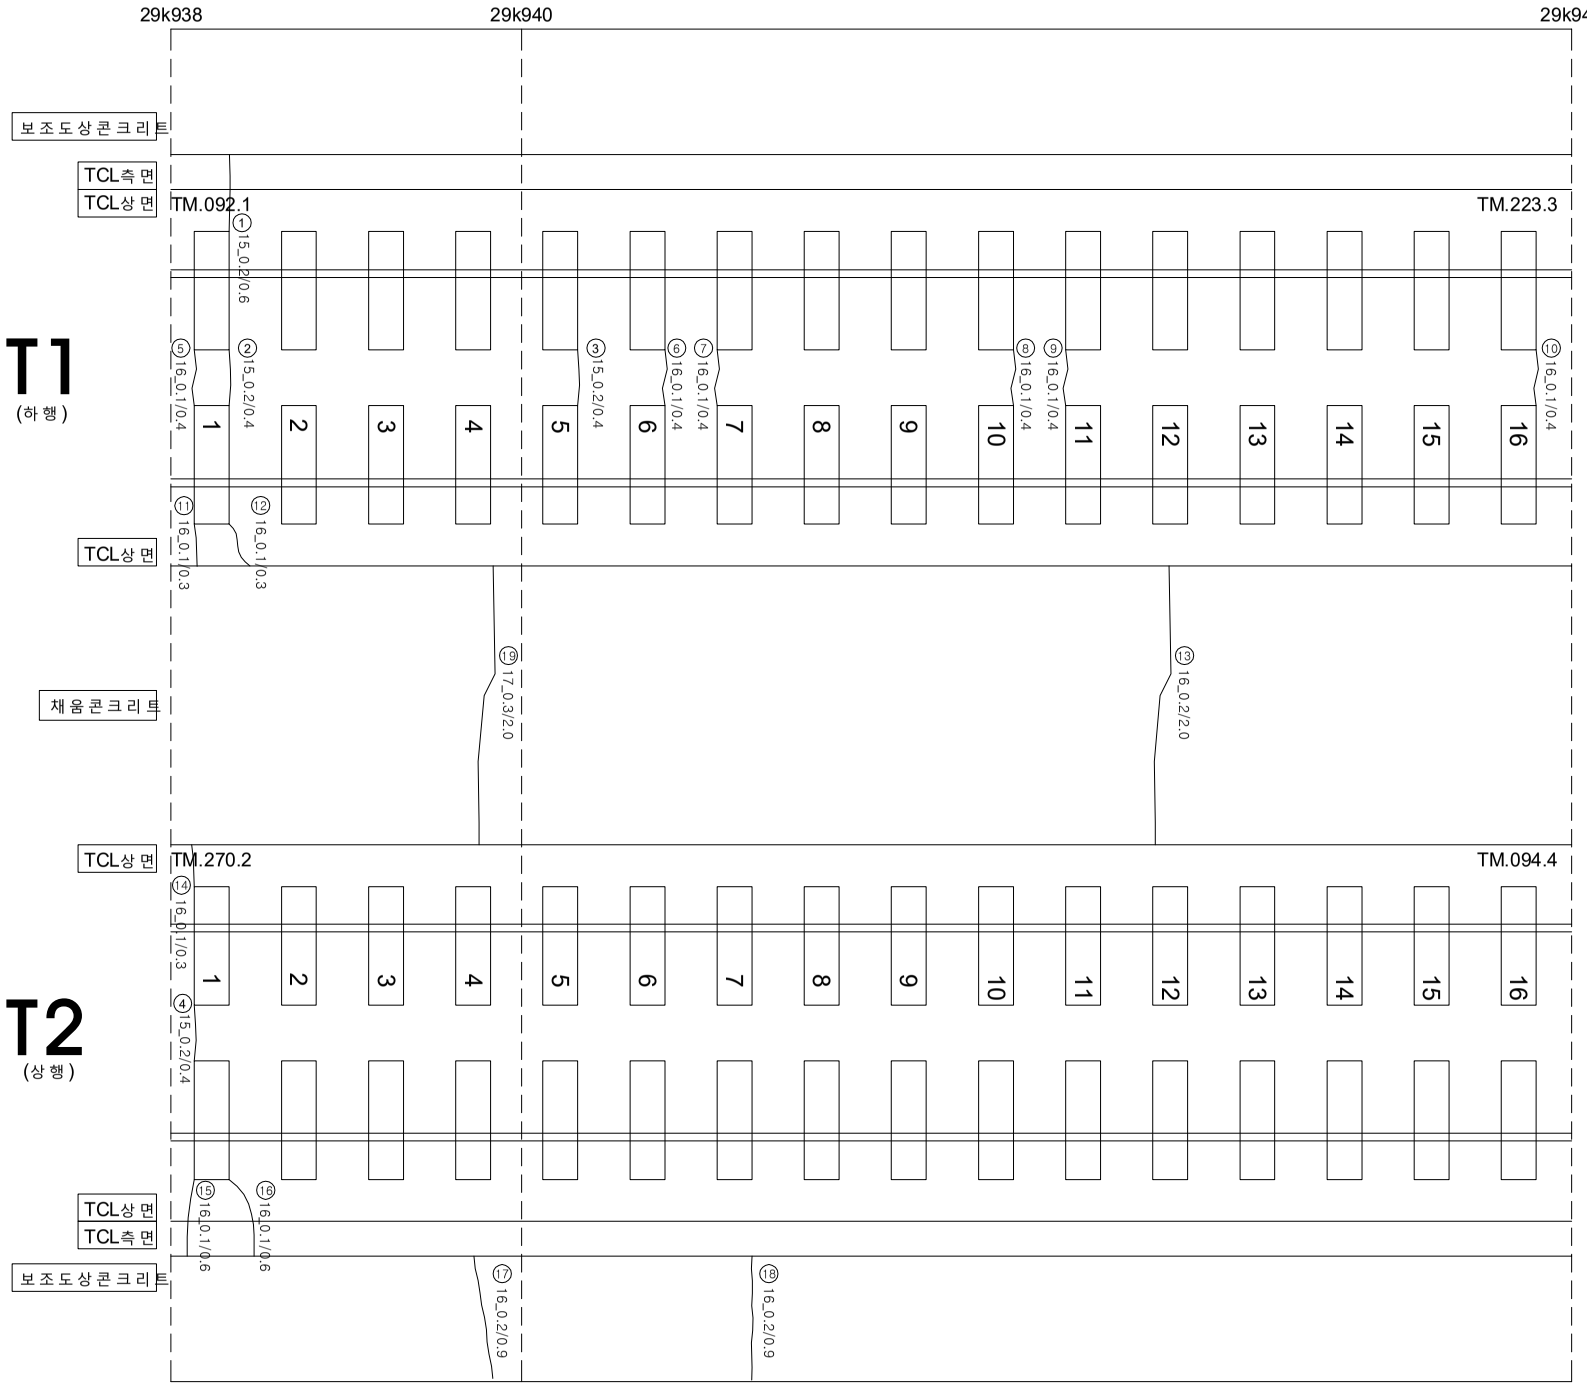
연번	손상	폭		연장		비고	연번	손상	폭		연장		비고
1	균열	0.2	㎜	0.6	m		56						
2	균열	0.2	㎜	0.4	m		57						
3	균열	0.2	㎜	0.4	m		58						
4	균열	0.2	㎜	0.4	m		59						
5	균열	0.1	㎜	0.4	m		60						
6	균열	0.1	㎜	0.4	m		61						
7	균열	0.1	㎜	0.4	m		62						
8	균열	0.1	㎜	0.4	m		63						
9	균열	0.1	㎜	0.4	m		64						
10	균열	0.1	㎜	0.4	m		65						
11	균열	0.1	㎜	0.3	m		66						
12	균열	0.1	㎜	0.3	m		67						
13	균열	0.2	㎜	2.0	m		68						
14	균열	0.1	㎜	0.3	m		69						
15	균열	0.1	㎜	0.6	m		70						
16	균열	0.1	㎜	0.6	m		71						
17	균열	0.2	㎜	0.9	m		72						
18	균열	0.2	㎜	0.9	m		73						
19	균열	0.3	㎜	2.0	m	신 규	74						
20							75						
21							76						
22							77						
23							78						
24							79						
25							80						
26							81						
27							82						
28							83						
29							84						
30							85						
31							86						
32							87						
33							88						
34							89						
35							90						
36							91						
37							92						
38							93						
39							94						
40							95						
41							96

42							97						
43							98						
44							99						
45							100						
46							101						
47							102						
48							103						
49							104						
50							105						
51							106						
52							107						
53							108						
54							109						
55							110
