| 외관조사망도 번호 |
| U7_계룡터널_86(29k948~29k958) |

# 호남고속선 계룡터널_86(29.948~29.958km, S86)

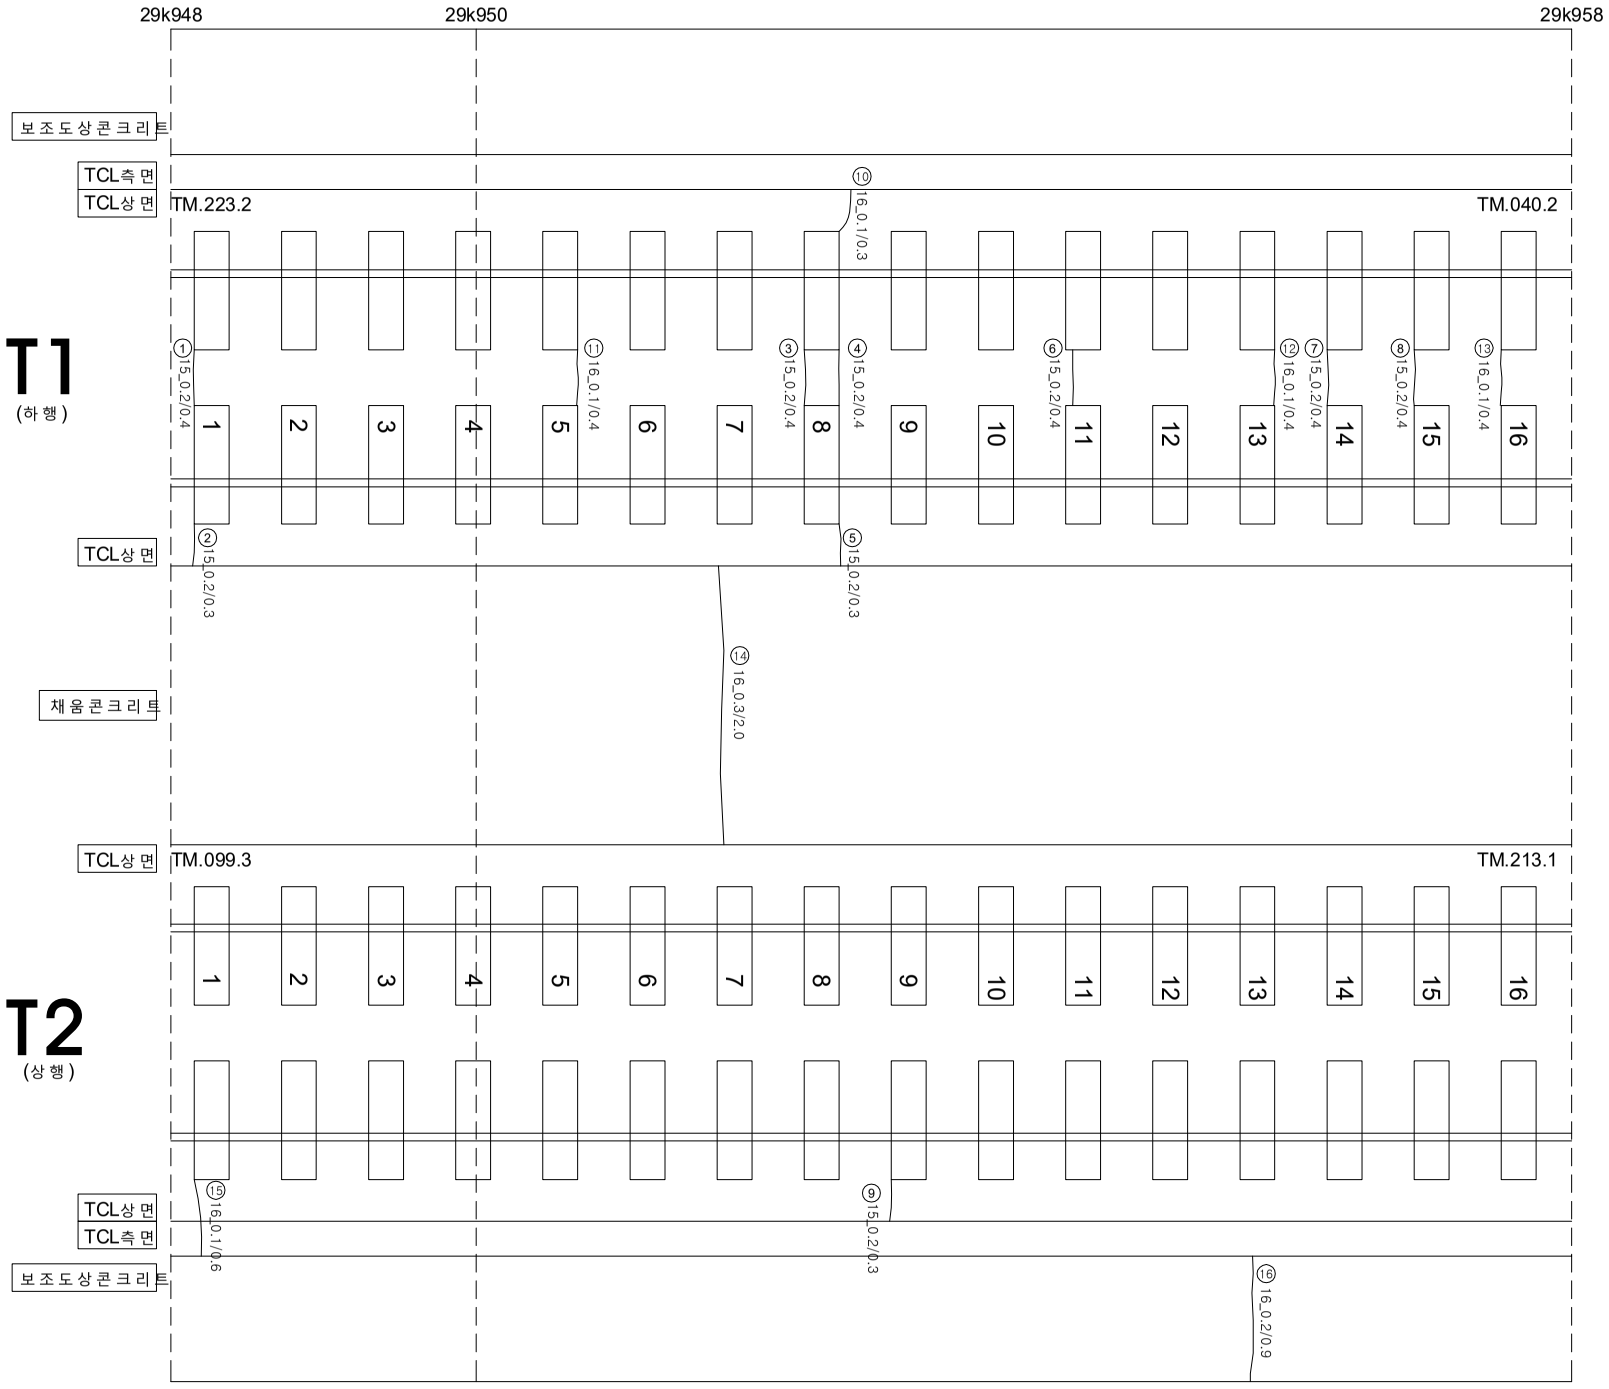
| 연번 | 손상 | 폭 | | 연장 | | 비고 | 연번 | 손상 | 폭 | | 연장 | | 비고 |
|---|---|---|---|---|---|---|---|---|---|---|---|---|---|
| 1 | 균열 | 0.2 | ㎜ | 0.4 | m | | 56 | | | | | | |
| 2 | 균열 | 0.2 | ㎜ | 0.3 | m | | 57 | | | | | | |
| 3 | 균열 | 0.2 | ㎜ | 0.4 | m | | 58 | | | | | | |
| 4 | 균열 | 0.2 | ㎜ | 0.4 | m | | 59 | | | | | | |
| 5 | 균열 | 0.2 | ㎜ | 0.3 | m | | 60 | | | | | | |
| 6 | 균열 | 0.2 | ㎜ | 0.4 | m | | 61 | | | | | | |
| 7 | 균열 | 0.2 | ㎜ | 0.4 | m | | 62 | | | | | | |
| 8 | 균열 | 0.2 | ㎜ | 0.4 | m | | 63 | | | | | | |
| 9 | 균열 | 0.2 | ㎜ | 0.3 | m | | 64 | | | | | | |
| 10 | 균열 | 0.1 | ㎜ | 0.3 | m | | 65 | | | | | | |
| 11 | 균열 | 0.1 | ㎜ | 0.4 | m | | 66 | | | | | | |
| 12 | 균열 | 0.1 | ㎜ | 0.4 | m | | 67 | | | | | | |
| 13 | 균열 | 0.1 | ㎜ | 0.4 | m | | 68 | | | | | | |
| 14 | 균열 | 0.3 | ㎜ | 2.0 | m | | 69 | | | | | | |
| 15 | 균열 | 0.1 | ㎜ | 0.6 | m | | 70 | | | | | | |
| 16 | 균열 | 0.2 | ㎜ | 0.9 | m | | 71 | | | | | | |
