외관조사망도 번호
U7_계룡터널_87(29k958~29k963)

호남고속선 계룡터널_87(29.958~29.963km, S87)

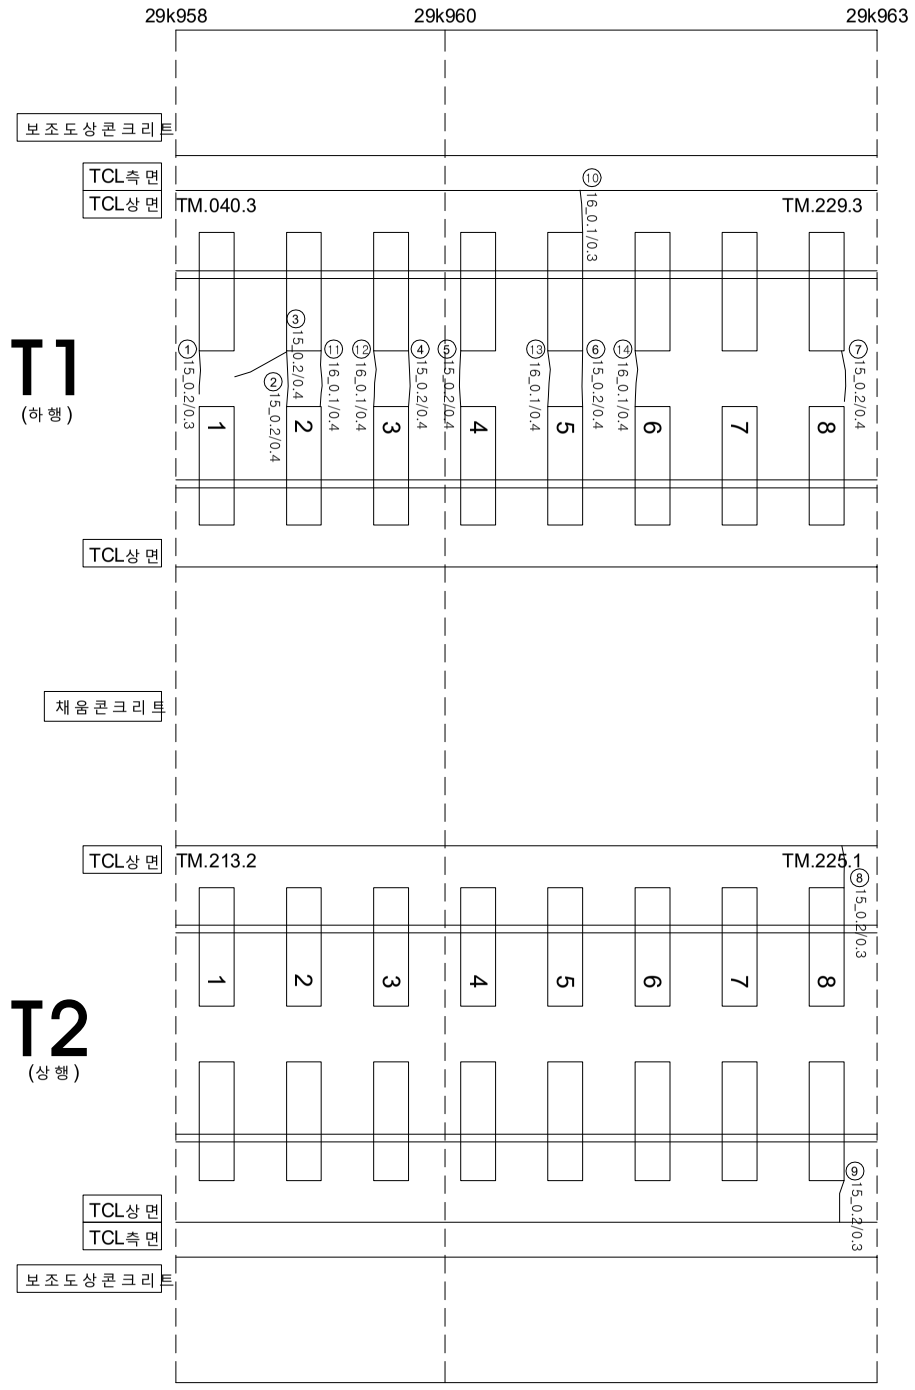
연번	손상	폭		연장		비고	연번	손상	폭		연장		비고
1	균열	0.2	㎜	0.3	m		56						
2	균열	0.2	㎜	0.4	m		57						
3	균열	0.2	㎜	0.4	m		58						
4	균열	0.2	㎜	0.4	m		59						
5	균열	0.2	㎜	0.4	m		60						
6	균열	0.2	㎜	0.4	m		61						
7	균열	0.2	㎜	0.4	m		62						
8	균열	0.2	㎜	0.3	m		63						
9	균열	0.2	㎜	0.3	m		64						
10	균열	0.1	㎜	0.3	m		65						
11	균열	0.1	㎜	0.4	m		66						
12	균열	0.1	㎜	0.4	m		67						
13	균열	0.1	㎜	0.4	m		68						
14	균열	0.1	㎜	0.4	m		69						
15							70						
16							71						
17							72						
18							73						
19							74						
20							75						
21							76						
22							77						
23							78						
24							79						
25							80						
26							81						
27							82						
28							83						
29							84						
30							85						
31							86						
32							87						
33							88						
34							89						
35							90						
36							91						
37							92						
38							93						
39							94						
40							95						
41							96						
42							97						
43							98						
44							99

45							100						
46							101						
47							102						
48							103						
49							104						
50							105						
51							106						
52							107						
53							108						
54							109						
55							110
