외관조사망도 번호
U7_계룡터널_88(29k963~29k973)

호남고속선 계룡터널_88(29.963~29.973km, S88)

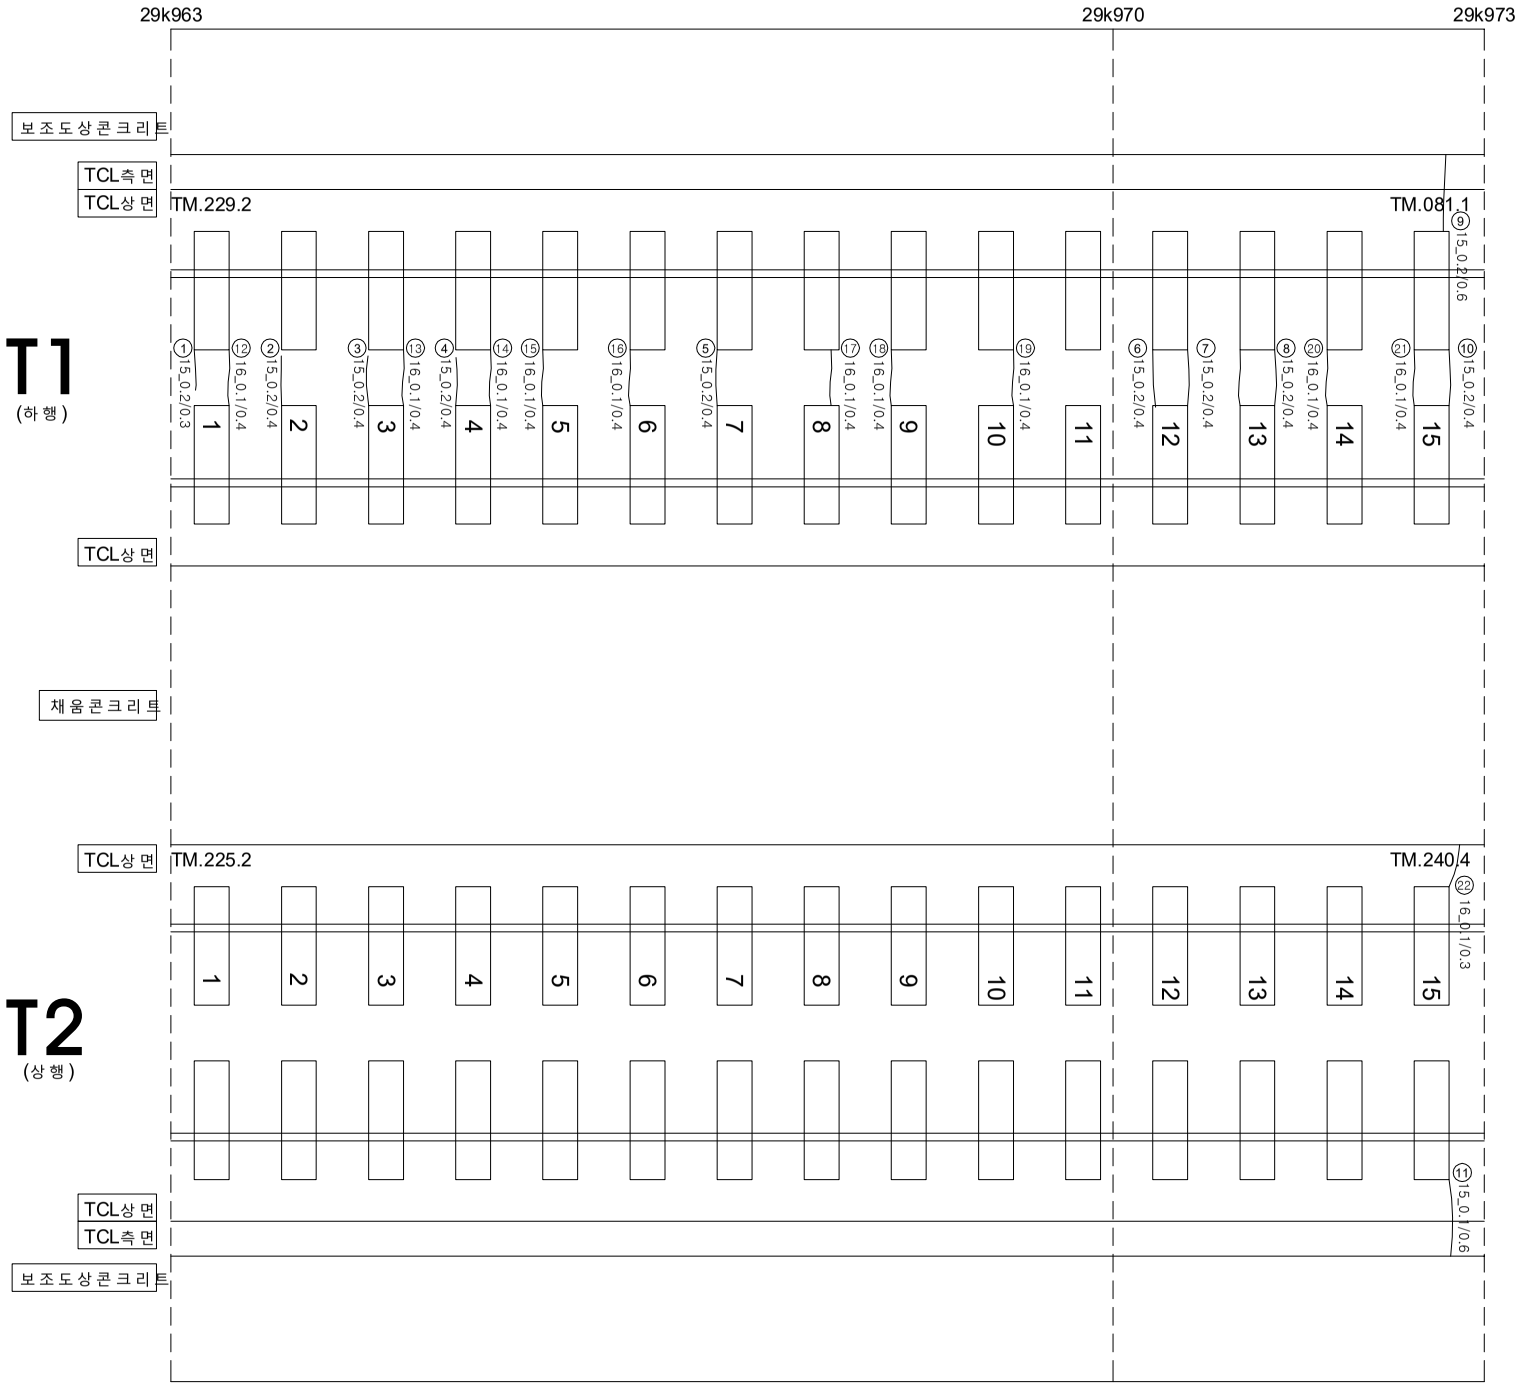
연번	손상	폭		연장		비고	연번	손상	폭		연장		비고
1	균열	0.2	㎜	0.4	m		56						
2	균열	0.2	㎜	0.4	m		57						
3	균열	0.2	㎜	0.4	m		58						
4	균열	0.2	㎜	0.4	m		59						
5	균열	0.2	㎜	0.4	m		60						
6	균열	0.2	㎜	0.4	m		61						
7	균열	0.2	㎜	0.4	m		62						
8	균열	0.2	㎜	0.4	m		63						
9	균열	0.2	㎜	0.6	m		64						
10	균열	0.2	㎜	0.4	m		65						
11	균열	0.1	㎜	0.6	m		66						
12	균열	0.1	㎜	0.4	m		67						
13	균열	0.1	㎜	0.4	m		68						
14	균열	0.1	㎜	0.4	m		69						
15	균열	0.1	㎜	0.4	m		70						
16	균열	0.1	㎜	0.4	m		71						
17	균열	0.1	㎜	0.4	m		72						
18	균열	0.1	㎜	0.4	m		73						
19	균열	0.1	㎜	0.4	m		74						
20	균열	0.1	㎜	0.4	m		75						
21	균열	0.1	㎜	0.4	m		76						
22	균열	0.1	㎜	0.3	m		77						
23							78						
24							79						
25							80						
26							81						
27							82						
28							83						
29							84						
30							85						
31							86						
32							87						
33							88						
34							89						
35							90						
36							91						
37							92						
38							93						
39							94
