외관조사망도 번호
U7_계룡터널_89(29k973~29k978)

호남고속선 계룡터널_89(29.973~29.978km, S89)

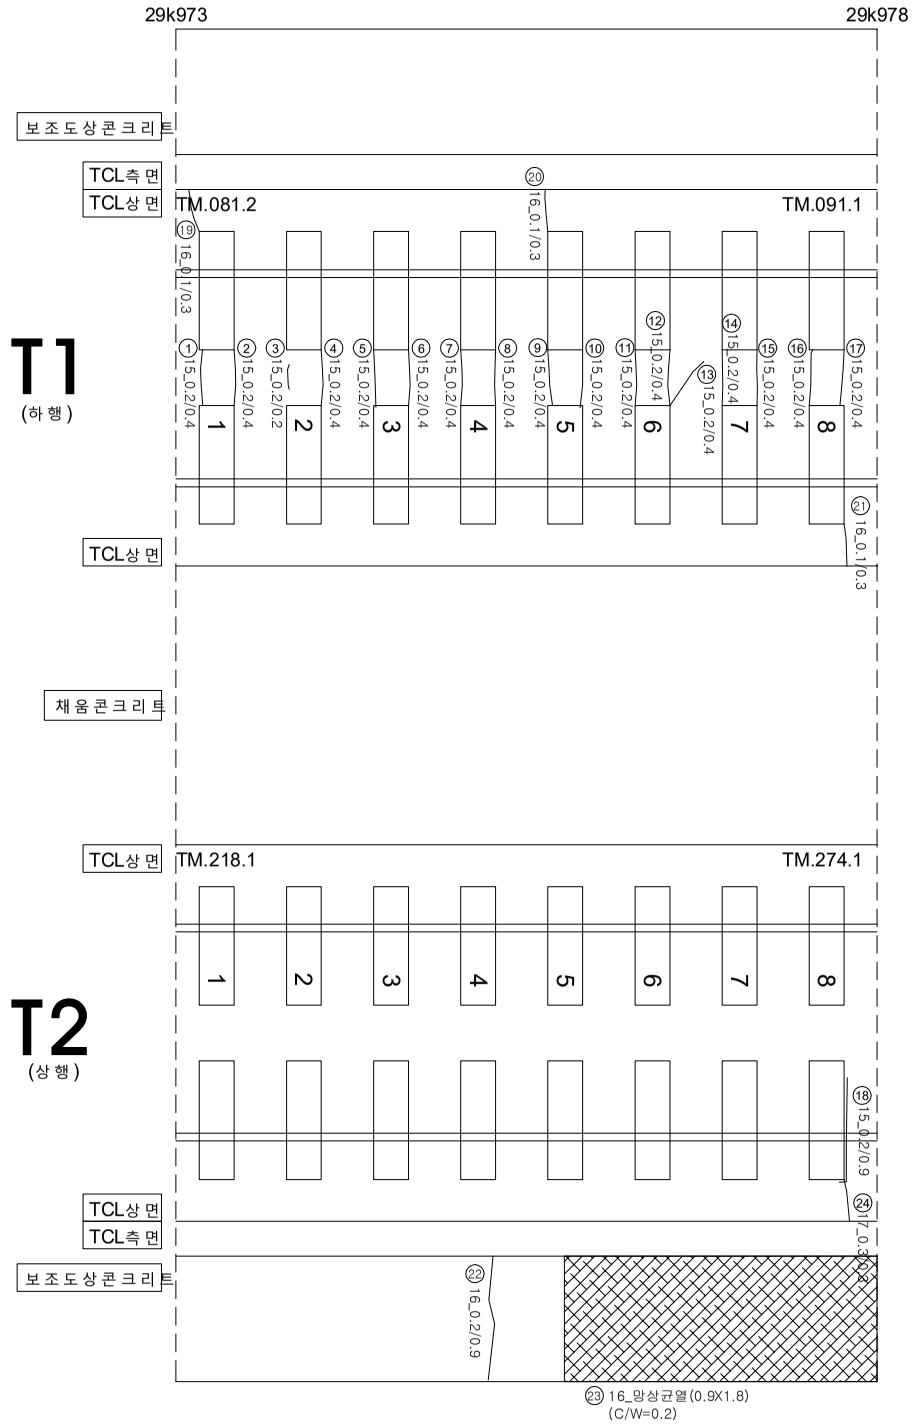
연번	손상	폭		연장		비고	연번	손상	폭		연장		비고
1	균열	0.2	㎜	0.4	m		56						
2	균열	0.2	㎜	0.4	m		57						
3	균열	0.2	㎜	0.2	m		58						
4	균열	0.2	㎜	0.4	m		59						
5	균열	0.2	㎜	0.4	m		60						
6	균열	0.2	㎜	0.4	m		61						
7	균열	0.2	㎜	0.4	m		62						
8	균열	0.2	㎜	0.4	m		63						
9	균열	0.2	㎜	0.4	m		64						
10	균열	0.2	㎜	0.4	m		65						
11	균열	0.2	㎜	0.4	m		66						
12	균열	0.2	㎜	0.4	m		67						
13	균열	0.2	㎜	0.4	m		68						
14	균열	0.2	㎜	0.4	m		69						
15	균열	0.2	㎜	0.4	m		70						
16	균열	0.2	㎜	0.4	m		71						
17	균열	0.2	㎜	0.4	m		72						
18	균열	0.2	㎜	0.9	m		73						
19	균열	0.1	㎜	0.3	m		74						
20	균열	0.1	㎜	0.3	m		75						
21	균열	0.1	㎜	0.3	m		76						
22	균열	0.2	㎜	0.9	m		77						
23	망상균열	0.9	m	1.8	m		78						
24	균열	0.3	㎜	0.3	m	신 규	79						
25							80						
26							81						
27							82						
28							83						
29							84						
30							85						
31							86						
32							87						
33							88						
34							89						
35							90						
36							91						
37							92						
38							93
